ПАСПОРТ

I. НАИМЕНОВАНИЕ ПАМЯТНИКА Погоост Суэшино. Колокольня.II. ТИПОЛОГИЧЕСКАЯ
ПРИНАДЛЕЖНОСТЬ

1688 год.IV. АДРЕС (местонахождение) ПАМЯТНИКА Архангельская область, Каргопольский район, село Суэшино. От города Каргополя пешком — 5 км.
(АССР, край, область, район, автономная обл., административный округ, населенный пункт, улица, номер здания)V. ХАРАКТЕР
СОВРЕМЕННОГО
ИСПОЛЬЗОВАНИЯ

Погост Саунино. Колокольня, 1665 г.

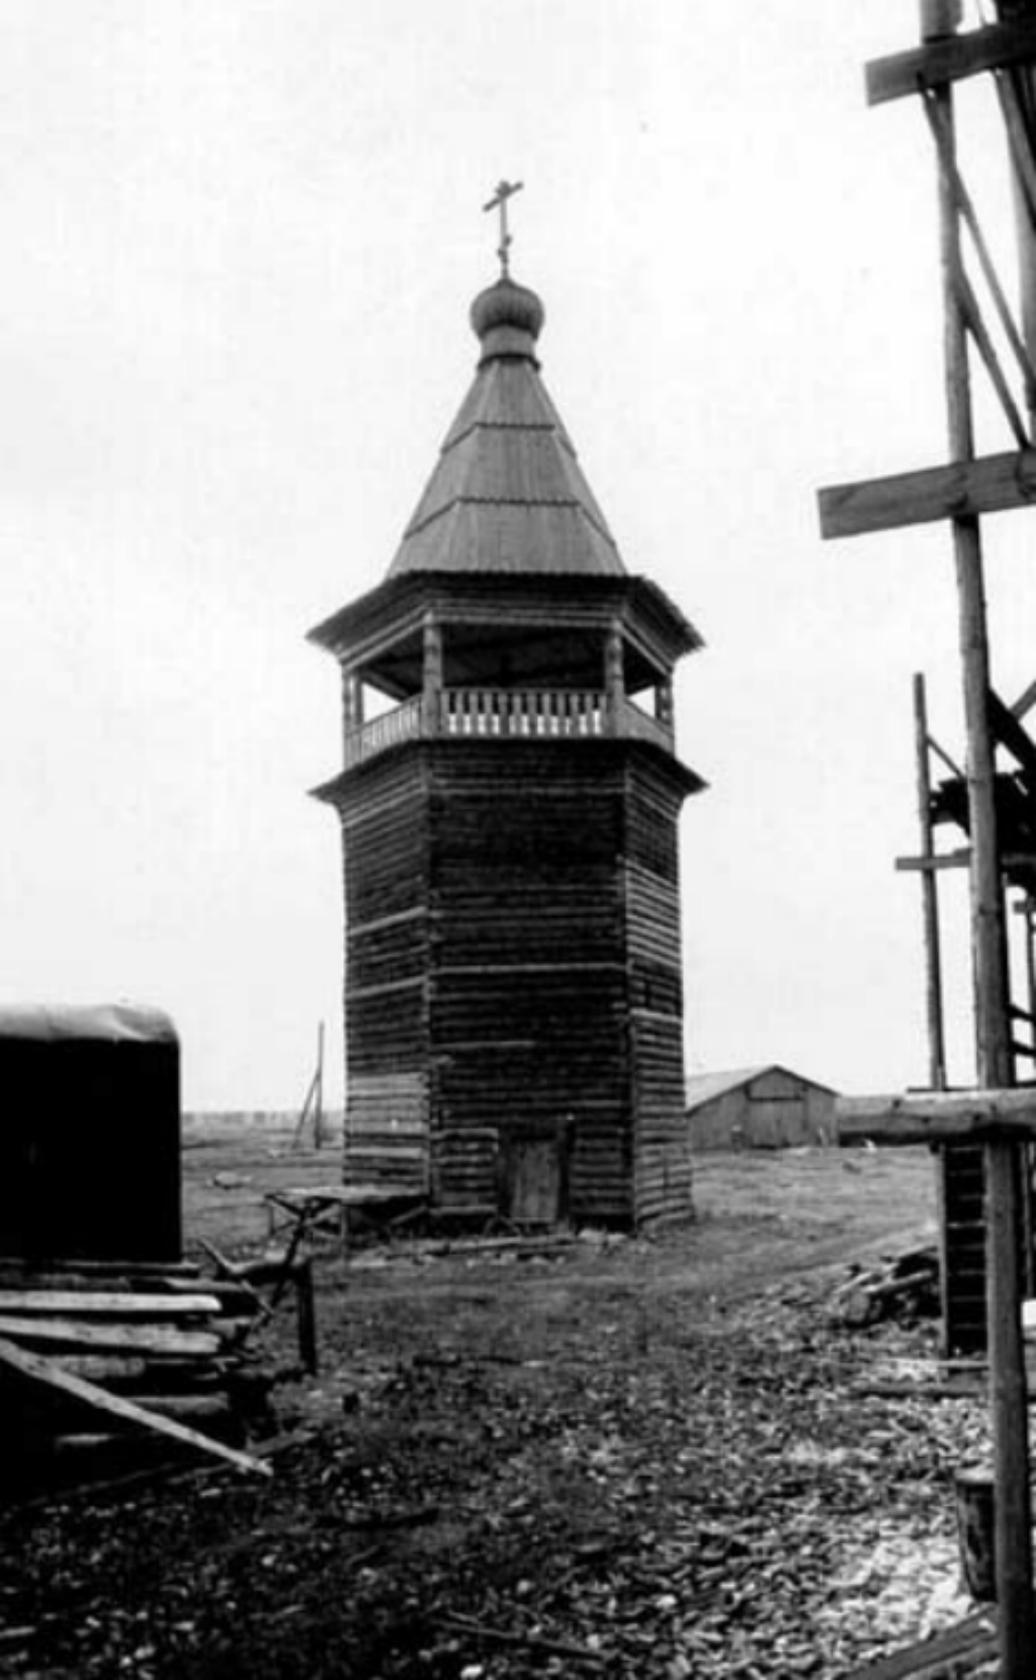
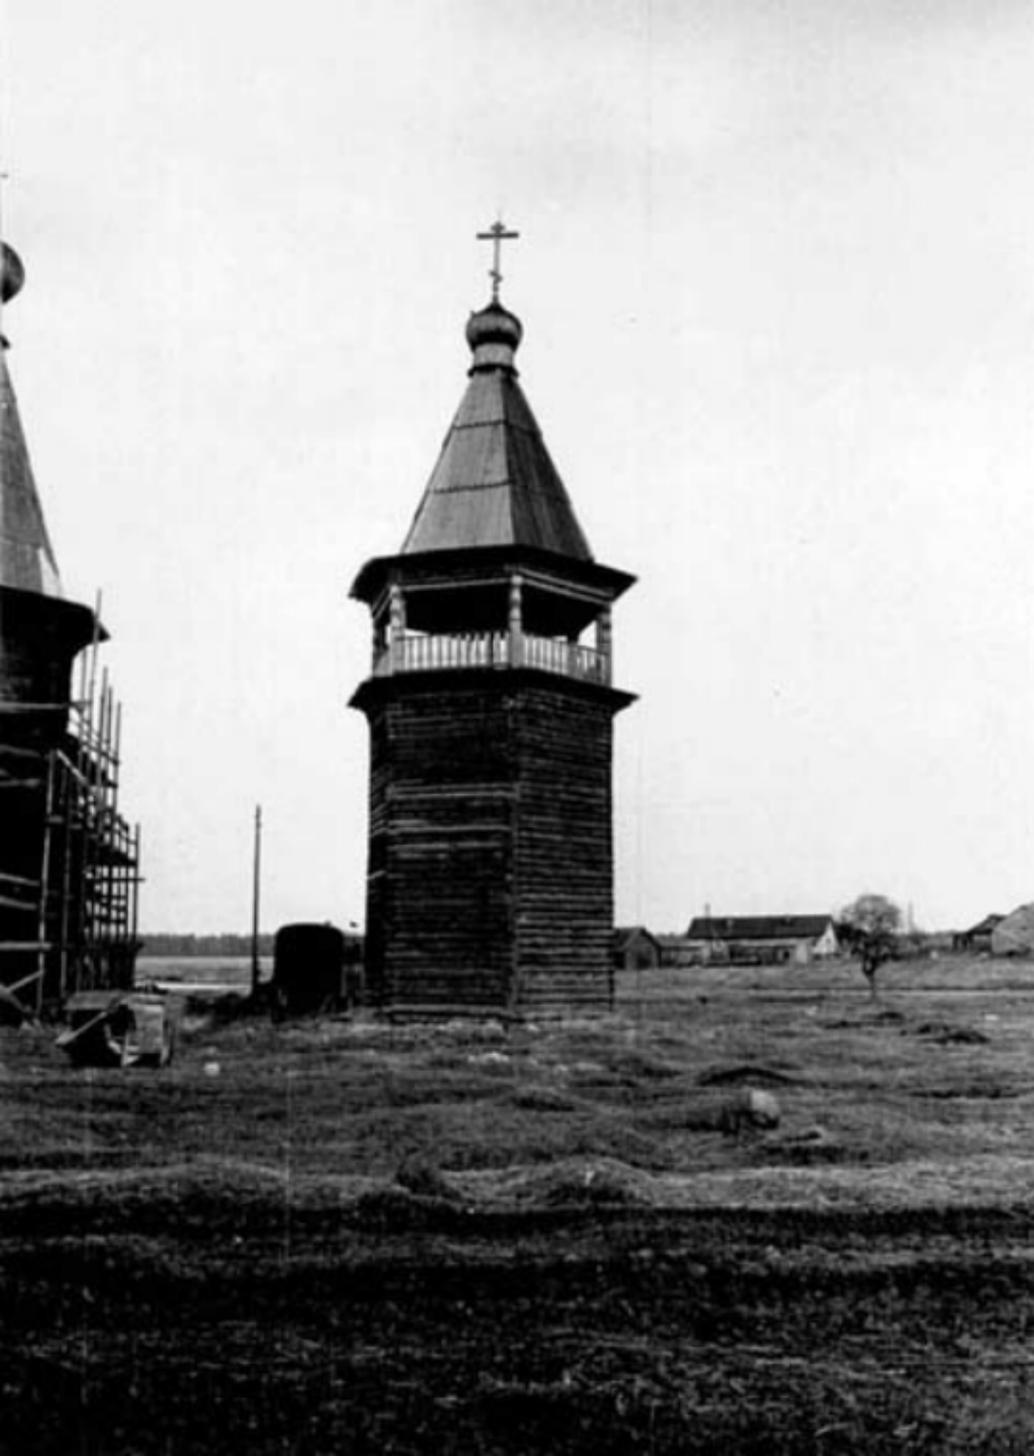
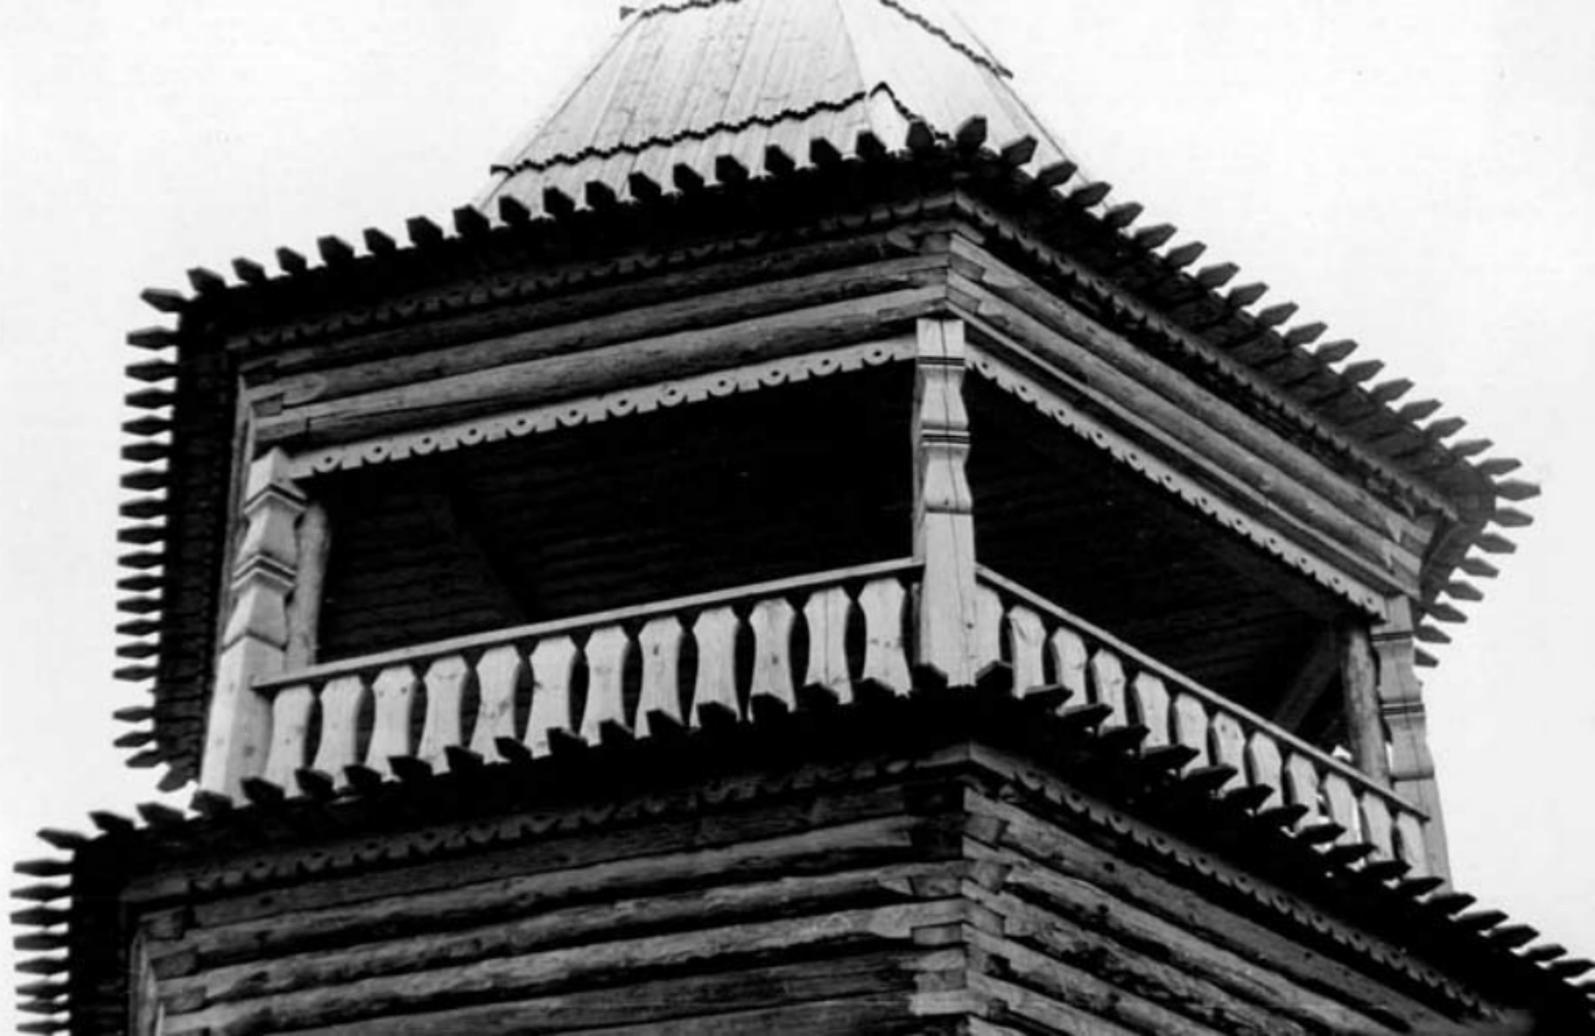
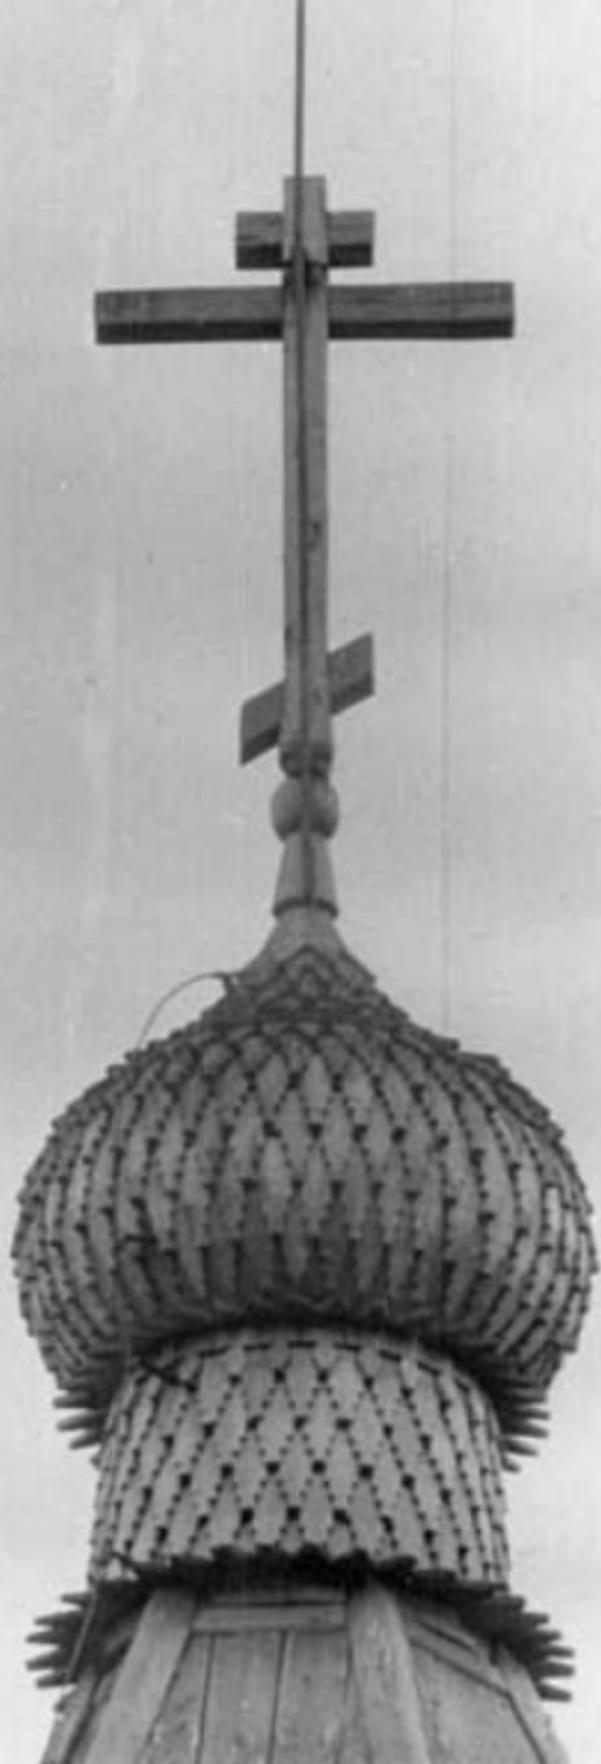
Колокольня сохранила свой первоначальный облик.

див его от поздней обшивки. Была произведена замена сгнивших бревен и конструкций шатра, уничтожено окно на северной грани. Восстановлен первоначальный облик площадки звона, ее резные подзоры, и тесовое покрытие шатра. Валунный фундамент укреплен цементом.

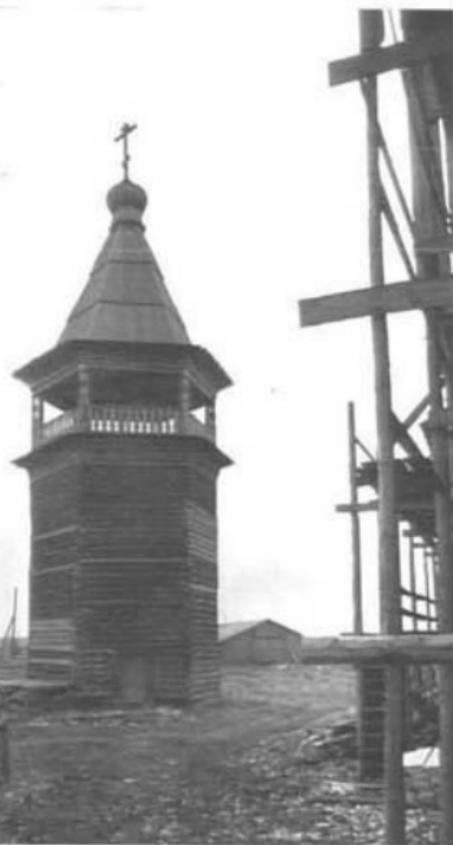
Фото или схематический план

Деревянная, на валуновом фундаменте, шестигранная в плане колокольня расположена в нескольких метрах южнее ц-ви Исаанна Златоуста. Здание рублено из оребен, перевязанных в "лапу". Венчающий колокольню шатер, каркасной конструкции обшит тесом. Внутри конструктивная жесткость сруба усилена, поставленными по углам столбами.

Здание реставрировано в 1970-1980 гг.
