ПАСПОРТ

Воскресенская церковь (Зимняя).

Село Болотково Родниковского района Ивановской области

Воскресенская церковь . 1790 г.

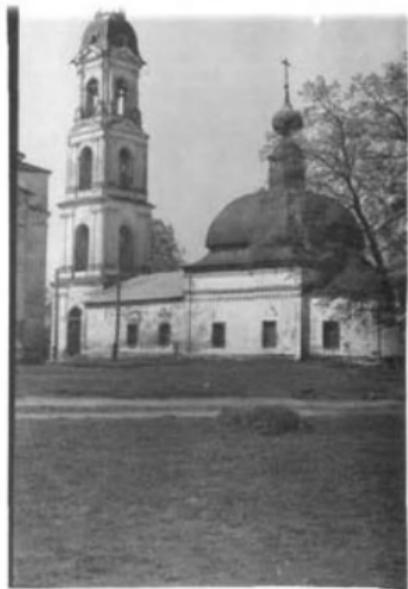
Фото или схематический план

Здание церкви кирпичное. Трехчастная композиция состоит из храма, трапезной и колокольни, поставленных на одной оси. Храм представляет собой приземистый четверик с одним ярусом окон, покрытый металлической фигурной кровлей по деревянному каркасу. Ее завершает фигурная глава на небольшом, обшитом железом, барабаном.

Широкая арка соединяет основной объем барабана с сильно вынесенной полукруглой аспидой, перекрытой конхой с распалубками под окнами. Окна размещены в нишах из двух полууваликов и поребрика между ними.
