ПАСПОРТ

I. НАИМЕНОВАНИЕ ПАМЯТНИКА Архитектурно-ландшафтная зона "Бутурлино"

до XVII векаIV. АДРЕС (местонахождение) ПАМЯТНИКА Пензенская область, Иссинский район
в 115 км от г. Пензы по к/п ст. Буличево, далее попутным транспортом по
грунтовой дороге (АССР, край, область, район, автономная обл., национальный округ; населенный пункт: пути подъезда)

I. НАИМЕНОВАНИЕ ПАМЯТНИКА **Архитектурно-ландшафтная зона "Бутурлино"**

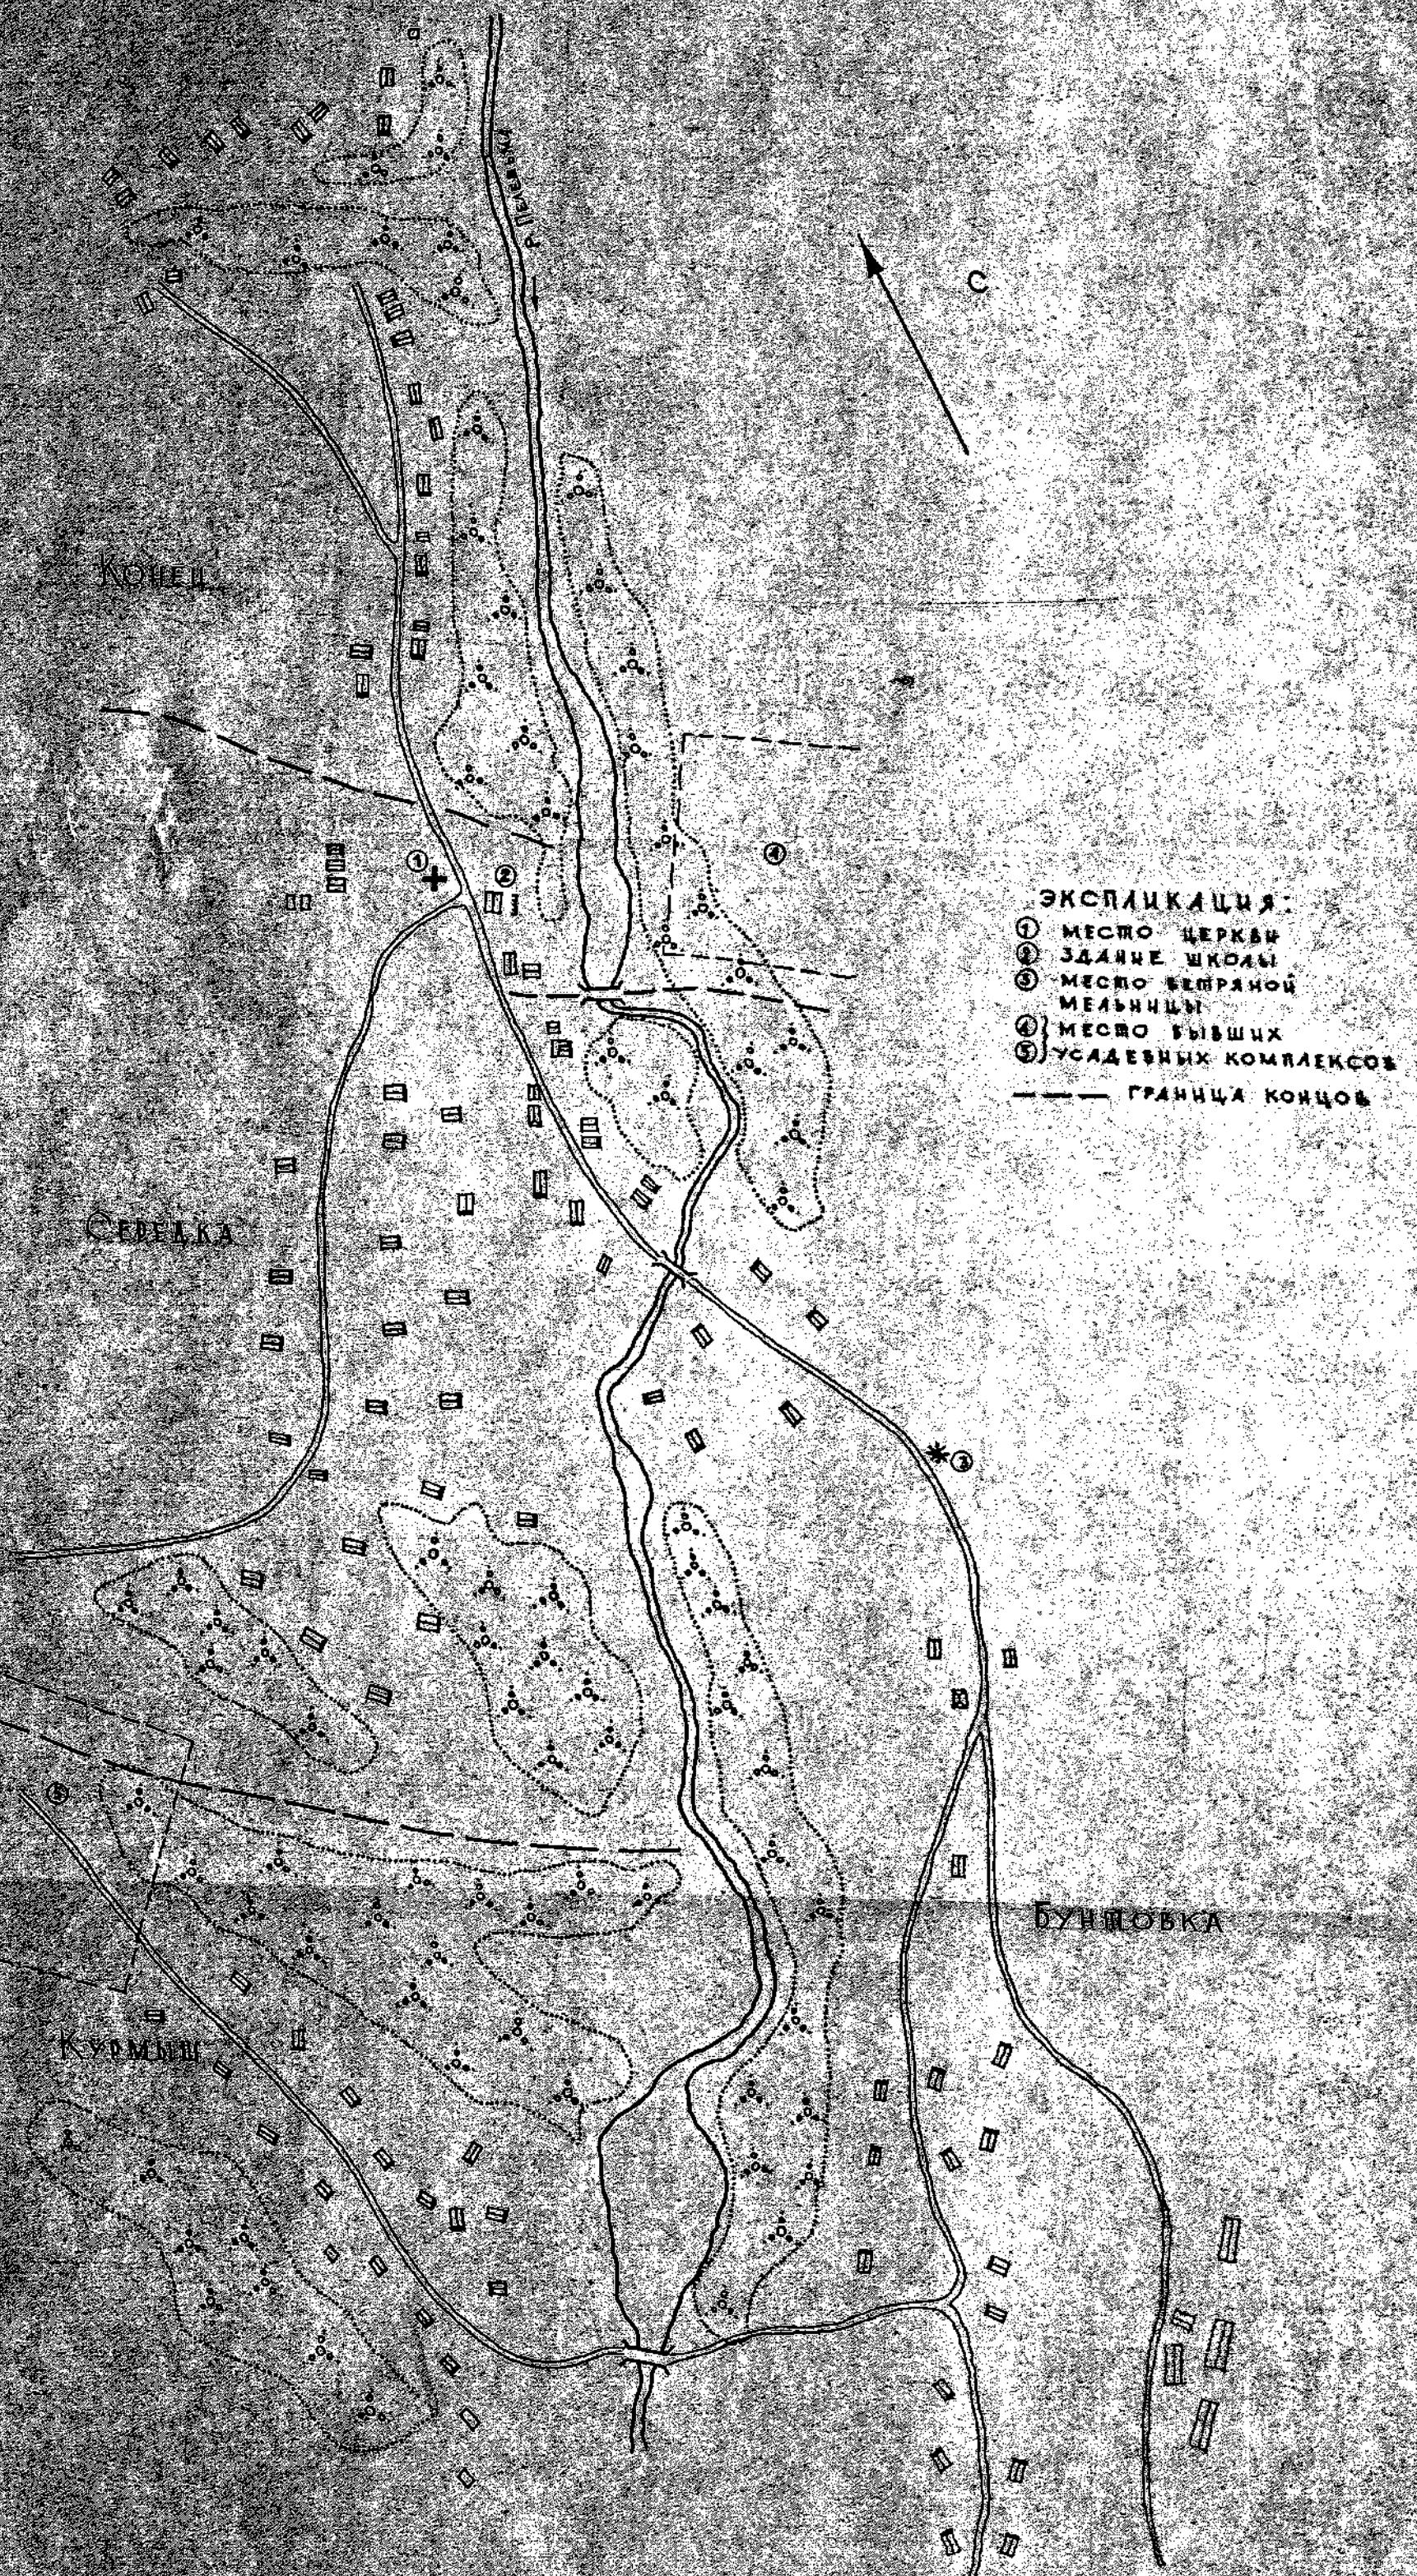
ПЕНЗЕНСКАЯ ОБЛАСТЬ
Иссинский район
СЕЛО БУМУРЦИО
СХЕМА

Село Бутурлино располагается на двух высоких и довольно крутих холмистых берегах реки Полетьма, которая разделяет село на две части в тоже время объединяя их и окружающую природу в одно целое.

Рельеф местности явился основным градостроительным фактором, обусловившим объемно-планировочную структуру поселения; в нем довольно четко прослеживаются 4 конца, имеющих собственные названия. На западном берегу, где разместилась большая часть села (около 4/5 всего объема), южный конец называется "Курмыш", средний—"Середка", северный -"Конец", на левом восточном берегу -"Бунтовка". Структура села сложилась смешанной: в концах "Курмыш" и "Бунтовка"-улично-рядовая. Здесь дома поставлены в два ряда, разделенных дорогой, продольными осями ориентированы к дороге. Если в конце "Курмыша" лицевые фасады домов обращены к реке, то в "Бунтовке"- к юго-востоку. Эти концы, по всей видимости, сложились позднее других двух- "Середки", и "Конец", планировочная структура которых сохранилась рядовой (более драгоценный тип), многорядной.

На границе концов "Середка" и "Конец", до сер. XX в. располагался погост. В средней части села (конец "Середка") по сего времени сохранилась расстановка домов в 5 рядов. Для территории Иссинского района это уникальное явление.

Западный берег более изрезан оврагами и более круто спускается к реке, нежели восточный. Наиболее высокие части гряд холмов по обеим берегам удалены от реки на: 200 (восточный) и 400 метров (Западный), между гряздами холмов образовалась обширная живописная низина, по которой узкой лентой извиивается русло реки. На самых высоких точках берегов друг против друга стояли две значительные постройки-пространственные акценты: на западном - церковь, на восточном- ветряная мельница, создавая вертикальную композиционную связь всей сложившейся архитектурно-ландшафтной зоны. К сожалению обе постройки утрачены, но несмотря на эти утраты село представляет большой интерес как архитектурно-ландшафтное целое, и сохранением наиболее древнего типа планировок села.

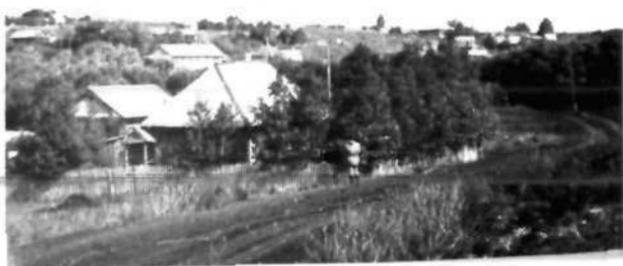
Фото или схематический план

Село Бутурлино расположено на двух холмистых берегах р. Пелетьмы, разделяющей село на две части, большая из которых (около 4/5) размещается на западном берегу.

Рельеф местности обусловил объемно-планировочную структуру села. Село имеет 4 конца с улично-рядовой, рядовой и многорядной застройкой. Западный, более крутой берег, изрезан оврагами, между грядами холмов расположена живописная низина, по которой узкой лентой извивается русло реки. На самых высоких точках берегов, друг напротив друга, находились две пространственно-композиционные вертикали: ветряная мельница и деревянная церковь, ныне утраченные. Но, несмотря на это, село представляет большой интерес как архитектурно-ландшафтное целое, сохранившее древний (рядовой) тип планировки.
