П А С П О Р Т

дача Виштера

Карельская АССР
г.Сортавала
мыс.Таруниemi
дача Винтера
1905-1914 гг.

УЧЕТНАЯ КАРТОЧКА

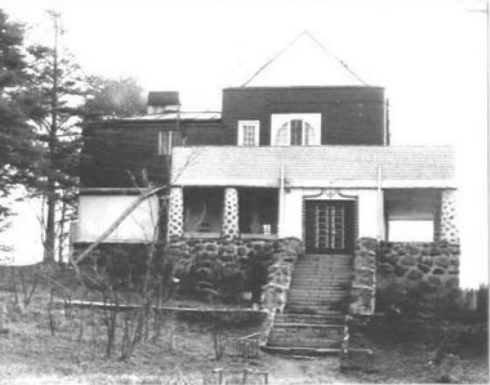
Фото или схематический план

Здание расположено на холме, на берегу Ладожского озера. Представляет собой компактный двухэтажный объем, имеющий форму параллелепипеда, под свинцом двухскатной крыши. К основному объему пристроен одноэтажный, квадратный в плане аванзал, а с другой стороны — одноэтажный прямоугольный ризалит. С юго-запада здание окружает колоннада с расположенной на ней террасой. К западному торцу здания примыкает квадратный в плане тамбур, да-га имеет многофасадную асимметричную объемно-пространственную композицию. На первом этаже здания находятся служебные и хозяйственные помещения, и парадный холл. На втором этаже — спальни. Декоративные особенности фасадов создаются подбором и сочетанием естественных материалов: дерева, камня, бетона. Это — характерная постройка в стиле финского неоромантизма. Автор — Э. Сааринен. Первый этаж каменный, второй — рублен из бруса "в лапу". Габариты плана — 10x14, 3м.
