П А С П О Р Т

Башня жилая № 2

XIV-XV вв.

ЧССР, Чехословацкая ССР, Советский р-н, с. Джогалдо. Чехословацкая ССР, край, область, район, автономная обл.
с. Советское по горной дороге до с. Шаро, далее вверх /ок. 5 км/ до сел. Джогалдо.

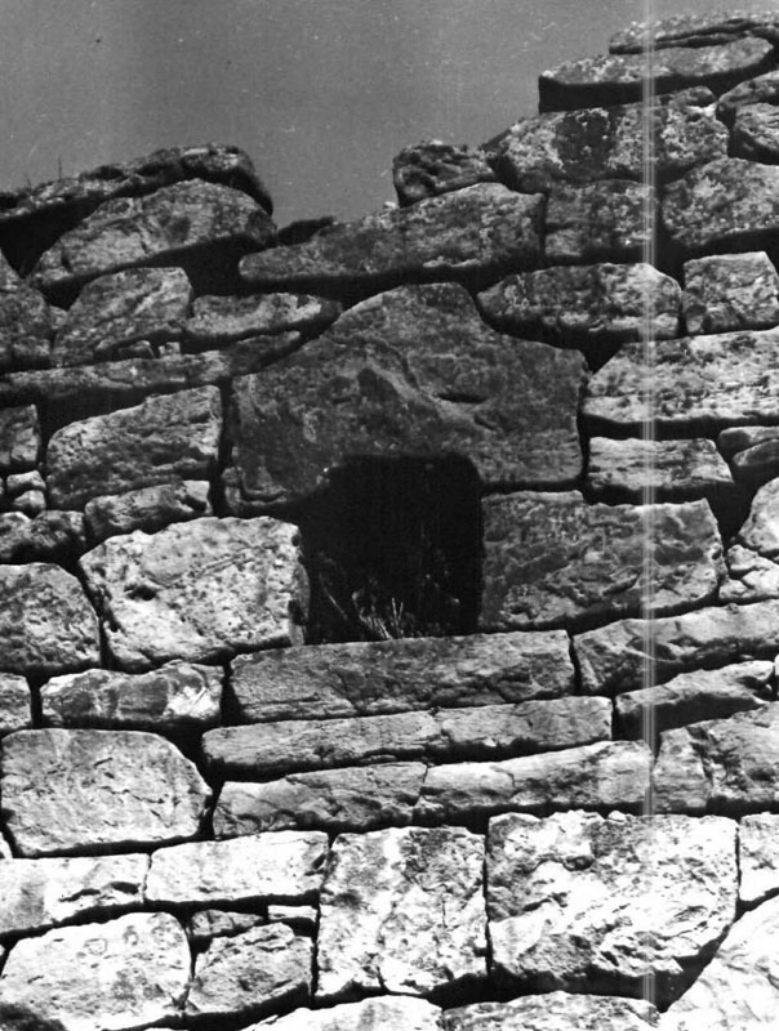
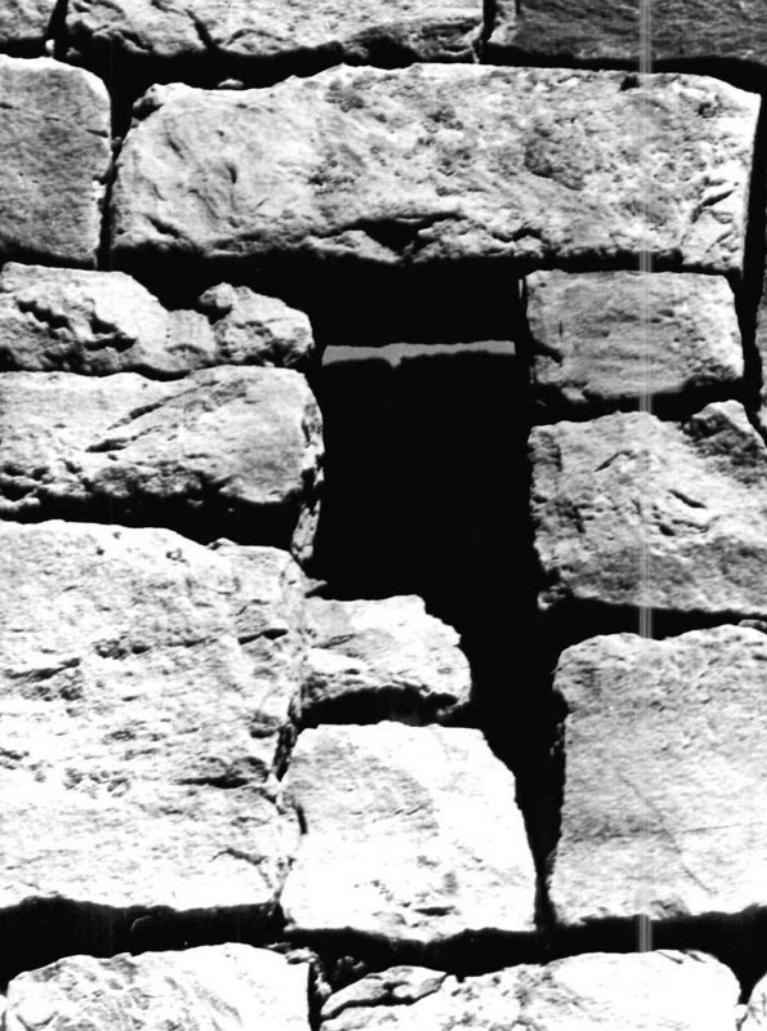
Башня жилая № 2 расположена в центральной части селения Джогадлой. Стоит на краю отлогой площадки, круто опускающейся вниз с южной стороны. По сторонам света башня ориентирована своими стенами. Башня двухъярусная. Стены имеют небольшой уклон кверху. Кладка стен выполнена из крупных каменных блоков. Следов раствора не видно. В углах массивные каменные блоки для перевязки стен. Башня прямоугольная в плане размером 7,39 x 7,64 м. Толщина стен 0,89 м. на первом ярусе и 0,77 м на втором.

Главный фасад южный. В стене южного фасада сделаны входы на первый и второй ярусы, окно на втором ярусе и наклонная бойница для метания камней.

Дверной проем первого яруса арочной формы размером 0,79 x 1,52 м снаружи и 1,16 x 1,73 м изнутри. В боковых стенках видны пазы размером 0,95 x 0,23 м для мощной задвижки двери. Дверной проем на втором ярусе расположен правее. Конструкция идентичная. Окно арочной формы, размером 0,25 x 0,3 метра снаружи и 0,52 x 0,89 м изнутри. Перемичка из мощной плиты растесанной под арку. Бойница расположена на втором ярусе. Она имеет наклонный желоб для сбрасывания вниз камней. Верхняя часть бойницы — это ниша размером 0,44 x 0,57 м, отверстие бойницы сечением 0,16 x 0,17 м. Стены северного, восточного и западного фасадов глухие.

Утрачено: покрытие башни, заполнение оконных и дверных проемов. Междуетажные перекрытия заменены. Повреждены входы на первый и второй ярусы. К восточной стене пристроен домик пастуха /сакия/.
