П А С П О Р Т

I. НАИМЕНОВАНИЕ ПАМЯТНИКА Каменные вышние оковы, Главный корпус.II. ТИПОЛОГИЧЕСКАЯ
ПРИНАДЛЕЖНОСТЬ

Архангельская обл., г. Архангельск,
наб. имени Ленина, л. 120

УЧЕТНАЯ КАРТОЧКА
Казенные винные склады. Главный корпус.

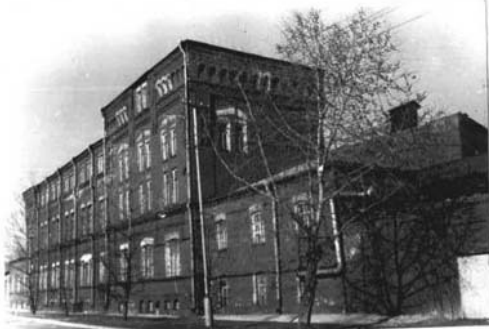
Фото или схематический план

Трехэтажное здание с подвалом расположено по Красной линии на б. имени Ленина, главный западный фасад выходит на реку.

Здание имеет развитую объемно-пространственную композицию. План подвала и первого этажа — Г-образный. Над вторым этажом возвышается башнеобразный объем третьего этажа с аттиковым крусом. Этот объем выступает в сторону улицы. Ему отвечает ризалит с севера. На дворовом фасаде ризалитам соответствуют выступы лестничных клеток.

В декоре преобладают горизонтальные членения. Все здание объединяет карниз со ступенчатыми сухариками, между первым и вторым этажом; подоконный и надоконный карнизы первого этажа; пояс с мотивами городков и поребрика второго этажа. Выступающие объемы завершены аркатурным поясом.
