П А С П О Р Т

I. НАИМЕНОВАНИЕ ПАМЯТНИКА Часовня Иоанна Богослова

IV. АДРЕС (местонахождение) ПАМЯТНИКА Деревня Сихново Канозерский о/о

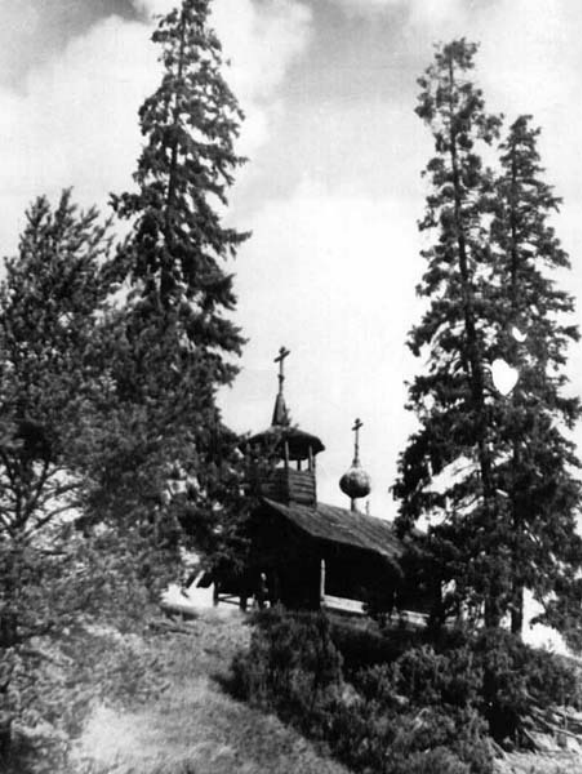
Кленовая часовня на подклете с трех сторон окружена галереями, устроенной на консольных выпусках шпунтовых венцов. Она имеет двухкатное покрытие со слогам. Главка на тонкой вежке крыте лемехом. Восьмигранный сруб колокольни /рубка "в лапу"/ опирается на западную стену основного сруба и восточно на несущие опоры галерей. Колокольня имеет шатровое покрытие.

Основные габариты: 6,8 x 6,3 м.
