## П А С П О Р Т

I. НАИМЕНОВАНИЕ ПАМЯТНИКА Дом жилой

Марийская АССР, г. Йошкар-Ола, ул. Чернышевского, 17

## УЧЕТНАЯ КАРТОЧКА

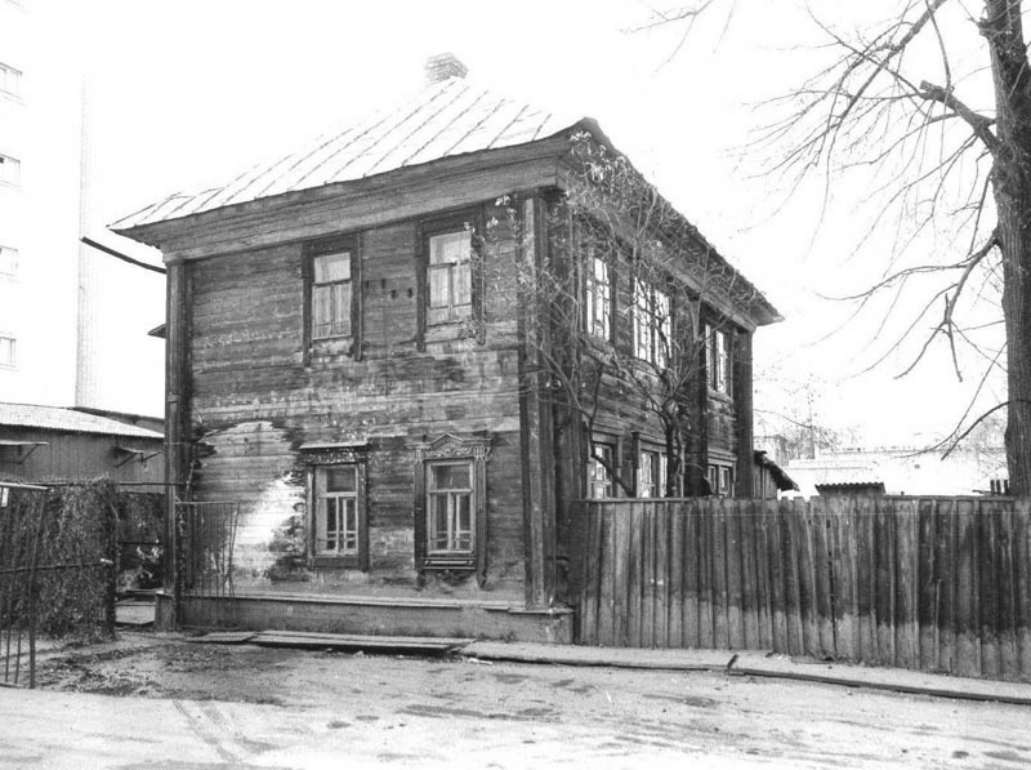
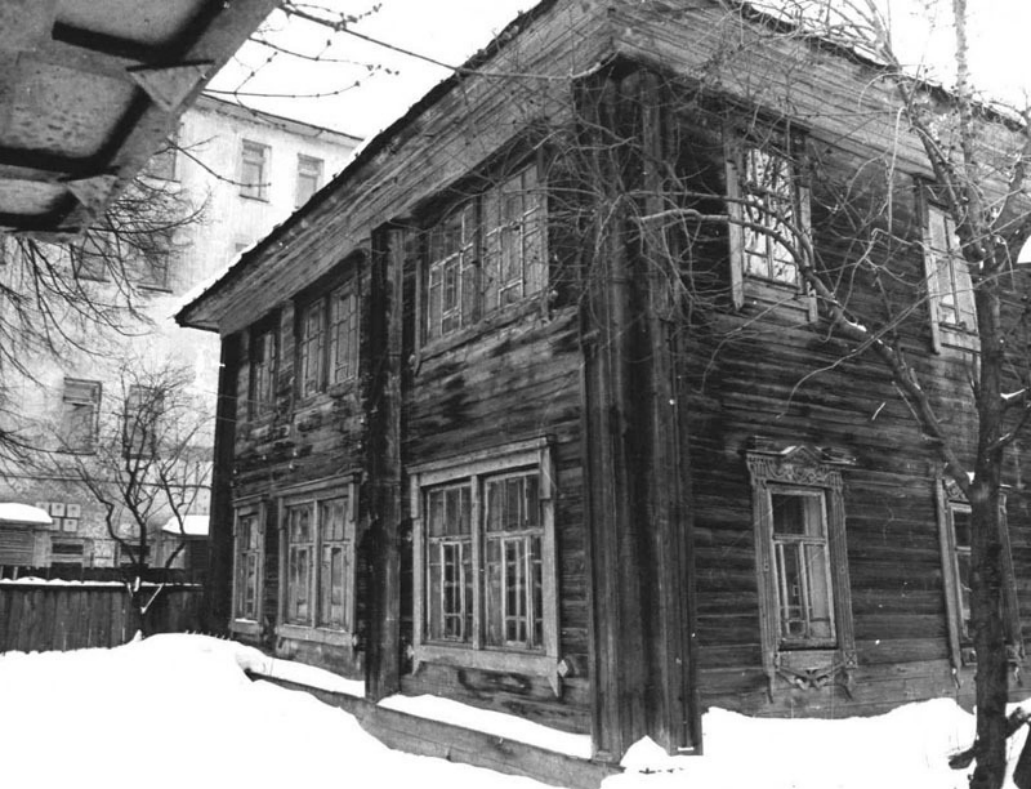
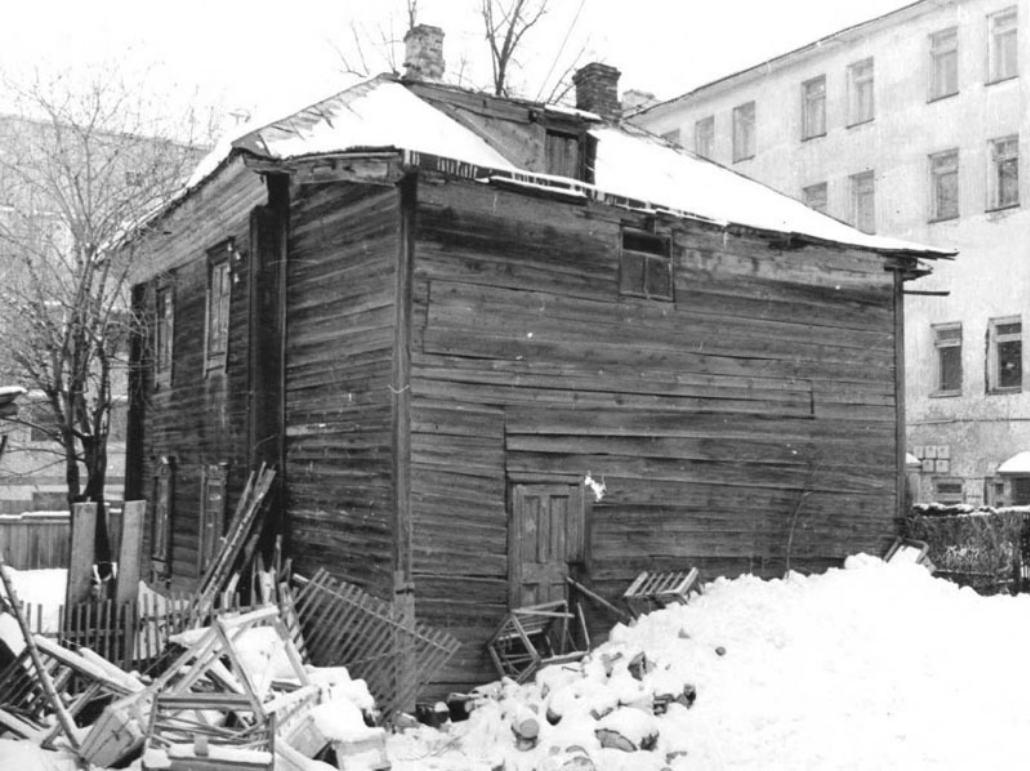
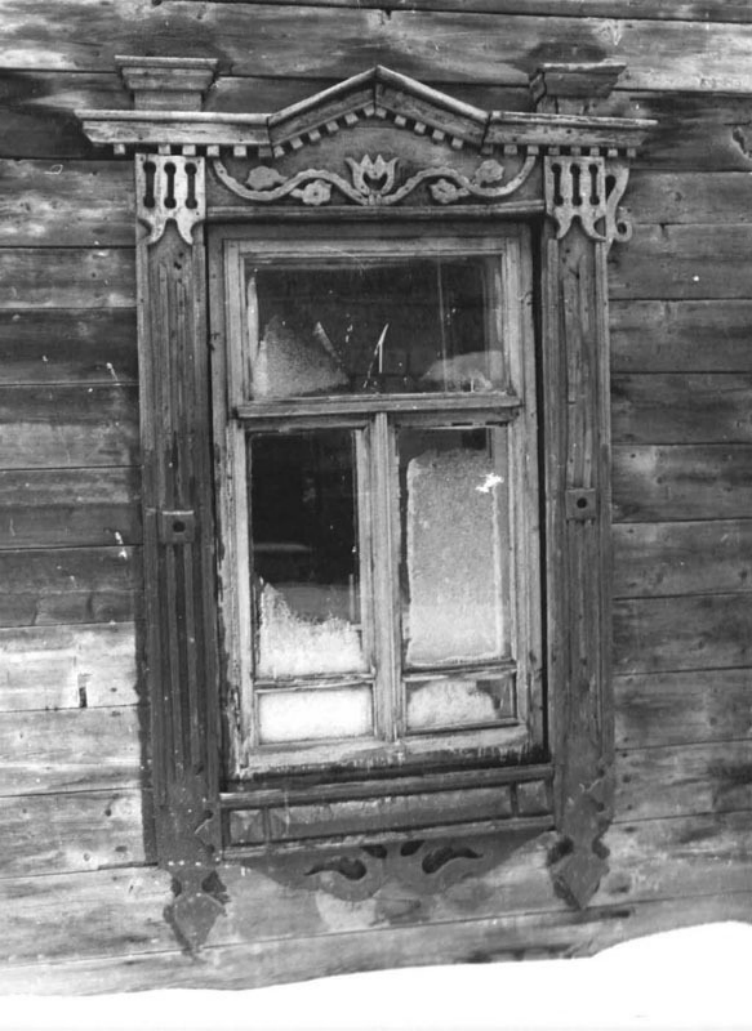
В основе плана — прямоугольный пятистенный сруб, юго-восточной стороной вытянутый вдоль улицы. Поперечная бревенчатая стена, проходящая по всей высоте здания, делит весь объем на две неравные части: юго-восточную большую часть и северо-западную меньшую. С юго-западной стороны к зданию примыкают дощатые сени — тамбур с тремя входными дверями. Две двери с юго-восточной стороны ведут: в первый и второй этажи, третья дверь не используется. Фасады обшиты некрашенной доской шириной 20–25 сантиметров. Широкий фриз — без декоративных элементов. Выступающий карниз, по периметру подшит профилированной рейкой. По первому и второму этажам главного фасада расположено по 3 окна с широкими рамами. Из них по 2 окна — спарены. Боковые фасады имеют по два окна на каждом этаже. Наличники простой прямоугольной формы, состоящие из двух боковых досок, широкой подоконной доски и средней ширины очелья, завершено горизонтальной полочкой. На боковых фасадах сохранилось по одному подлинному наличнику. Очелье и подоконная доска оформлены накладными элементами геометрического и растительного орнамента. Боковые стойки завершены лоджием триглица. По всему периметру дощатая, засыпанная завалинка. Кровля четырехскатная, вальмовая, из листового металла. Внутри здание имеет дощатые перегородки. Все стены оштукатурены и оклеены обоями. Потолки оштукатурены и побелены. Полы из широких досок, окрашены масляной краской. На каждом этаже по 2 печи — голландки. Все двери в квартирах плотничьей работы. Лестница, ведущая на второй этаж — деревянная. Под домом находится подвал.

Дом рублен из сосновых бревен с остатком. Размеры здания в плане 10х6,40 м. Во дворе к западу от дома — дощатые сараи, построенные в 50–60-х годах. Здесь же металлические склады магазина "Детский мир".

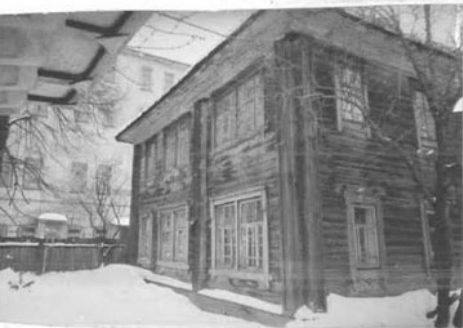
Фото или схематический план

Двухэтажный деревянный дом постройки начала XX века, относится к рядовой застройке бывшего уездного города Царевококшайска. Расположен в центральной части города. В основе плана прямоугольный пятистенный сруб, юго-восточной стороной вытянутый вдоль улицы. Поперечная стена делит объем дома на неравные части. С юго-западной стороны примыкают дощатые сени с деревянной лестницей на второй этаж. Парадный вход с юго-восточной стороны. Сохранились два подлинных наличника на боковых фасадах с накладными декоративными элементами. Под домом находится подвал. Стены рублены из сосновых бревен с остатком. Размер здания в плане 10х6,40 м.
