П А С П О Р Т

I. НАИМЕНОВАНИЕ ПАМЯТНИКА Башня жилая № 2. КII. ТИПОЛОГИЧЕСКАЯ
ПРИНАДЛЕЖНОСТЬ

XVI - XVII вв.IV. АДРЕС (местонахождение) ПАМЯТНИКА Чечено-Ингушская АССР, Советский р-н,
ул. Малхиеста, сел. Тerti.
(АССР, край, область, район, автономная обл.)

УЧЕТНАЯ КАРТОЧКА

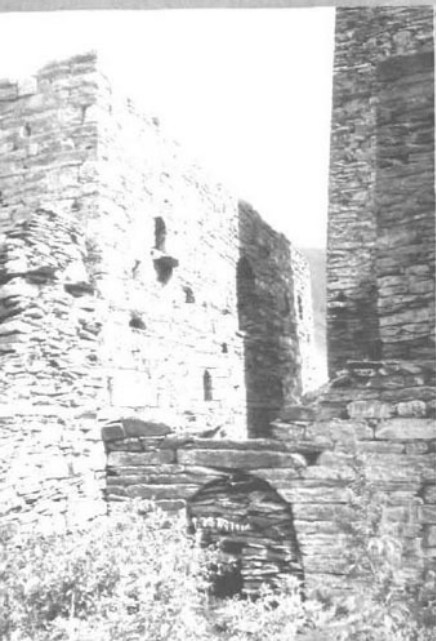
Трехъярусная жилая башня №2 имеет прямоугольный план /15x10,2м/ и слегка суженный кверху объем. Перекрывалась плоской крышей. Стены сложены на глине из подтесанных камней. Внутри башни имеются два столба поддерживавших крышу. Первый ярус имел один вход и окно. 2-ой ярус дверей не имел, были 2 окна и множество бойниц. 3-тий ярус был жилым.
