П А С П О Р Т

I. НАИМЕНОВАНИЕ ПАМЯТНИКА Дом жилой.II. ТИПОЛОГИЧЕСКАЯ
ПРИНАДЛЕЖНОСТЬ

Середина XIX века.

Архангельская обл. г. Каргополь,(ИССР, край, область, район, сельсовет обл.)ул. Акулова, 60.полосчатый мрамор, выложенный камнем, есть выемки)V. ХАРАКТЕР
СОВРЕМЕННОГО
ИСПОЛЬЗОВАНИЯ

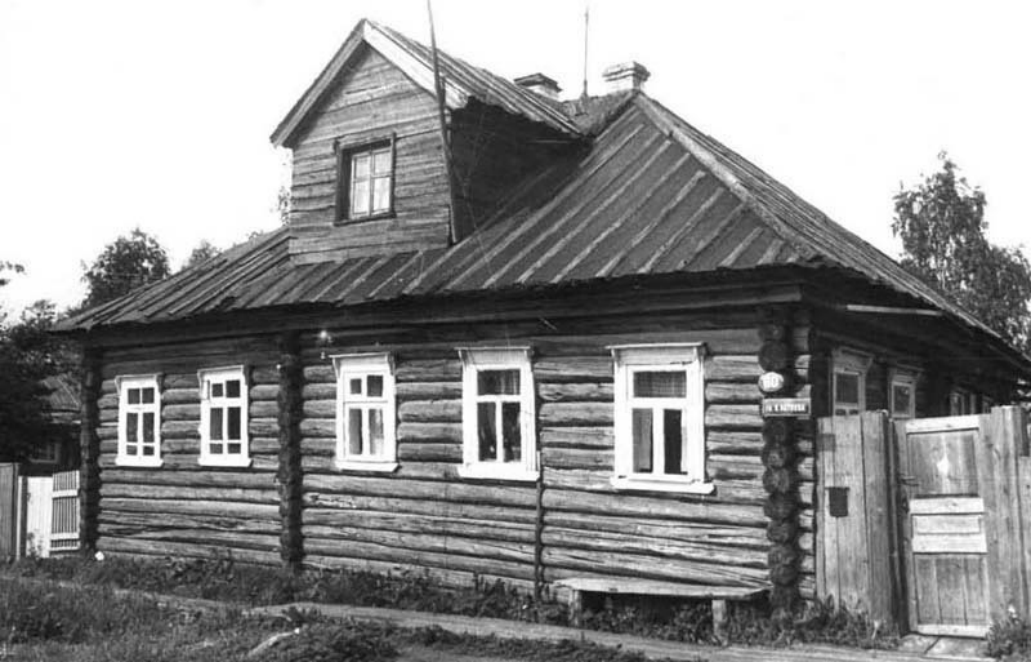
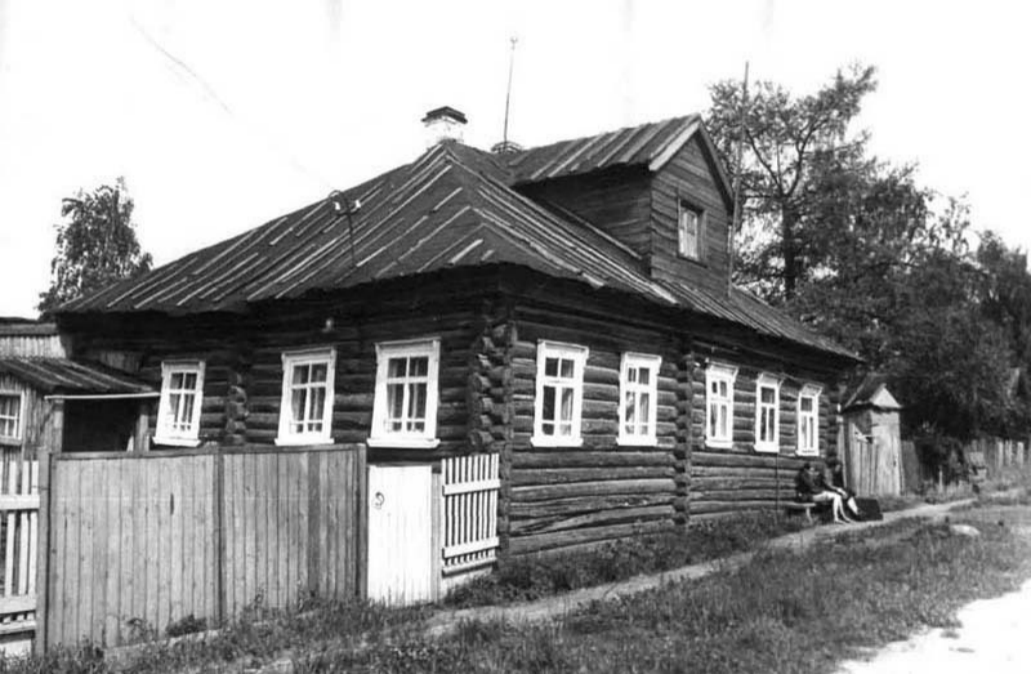
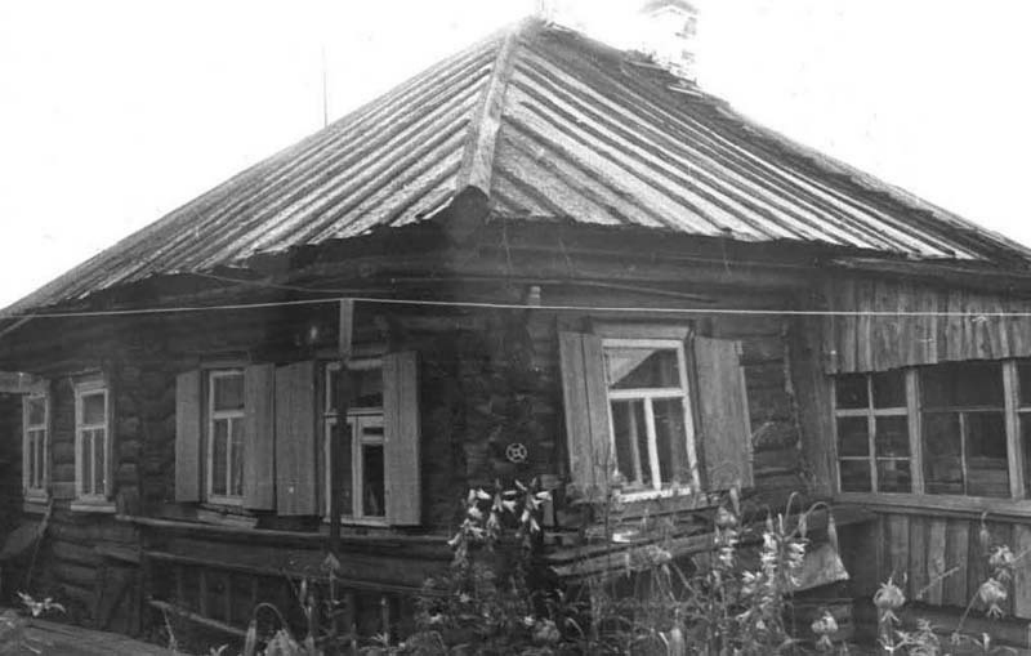
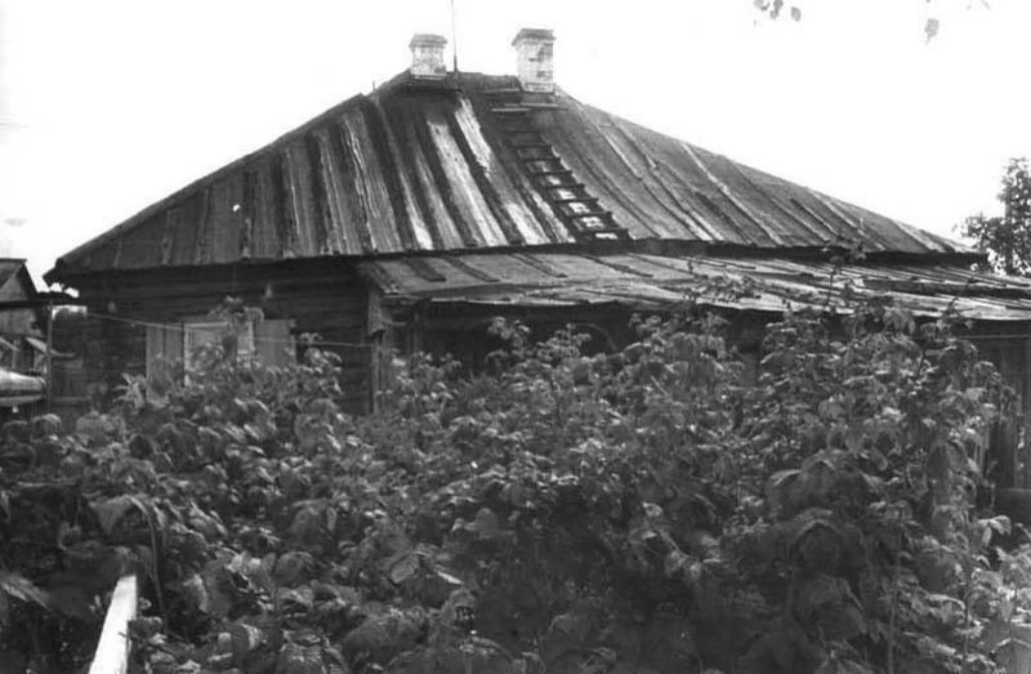
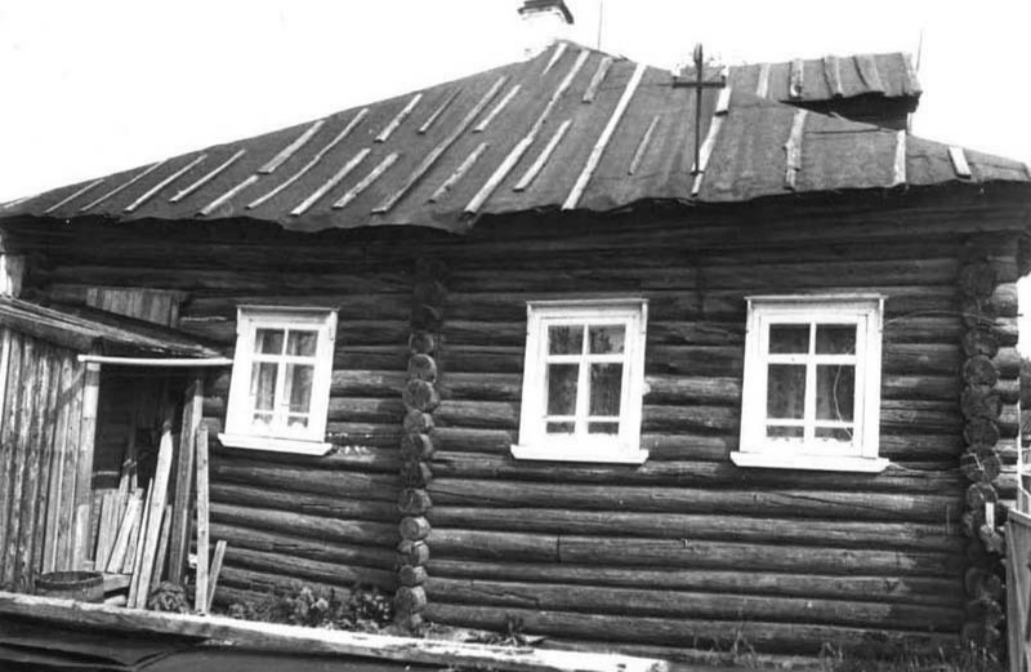
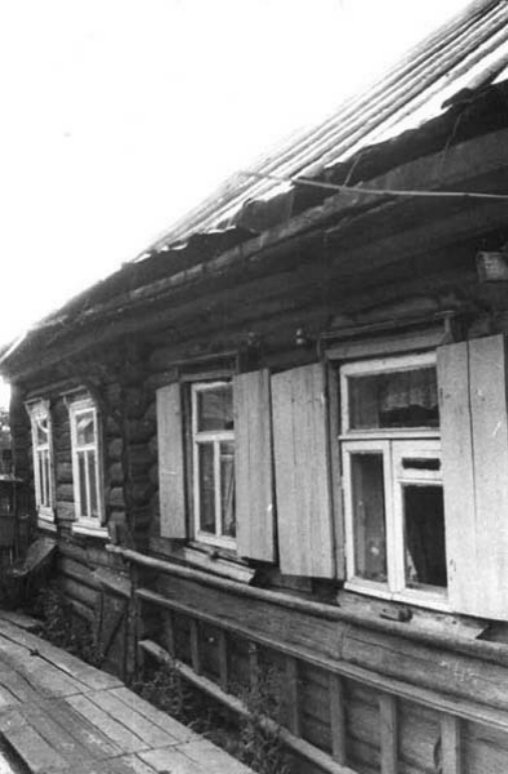
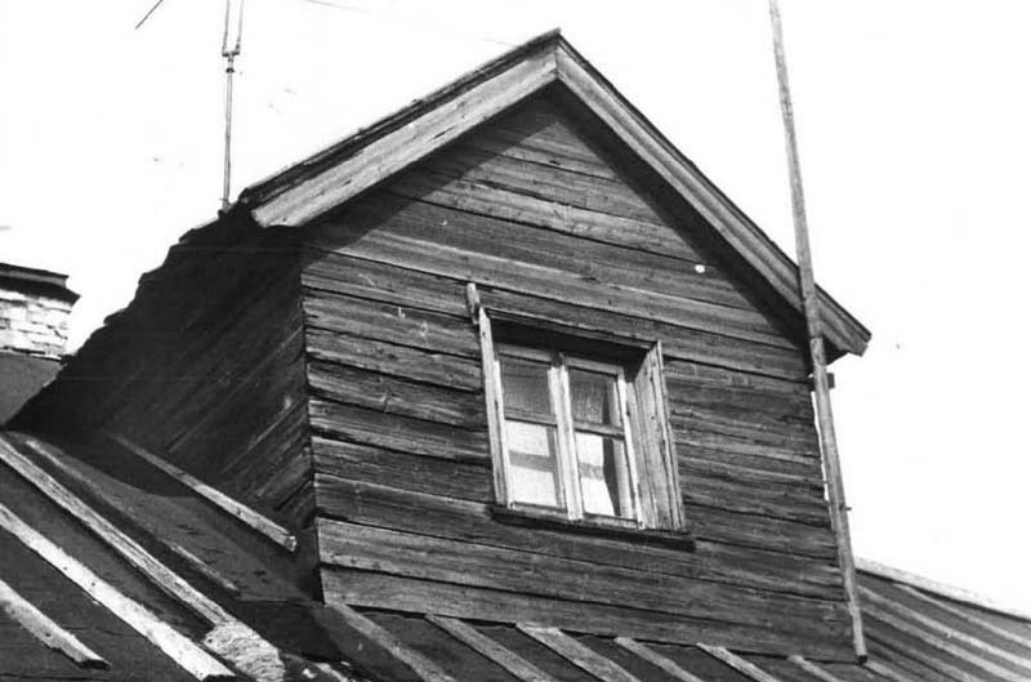
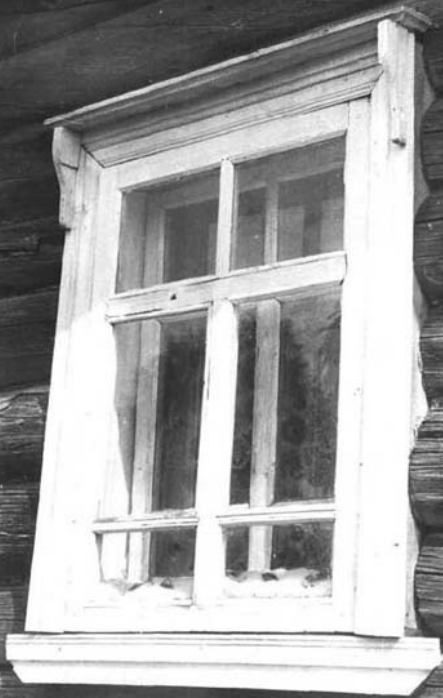
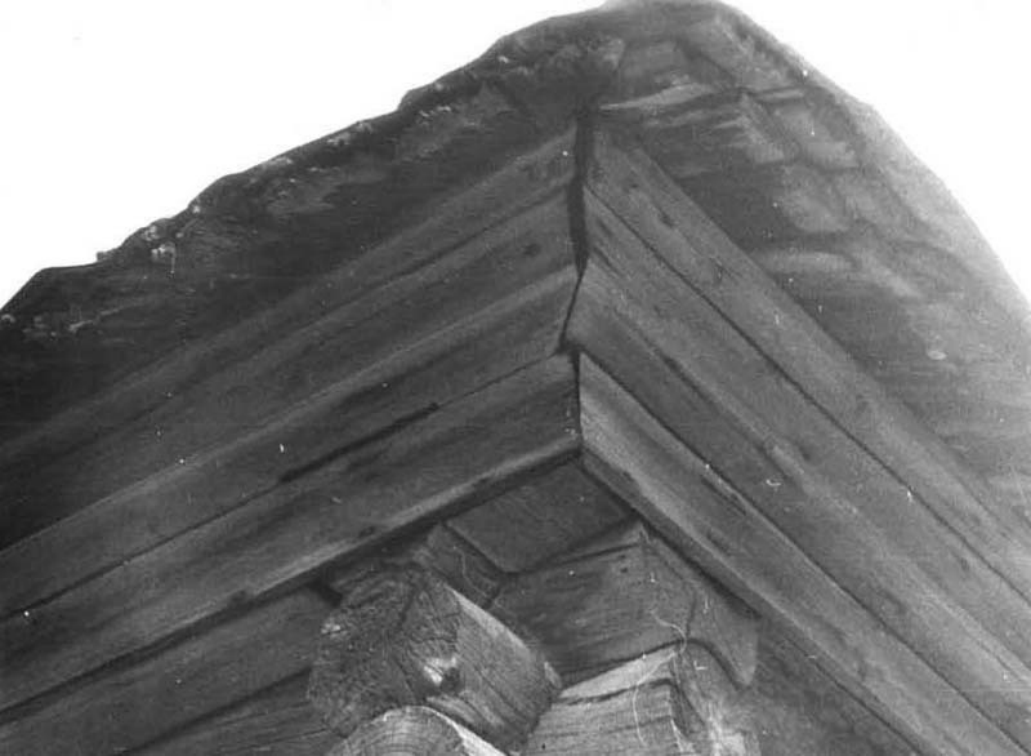
Фото общего вида — экстерьера — 9.

Со стороны дворового, северного фасада к дому примыкает пристройка советского времени. Одно из окон на западном фасаде заколочено. Крыша обшита рубленым деревом. Планировка некачественна поздними перегородками. Печи переложены.

Одноэтажный деревянный жилой дом стоит на красной линии улиц и обращен к ней продольным выносом фасадом. Здание рублено из бревен, переваленных в "обло". Некоторые бревна в венцах сруб соединены между собой в "гус". Прямоугольный в плане объект представляет собой крестовый сруб, покрытый высокой четырехскатной крышей. Уличный фасад смонтирован в центре крупной чердачной светелой, выходящей карнизом конструкция.

Стены дома завершены тесовым карнизом, укрепленным коваными гвоздями. Уличный фасад, решенный в пять окон, разделен наверху обрешеткой внутренней стены на две неравные части в два и в три окна. Боковые фасады симметричны и имеют по четыре равномерно расположенных окна. Окна прямоугольные, обрамлены рамочными наличниками, завершаемыми тонкими полочками-сандриками на кронштейнах. На некоторых окнах сохранилась тесовые ставни.

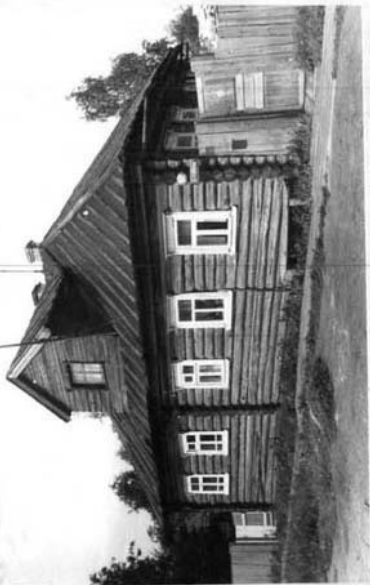
.Фото или схематический план:

Одноэтажный деревянный жилой дом стоит на красной линии улицы и обращен к ней продольным южным фасадом. Прямоугольный в плане крестовый сруб; покрытый четырехскатной крышей, рублен из бревен, перевязанных в "обло". Уличный фасад акцентирован в центре крупной чердачной светелкой каркасной конструкции. Со стороны дворового фасада к дому примыкают пристройки советского времени. Уличный фасад, разделенный перерубом внутренней стены, решен в пять окон. Наличники на окнах, завершенные профилированными сандриками, по-видимому, сделаны в нач. XX в. Планировка состоит из четырех комнат, первоначально объединявшихся круговым обходом.
