ПАСПОРТ

Дом Лихачева Н.В.II. ТИПОЛОГИЧЕСКАЯ
ПРИНАДЛЕЖНОСТЬ

1906 г.

Вологодская обл., Нюксенский р-н,

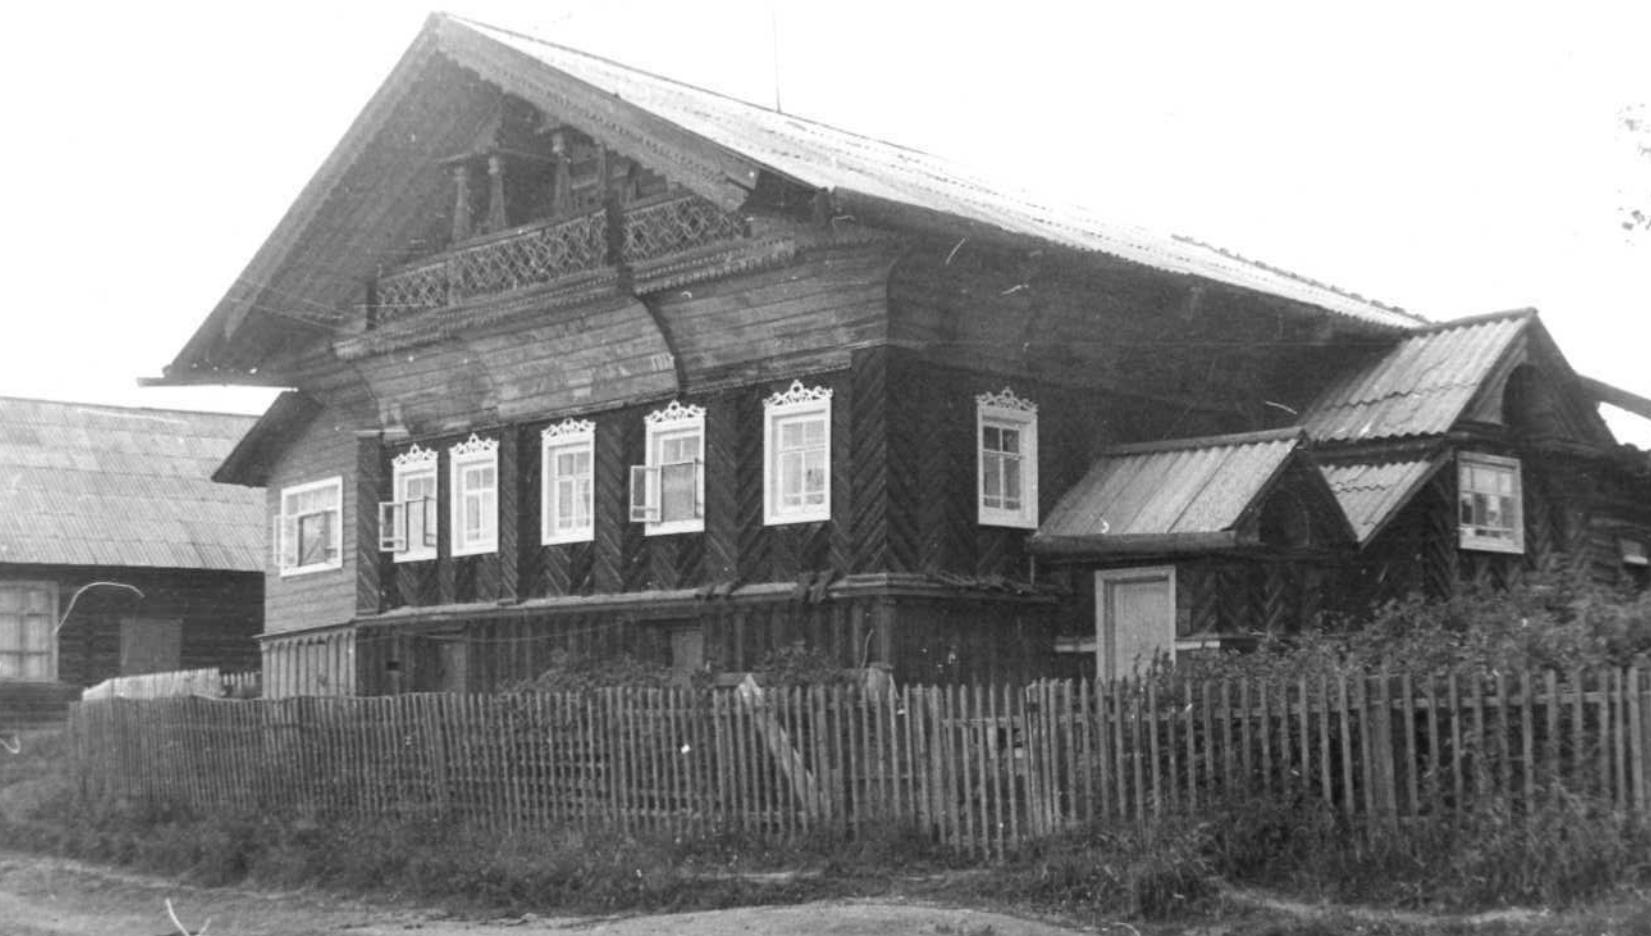
I. Вологодская обл., Нюксенский р-н,
Брусноволоцкий с/с, д. Низовка.
Дом Лихачева, 1906 г. Вид с юго-востока.
Фото Гельфера С.В., 1989 г.

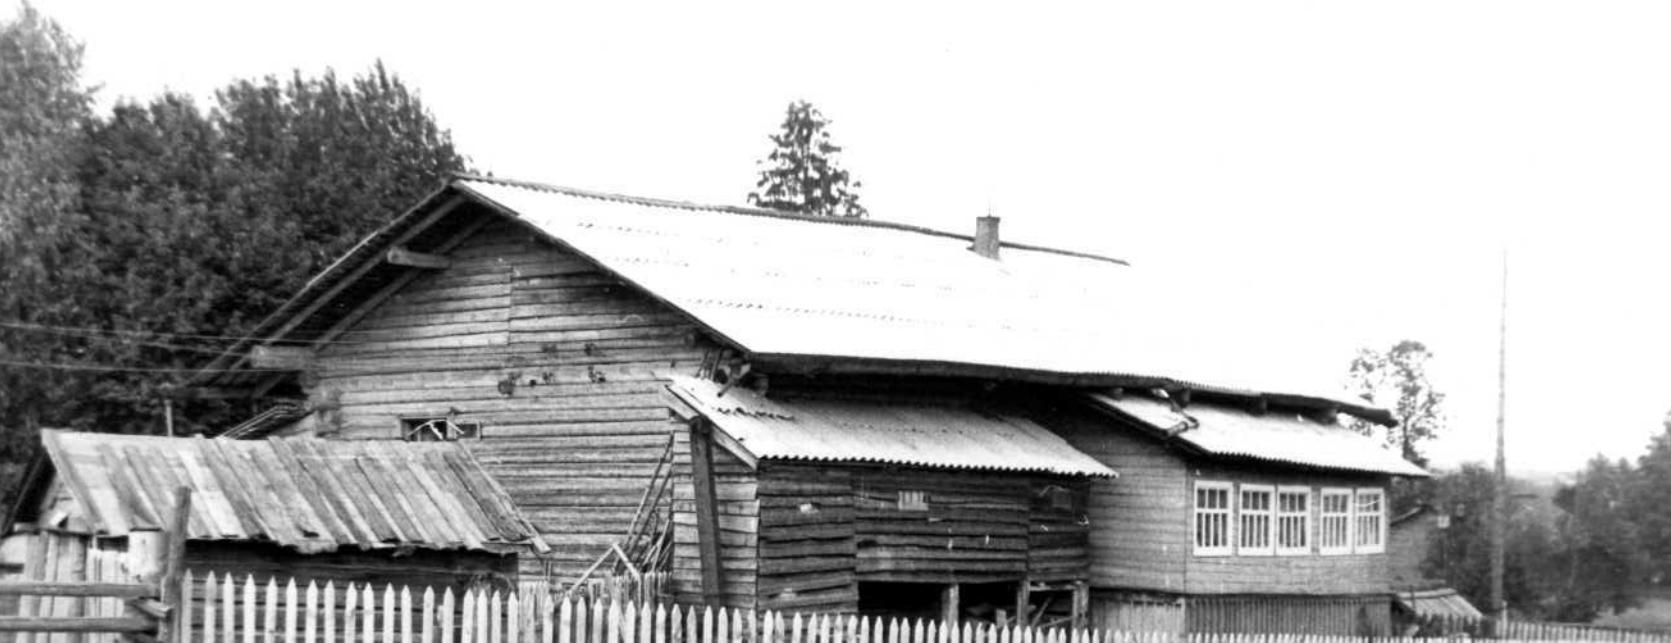
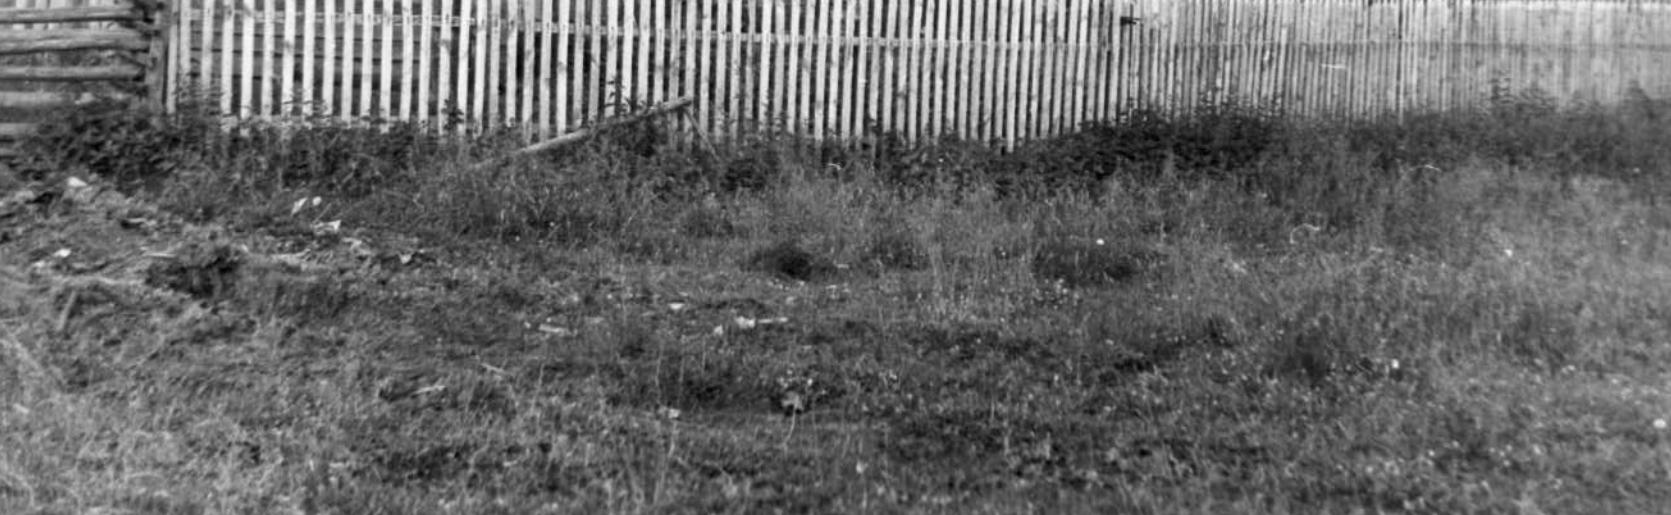
2. Вологодская обл., Нюксенский р-н,
Брусноволоцкий с/с, д. Низовка.
Дом Лихачева, 1906 г. Вид с северо-запада.
Фото Гельфера С.В., 1989 г.

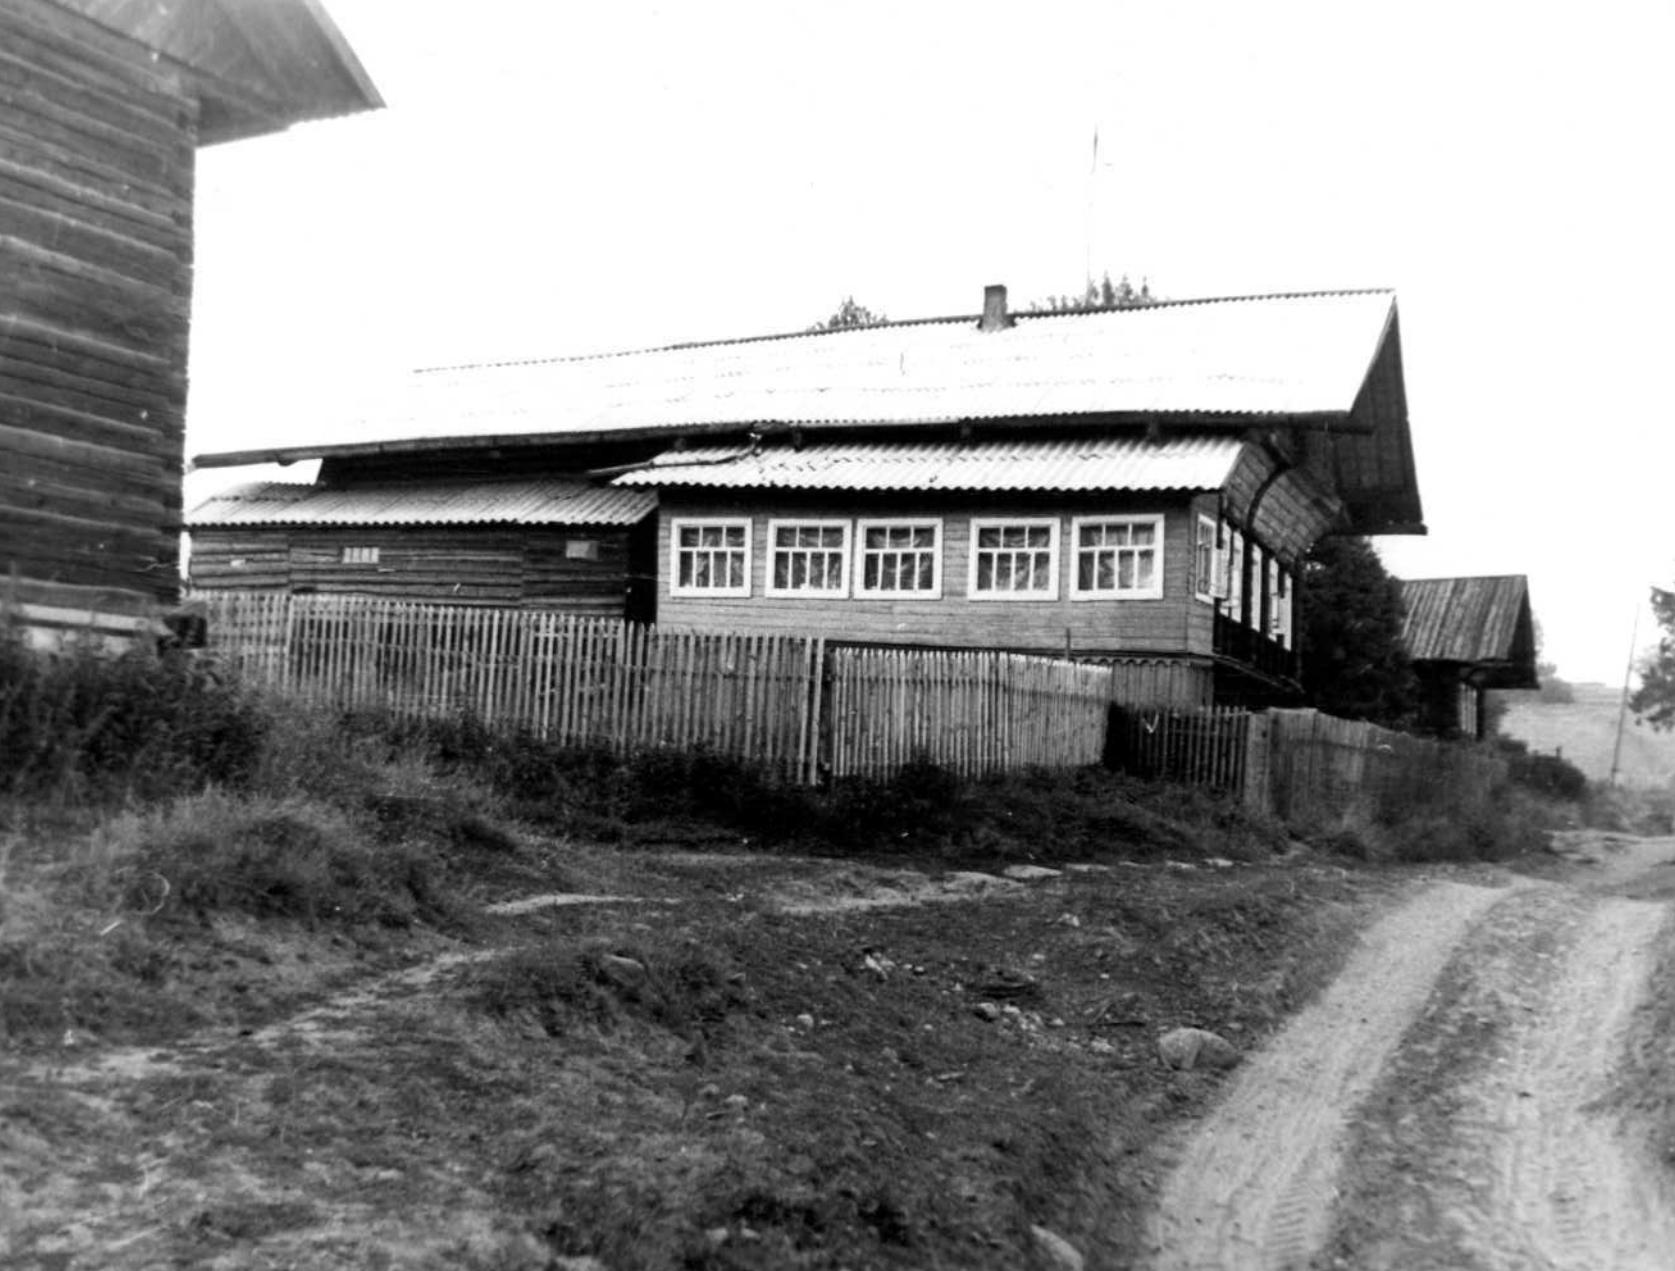
3. Вологодская обл., Нюксенский р-н,
Брусноволоцкий с/с, д.Низовка.
Дом Лихачева, 1906 г.
Общий вид с юго-запада.
фото Гельфера С.В., 1989 г.

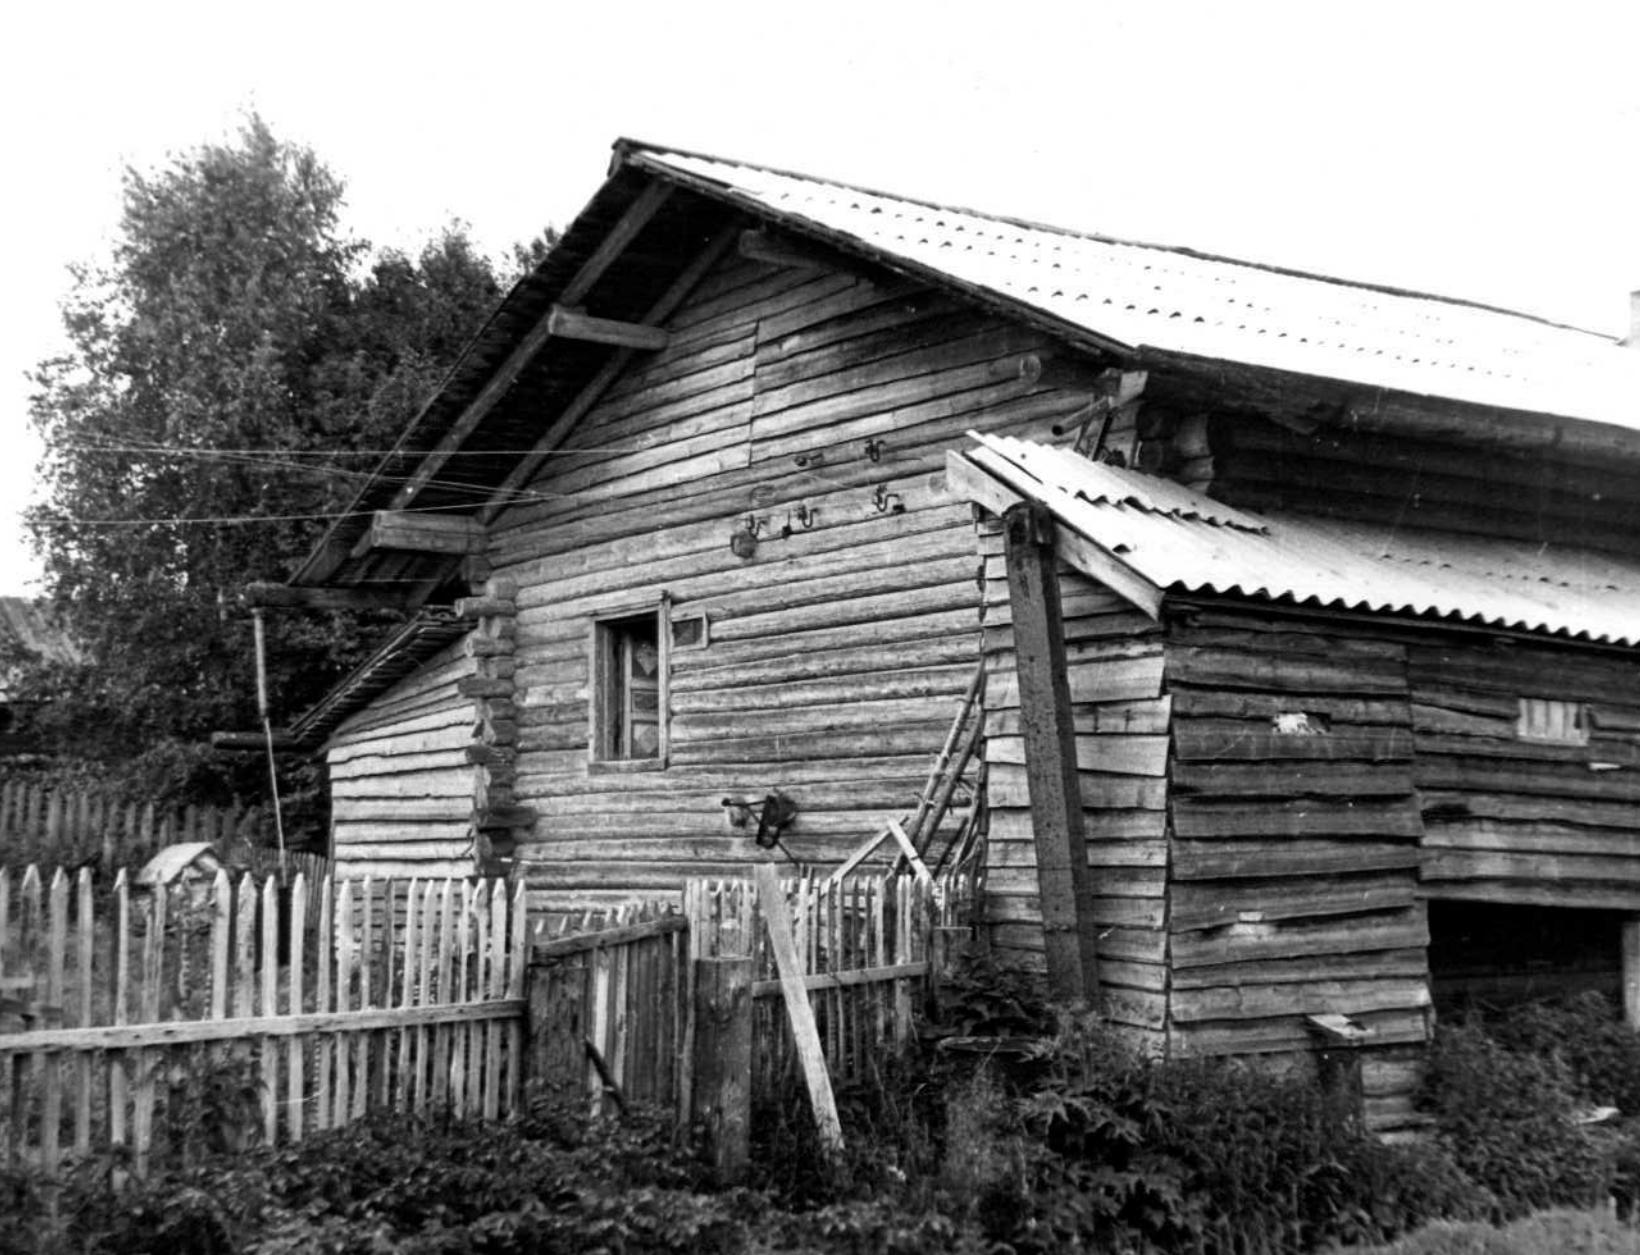
4. Вологодская обл., Нюксенский р-н,
Брусноволоцкий с/с, д. Низовка.
Дом Лихачева, 1906 г. Дворовый фасад.
Фото Гельфера С.В., 1989 г.

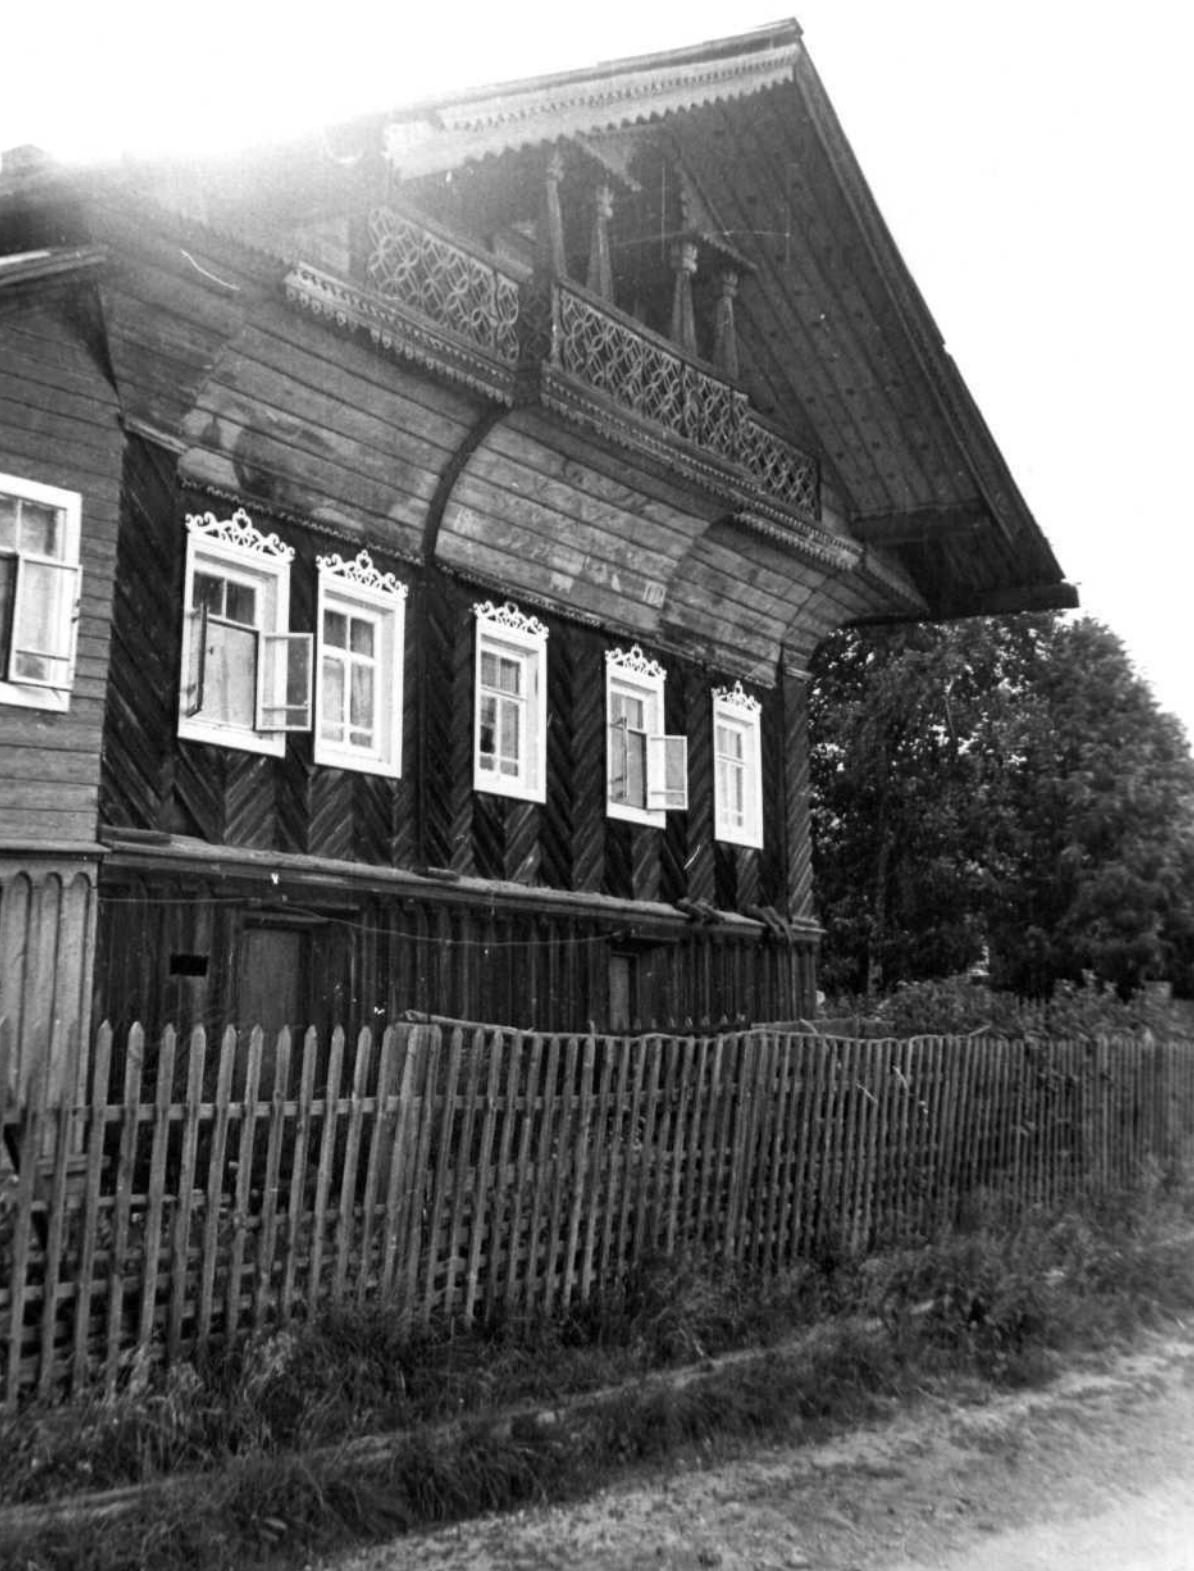
5. Вологодская обл., Никсенский р-н,
Брусноволоцкий с/с, д. Низовка.
Дом Лихачева, 1906 г. Главный фасад.
Фото Гельфера С.В., 1989г.

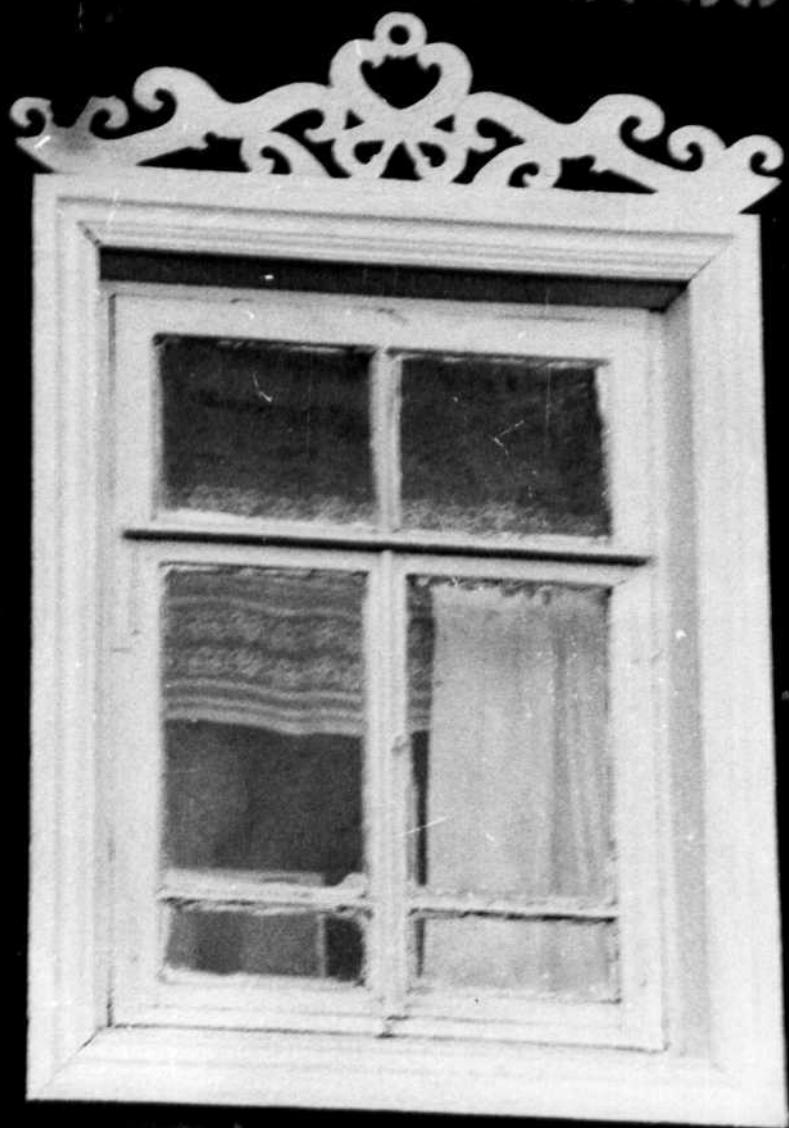
На фоне потемневшей обшивки, сохранившей следы коричневатой покраски, выделяются покрашенные беллами наличники окон, обведенных профилированными рейками, с выпиленными завитками кокошниками, помещенными в верхней части над проёмами (фото 6). Окна, по-видимому,

сохранили первоначальные столярные заполнения, с асимметричным делением на шесть стекол (фото 6).

6. Вологодская обл., Нюксенский р-н,
Брусноволоцкий с/с, д. Низовка.
дом Лихачева, 1906 г. Главный фасад: окно
Фото Гельфера С.В., 1989 г.

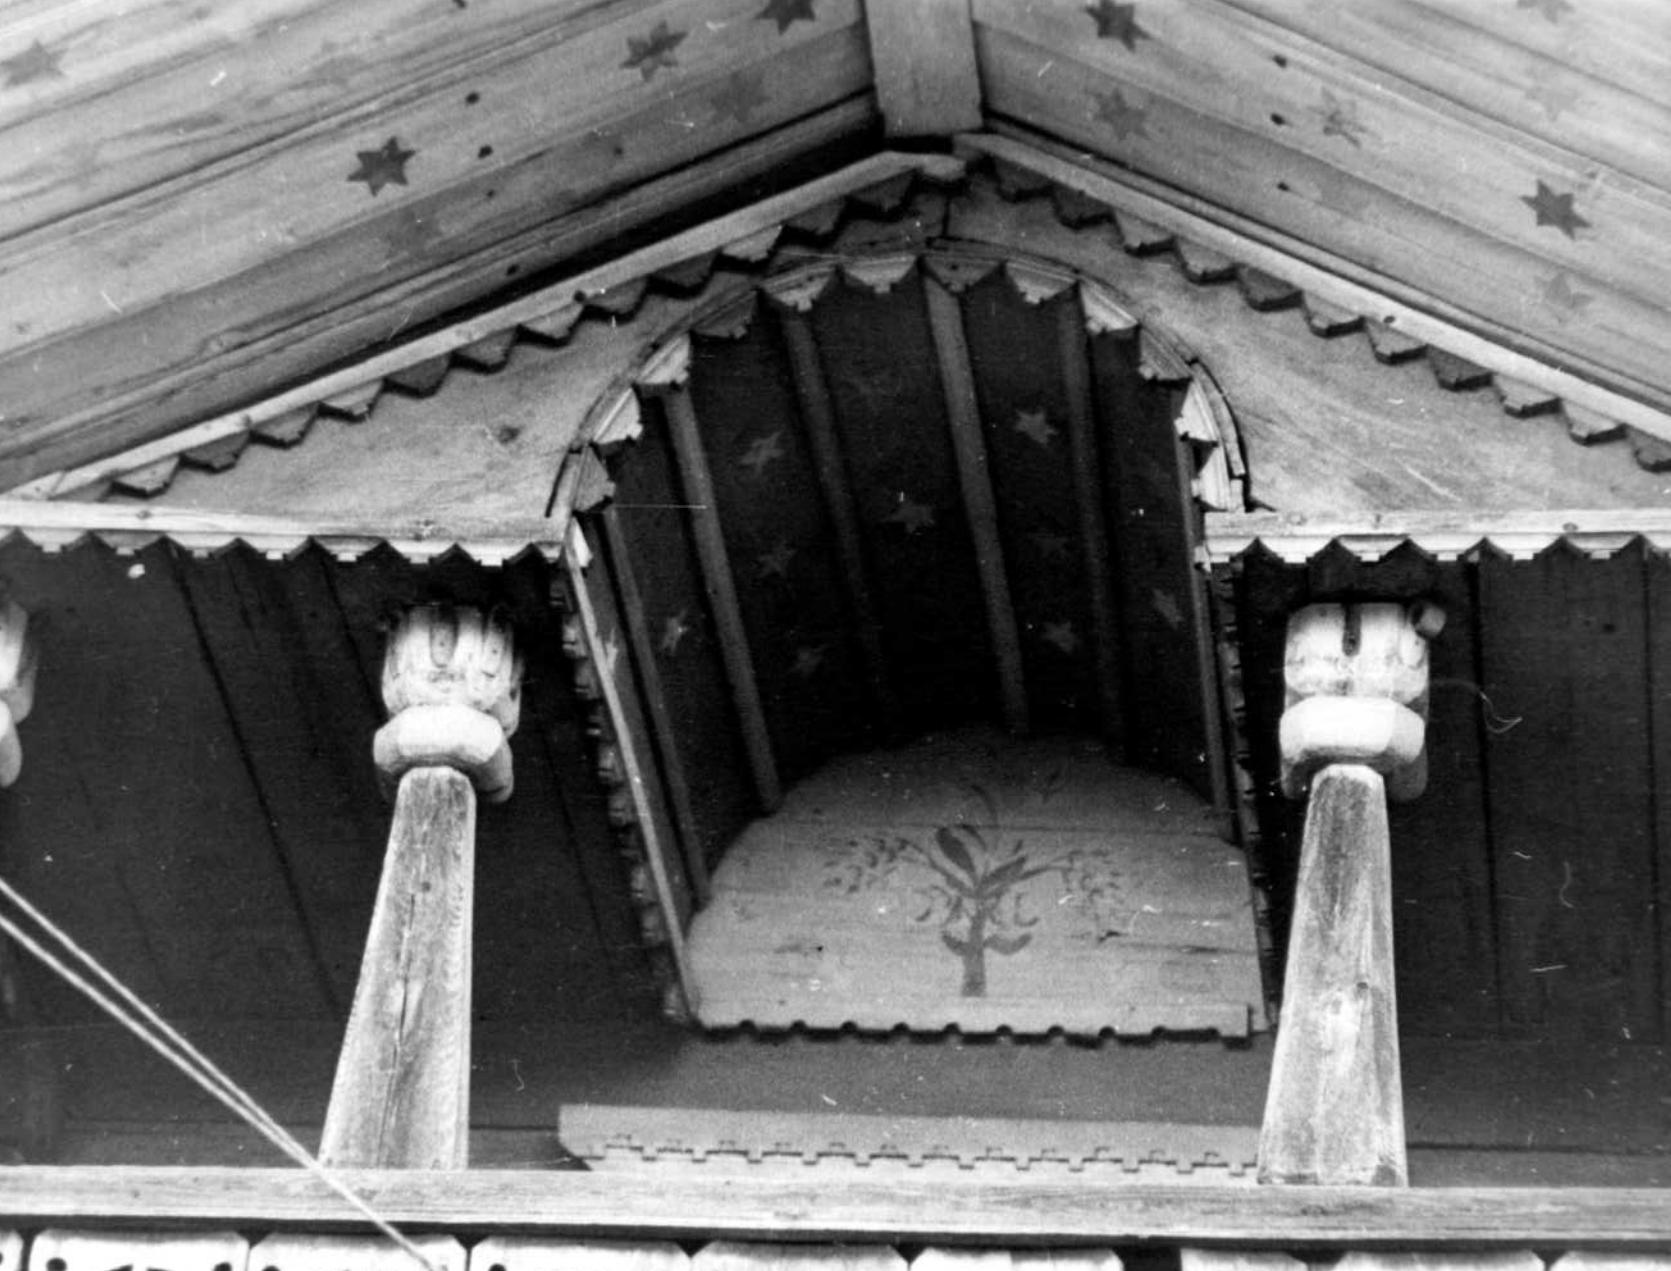
в верхней части фронтона, с полукруглым вырезом в середине (фото 7). Круглые, обтёсанные с утончением кверху колонки украшены тёсаными капителями оригинального, не отмеченного в регионе рисунка (фото 7), с граненым пояском и капителями с прибитыми завитками. Важный декоративный акцент – прошильное ограждение балкона, состоящее из круглов со вписанными в них квадратами (фото 12). По низу решетки балкона проходит резной подзор (фото 12); подзор с более мелкой прошильной резьбой проходит и по низу выкружной подшивки карниза (фото 9-II). Резными накладками – "пирамидками" украшены и ребра подшивки верхней части фронтона (фото 7). По скатам кровли на главном фасаде разложены двуслойные причелины с порезкой волнами по нижнему краю.

7. Вологодская обл., Нюксенский р-н,
Брусноволоцкий с/с, д. Низовка.
Дом Лихачева, 1906 г.
Главный фасад: фронтон.
Фото Гельфера С.В., 1989 г.

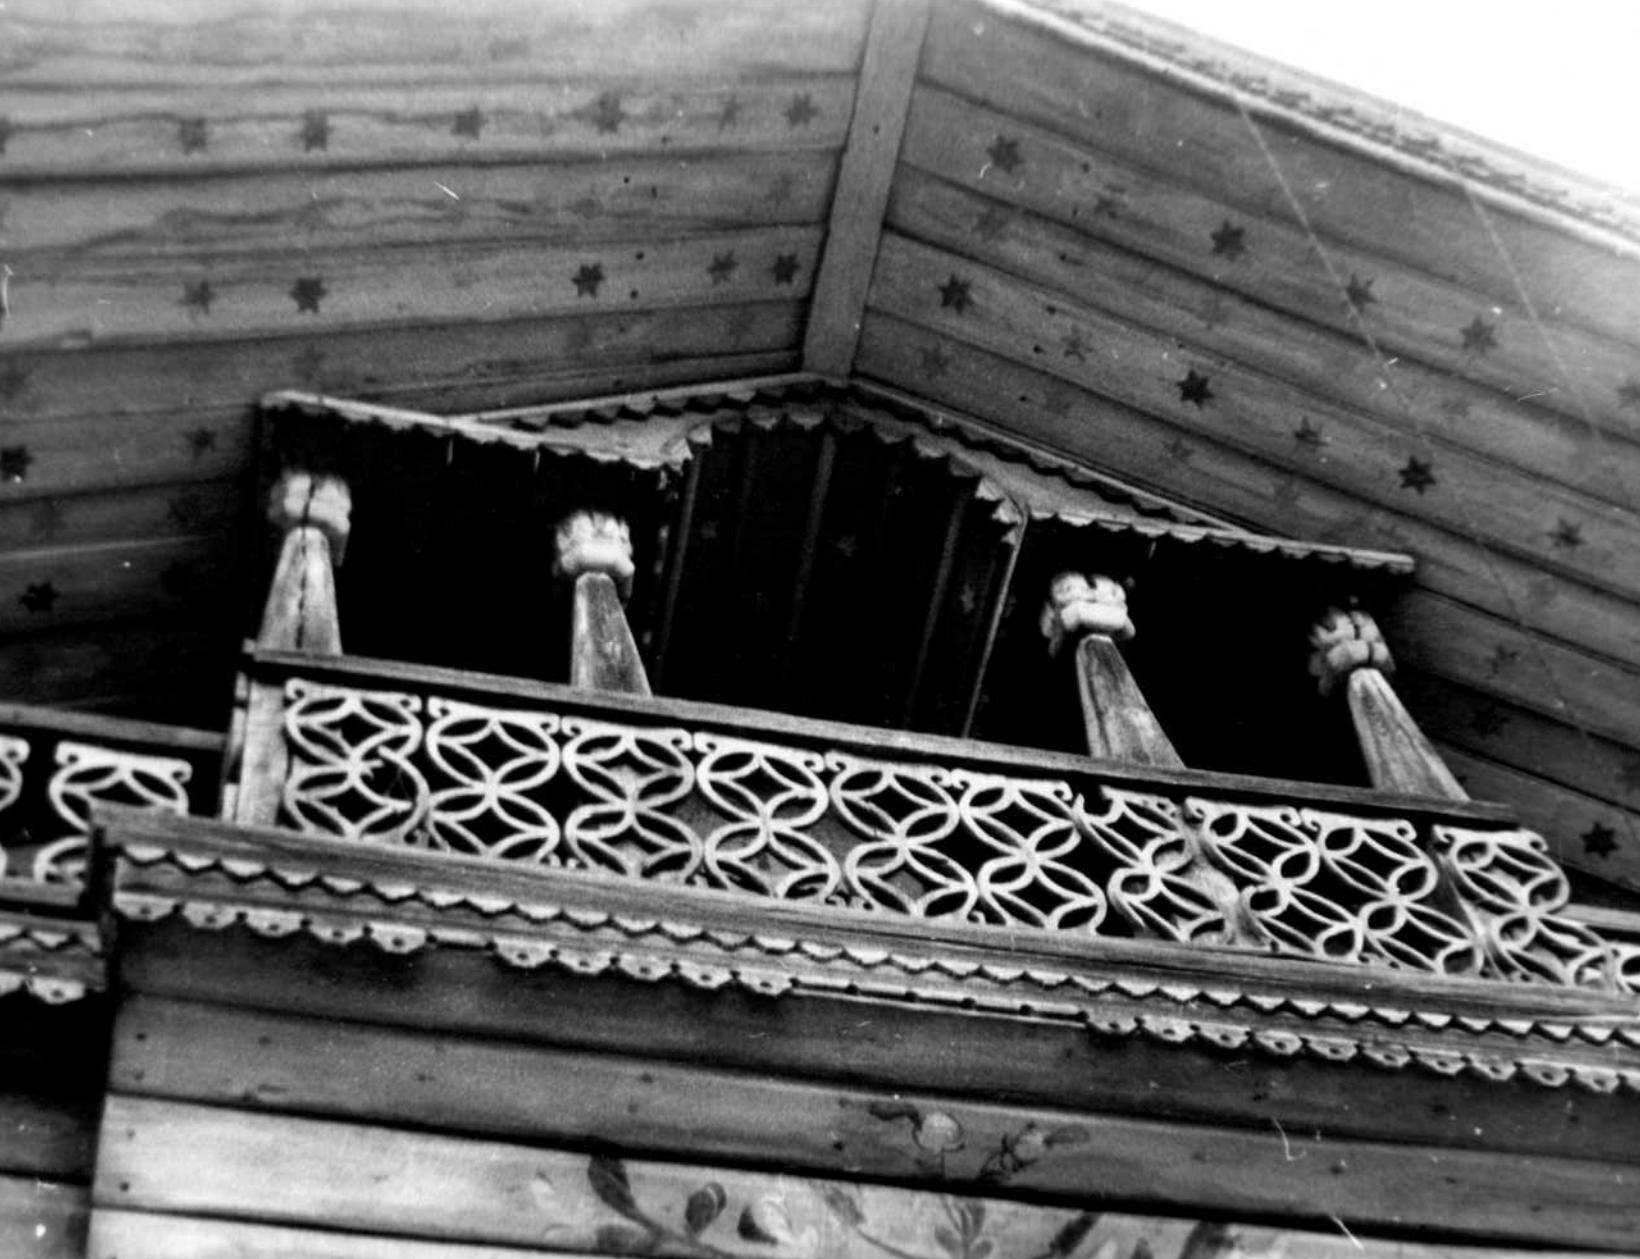
Декор фасадов жилой части отличается разнообразием, особенно на главном фасаде дома. Стены жилой части оббиты калеванными досками, причем стены подклета оббиты вертикальными досками, швы между которыми прикрыты рейками, а проходящая по верху обшивки доска с полукруглыми выемками создает подобие аркатурного фриза (приём, распространенный в декоре богатых жилых домов начала ХХ века). Верхняя часть стен (в уровне жилой части) обита досками "в ёлочку" и отделена от нижней части профилированной тягой со сливом, прикрытым доской. Выпуски бревен на углах жилой части защиты в короба (с обшивкой "в ёлочку") и образуют подобие лопаток, фланкирующих фасад. Несколько выше окон жилой части проходит широкая выкружная подшивка карниза и подбалконной плоскости, слабо раскрепованной в средней части главного фасада (фото 5); на углах фасада, над лопатками в подшивке раскрепованы как бы каштели, резко расширяющиеся кверху (фото 9). Расположение проёмов на главном фасаде асимметрично (два окна горницы в левой части фасада традиционно сближены, а три окна избы, напротив, разделены более широкими простенками; также и двери в подклет под жилой частью расположены по оси каждого из двух помещений подклета - см.фото 5). Однако, симметрию главному фасаду придает развитая выразительная композиция фронтона, занятого по всей длине декоративным балконом (фото 5). Средняя часть балкона выдвинута несколько вперед (фото 8) и выделена четырьмя колонками, поддерживающими подшивку

8. Вологодская обл., Нюксенский р-н,
Брусноволоцкий с/с, д. Низовка,
дом Лихачева, 1906 г.
Главный фасад с балконом.
Фото Гельфера С.В., 1989 г.

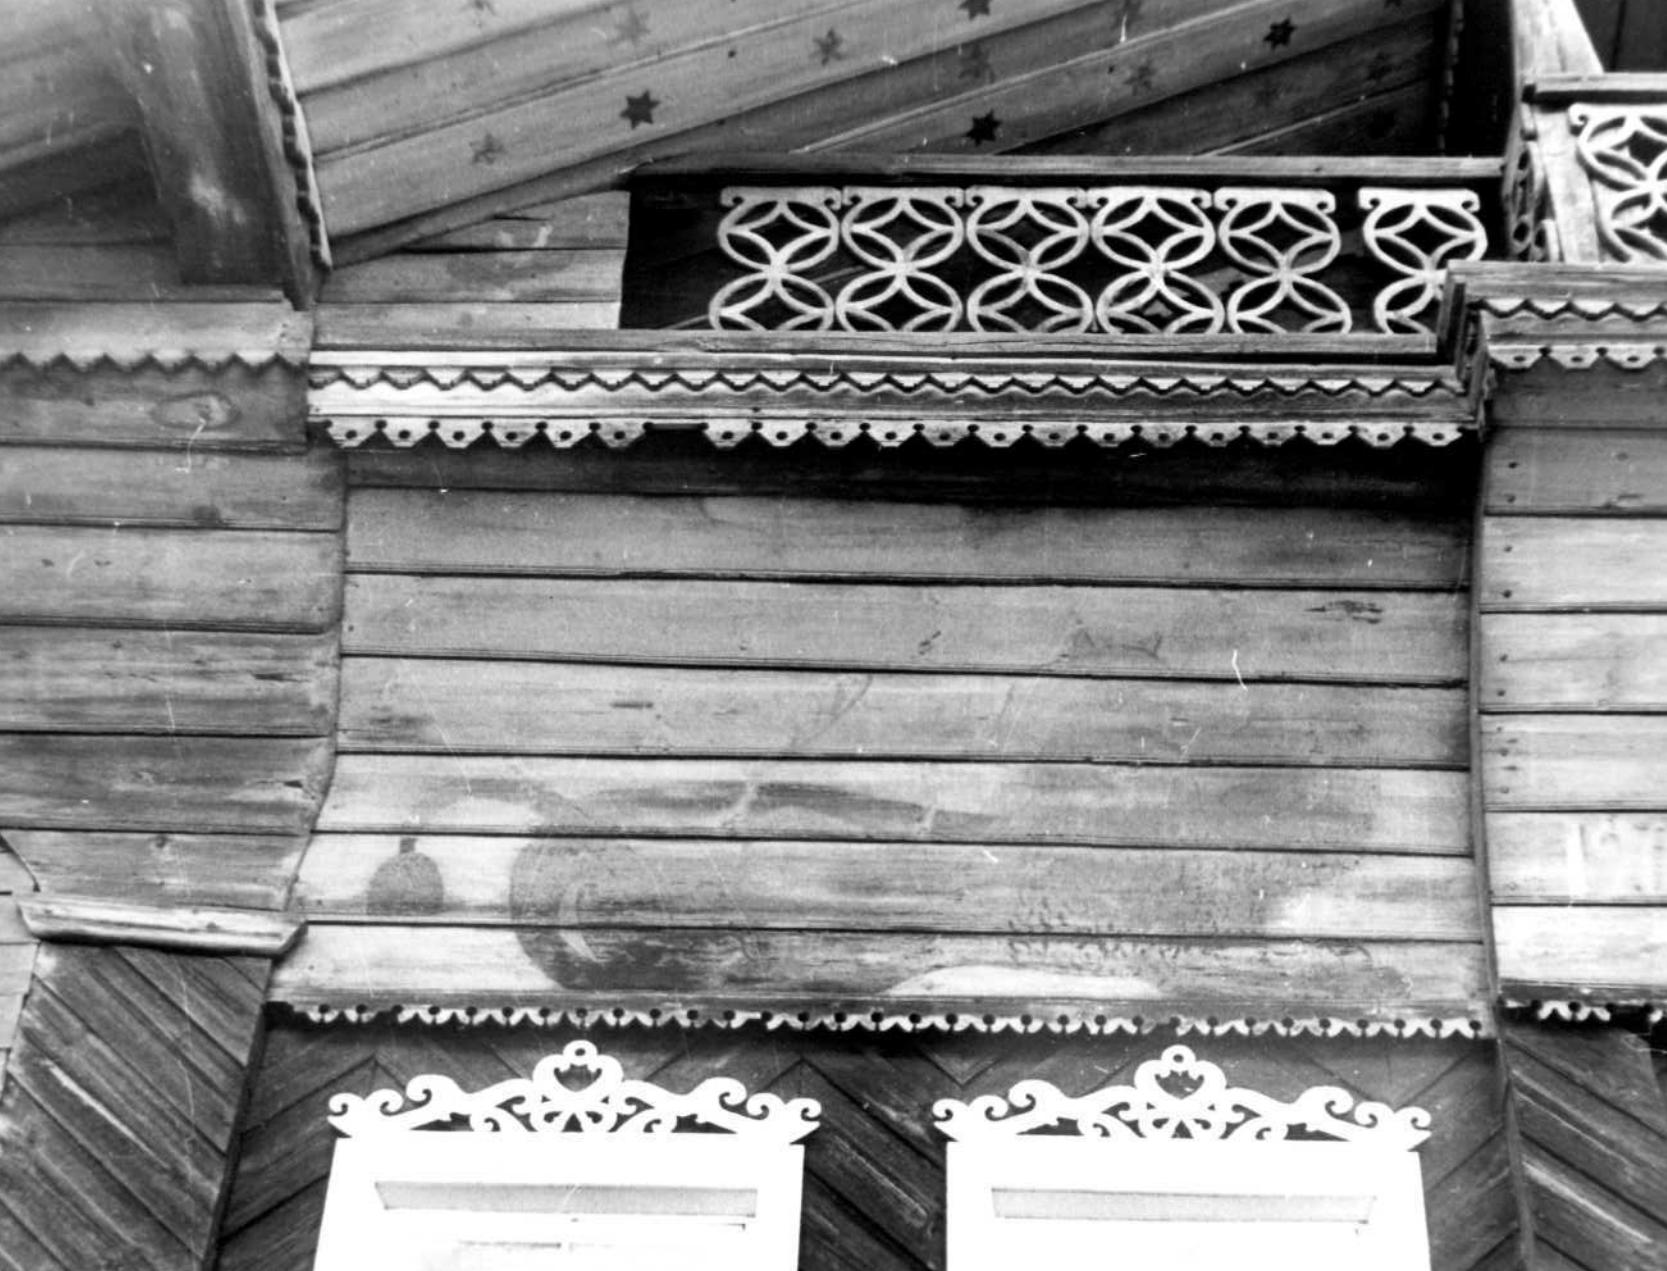
Интересны сохранившиеся участки росписей, украшавших подшивку карниза и фронтон главного фасада. На подшивке карниза по бокам балкона изображены фигуры зверей ("левы") с выразительными зубастыми пастьми, завитыми хвостами с кисточками (фото 9 и II). На средней части подшивки – подбалконной плоскости изображен вазон с ветвистым букетом, а по бокам сделана надпись "1906 года" (фото 10). Подшивка выноса кровли украшена шестиконечными звездами, чередующимися в два цвета – синий и охристый; охристо-желтые звезды помещены на подшивке полукруглого выреза в верху фронтона (фото 7,8), а в глубине выреза изображено цветущее дерево. Росписи существенно полиняли; их общий колорит – красновато-бурый, с зелеными, синими и красными деталями и мазками беллами, на охристом фоне.

9. Вологодская обл., Нюксенский р-н,
Брусноволоцкий с/с, д. Низовка.
Дом Лихачева, 1906 г. Главный фасад: рос-
писи подбалконной плоскости (левая часть).
Фото Гельфера С.В., 1989 г.

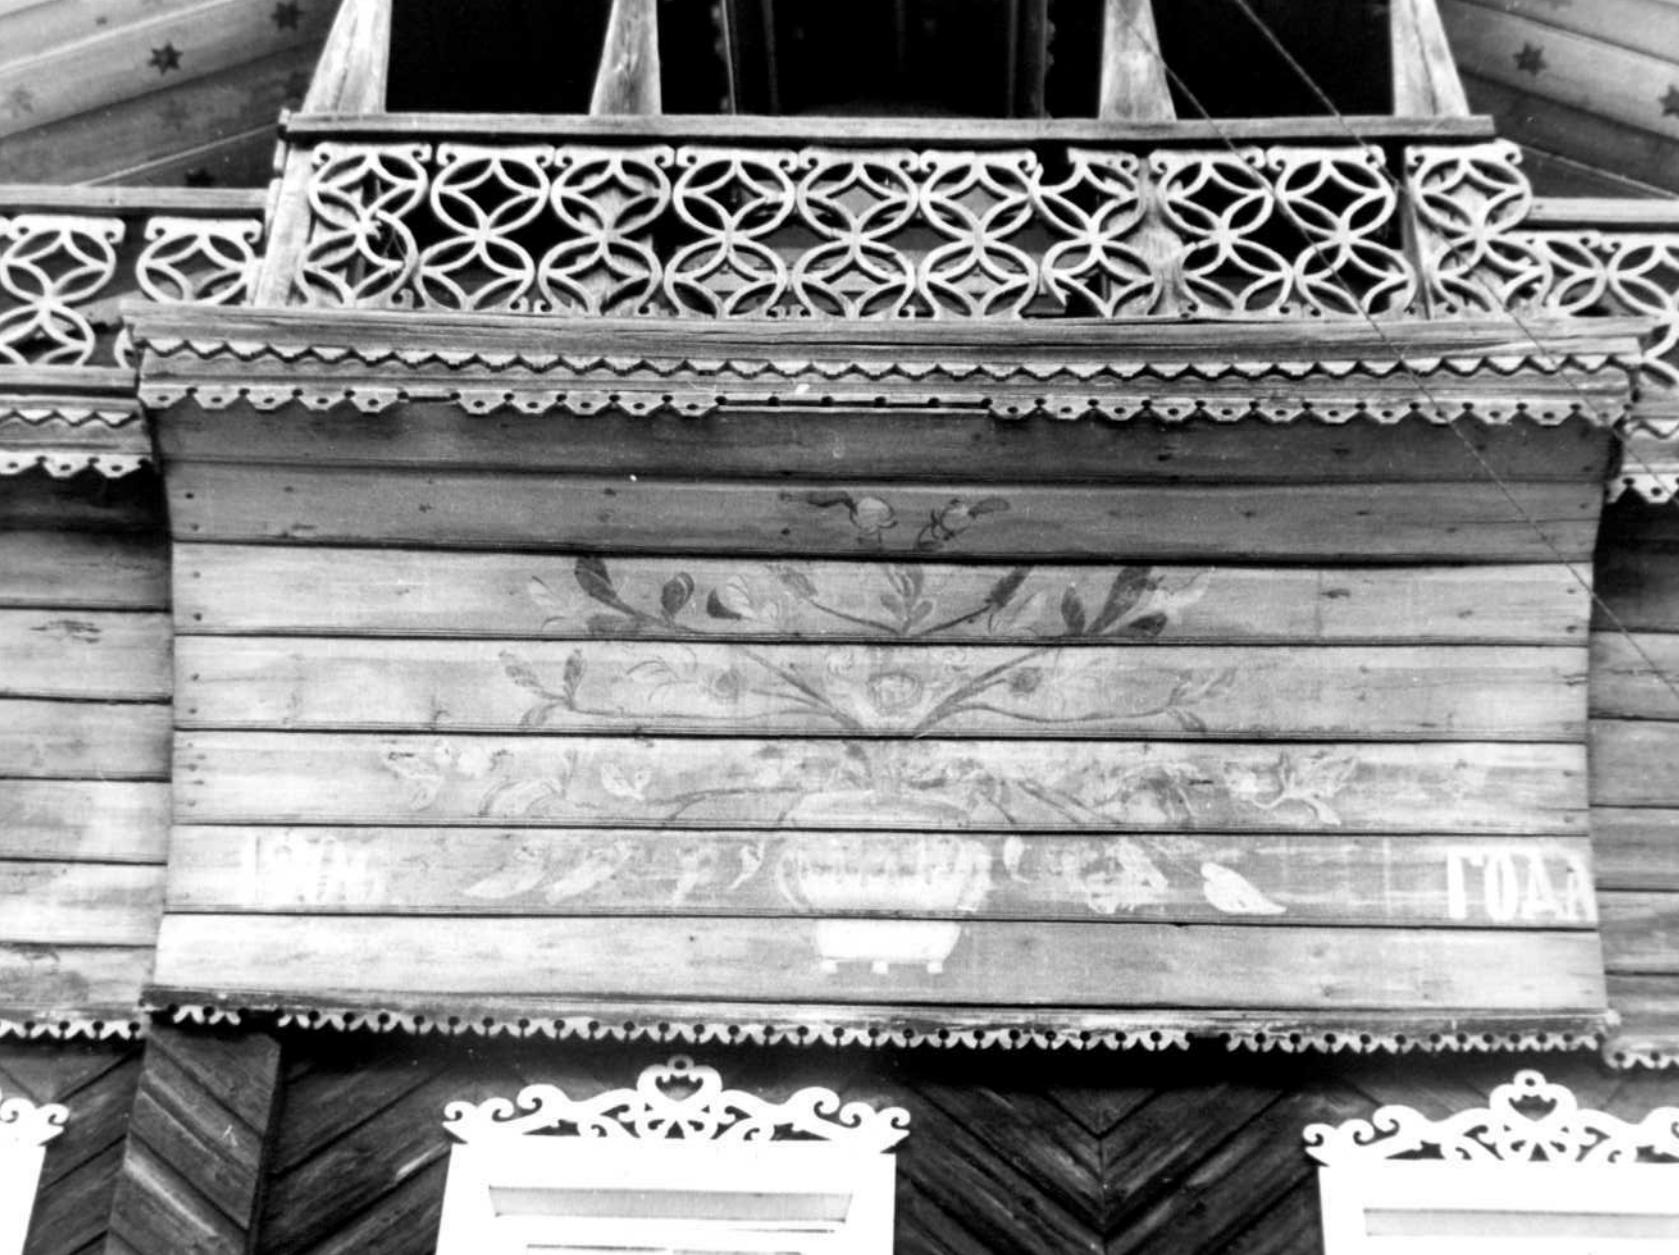
Исторических сведений по дому не имеется. Дом датирован 1906 г. на основании надписи на подбалконной плоскости (фото 10); возможно, надпись относится и ко времени возникновения росписей, но общий стилистический анализ постройки позволяет отнести её к началу XX века и принять датировку росписи как дату окончания постройки дома.

10. Вологодская обл., Нюкенский р-н,
Брусноволоцкий с/с, д. Низовка.
Дом Лихачева, 1906 г. Главный фасад: рос-
писи подбалконной плоскости (средняя часть)
Фото Гельфера С.В., 1989 г.

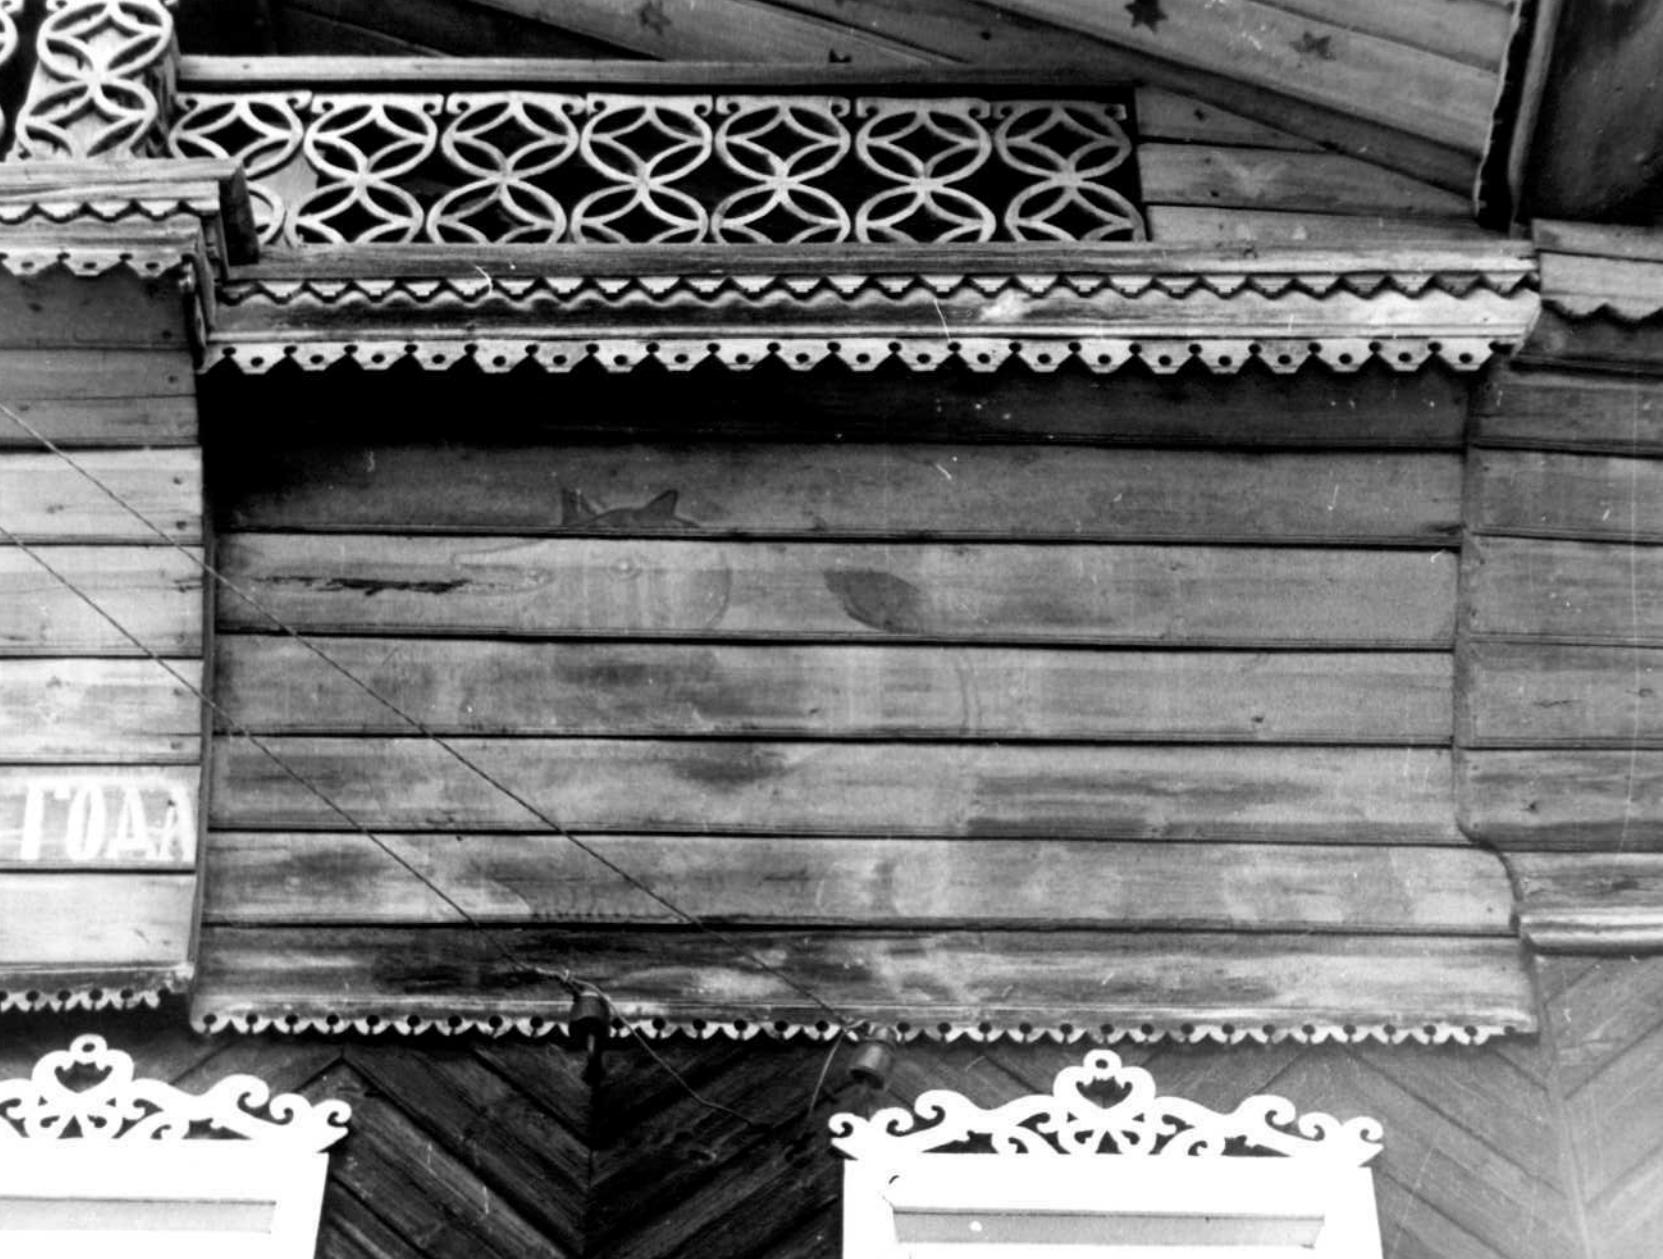
II. Вологодская обл., Нюксенский р-н,
Брусноволоцкий с/с, д. Низовка.
дом Лихачева, 1906 г. Главный фасад: рос-
писи подбалконной плоскости (правая часть).
Фото Гельфера С.В., 1989 г.
