ПАСПОРТ

Дом Лихачева Н.В.II. ТИПОЛОГИЧЕСКАЯ
ПРИНАДЛЕЖНОСТЬ

1906 г.

Вологодская обл., Нюксенский р-н,

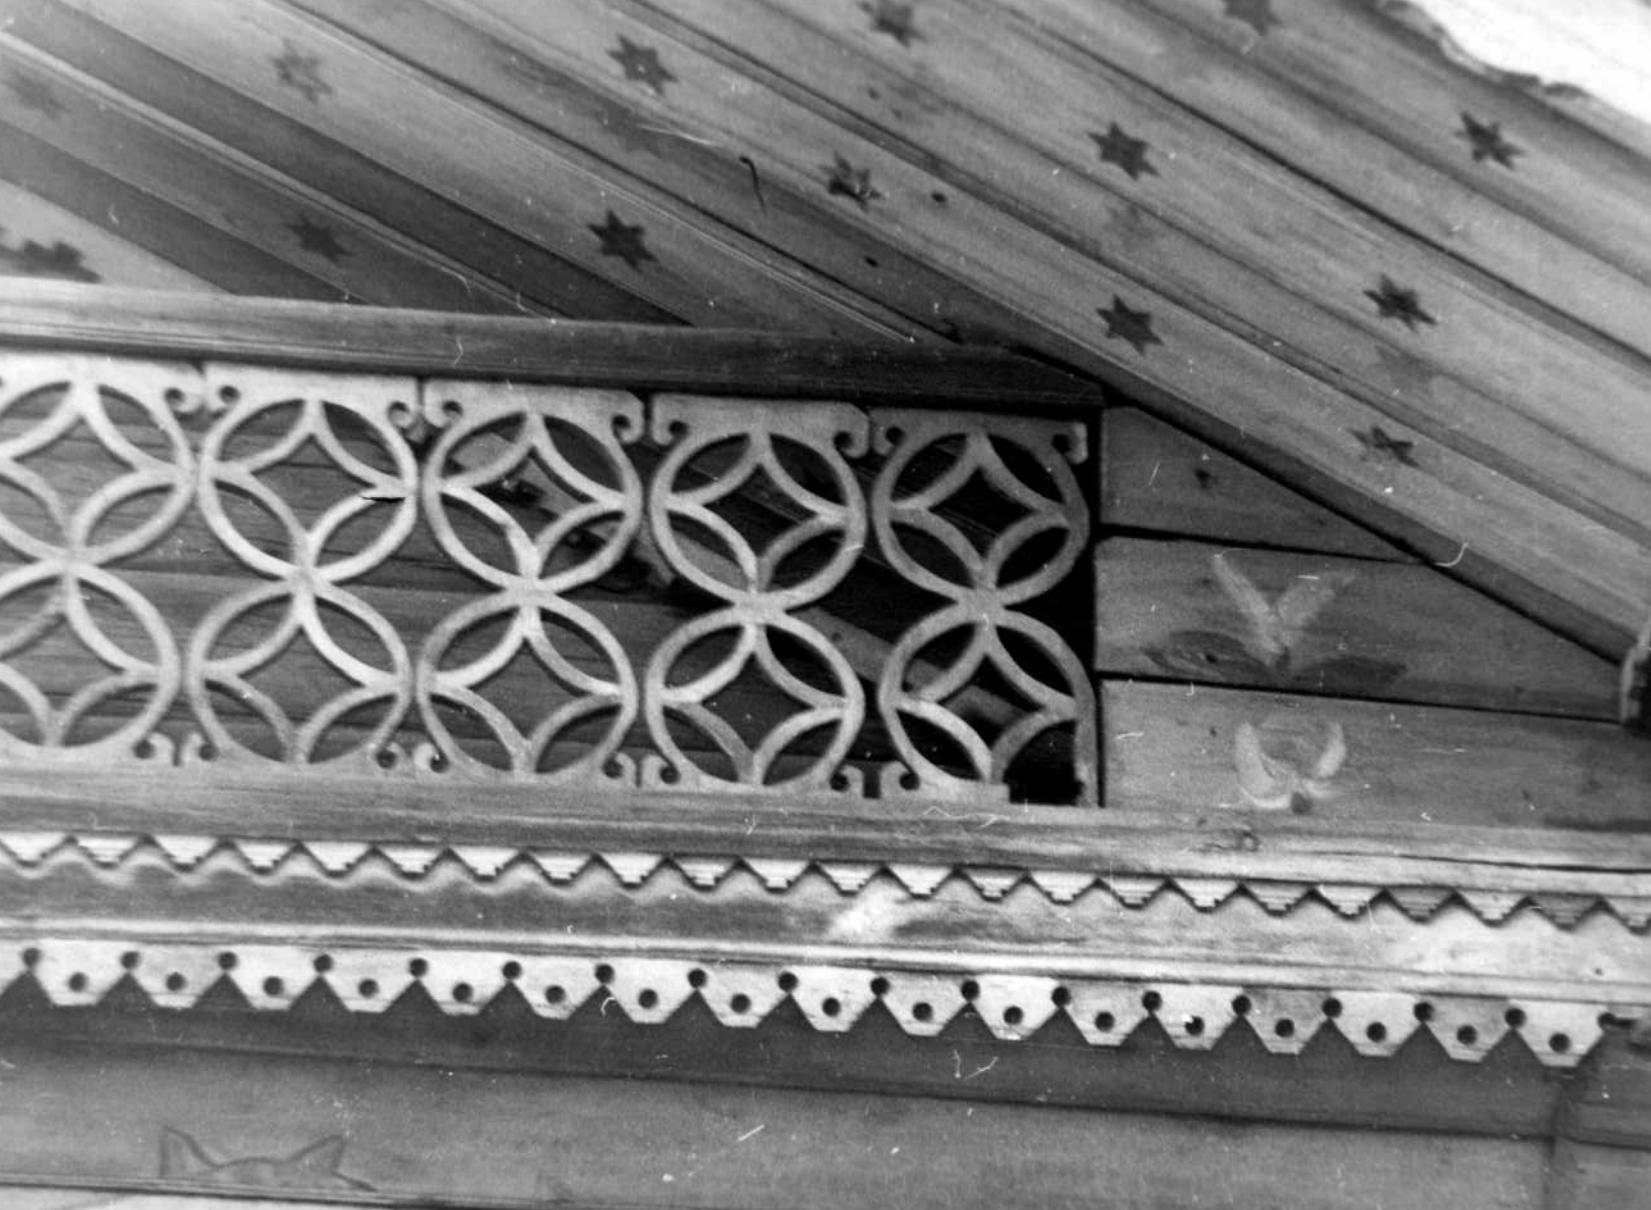
I2. Вологодская обл., Нюксенский р-н,
Брусноволоцкий с/с, д. Низовка.
Дом Лихачева, 1906 г. Резьба решетки бал-
кона. Фото Гельфера С.В., 1989 г.

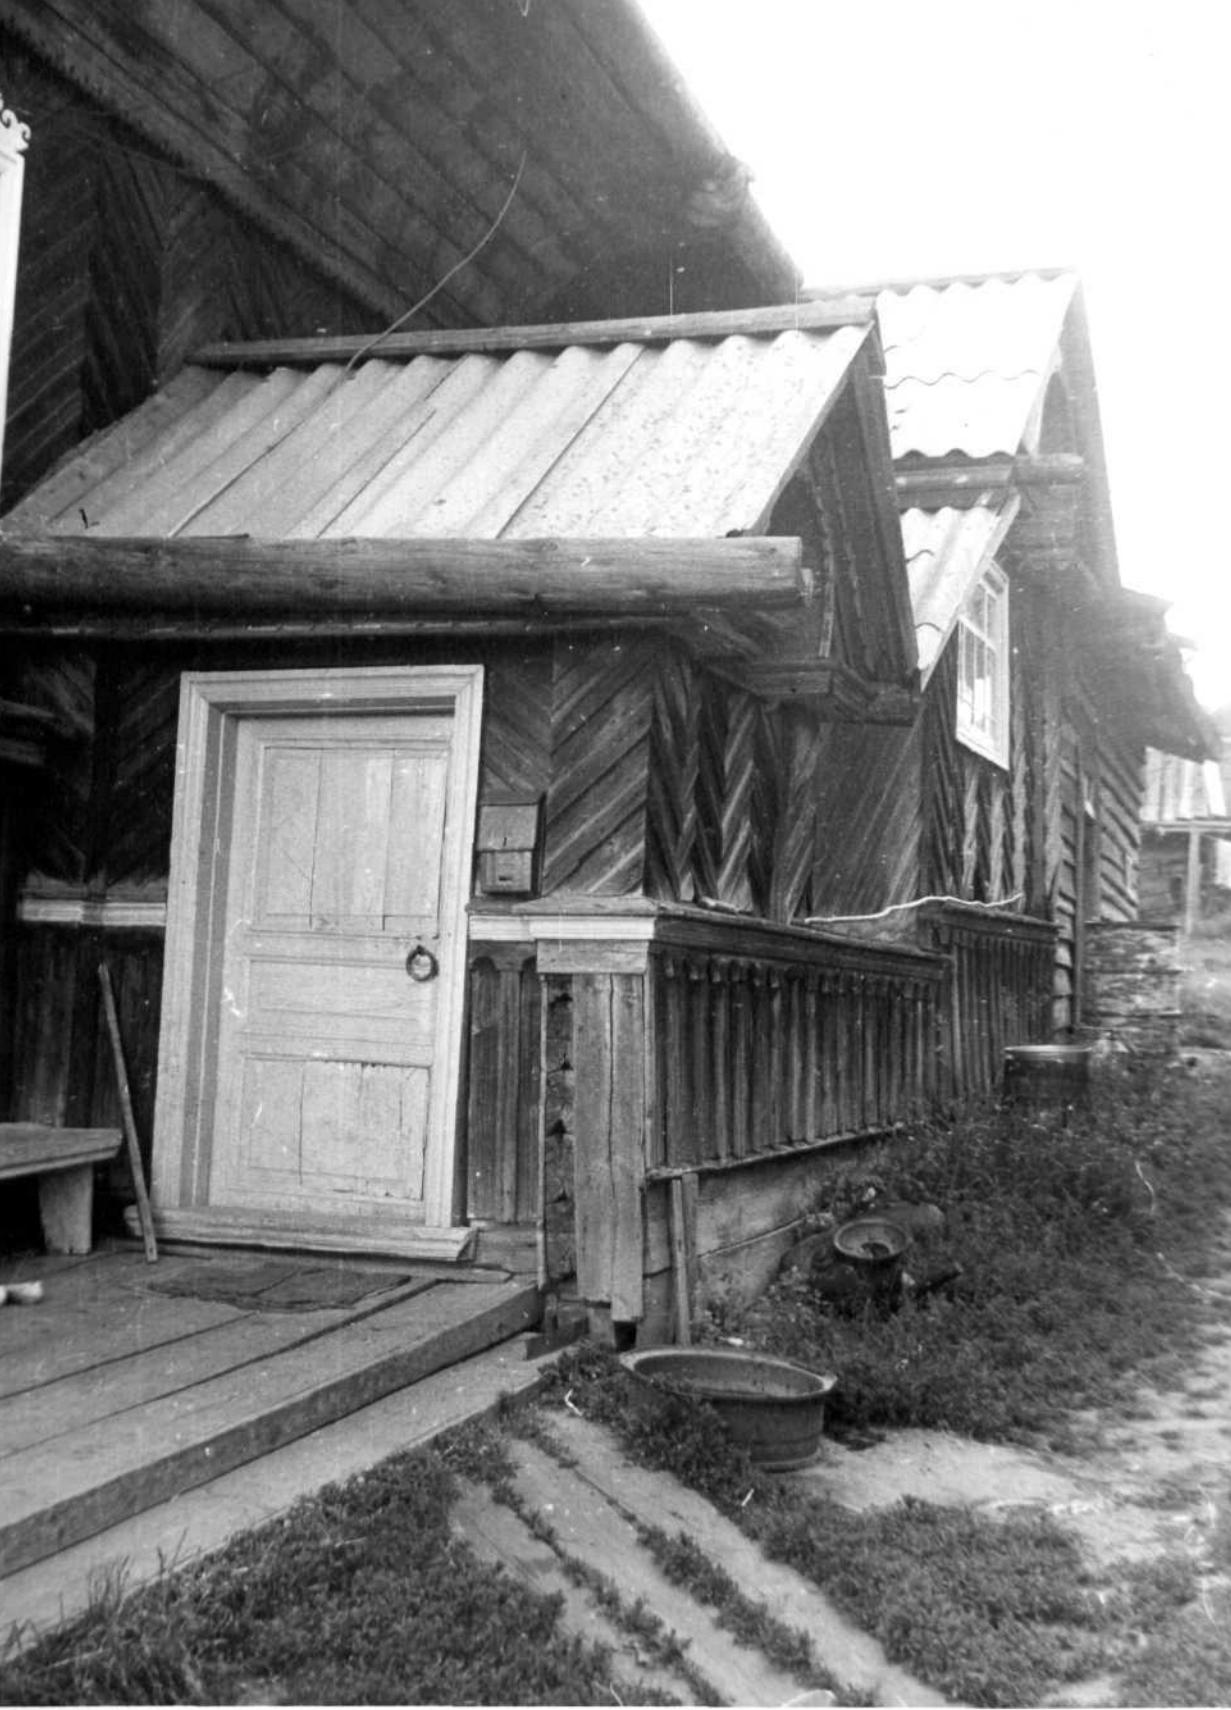
Большой деревянный дом-двор,строенный бруском, под двускатной самцовкой кровлей; состоит из пятистенной жилой части (изба + горница) на высоком подклете, в однорядной связи с широким мостом и большим по площади хоздвором, разделенным на два этажа - скотный двор и поветь. На восточном боковом фасаде сохранилось первоначальное крыльце, так же, как и фасады жилой части, обшитое досками "в ёлочку" (фото I3); оно состоит из двух примыкающих друг к другу объемов тамбура и лестницы с верхней площадкой перед мостом, причем каждый объем покрыт отдельной двускатной кровлей с полукруглым вырезом во фронтоне, а соединяются кровли односкатной кровелькой над маршем лестницы (фото I и I3). За крыльцом находится односкатный навес, проходящий вдоль двора

Следует упомянуть о декоративной обшивке стен крыльца на боковом восточном фасаде, по характеру сходном с обшивкой стен жилой части (фото 13). Несмотря на новое шиферное покрытие кровель, крыльцо сохранило старые массивные потоки. В тамбур ведет филенчатая дверь с обрамлением профилированным плинтусом.

13. Вологодская обл., Нюксенский р-н,
Брусноволоцкий с/с, д. Низовка.
Дом Лихачева. 1906 г.
Крыльло на боковом фосточном фасаде.
Фото Гельфера С.В., 1989 г.
