ПАСПОРТ

I. НАИМЕНОВАНИЕ ПАМЯТНИКА Церковь Грузинской божьей Матери

IV. АДРЕС (местонахождение) ПАМЯТНИКА Ивановская обл. Шуйский район,

УЧЕТНАЯ КАРТОЧКА Церковь Грузинской Божьей матери

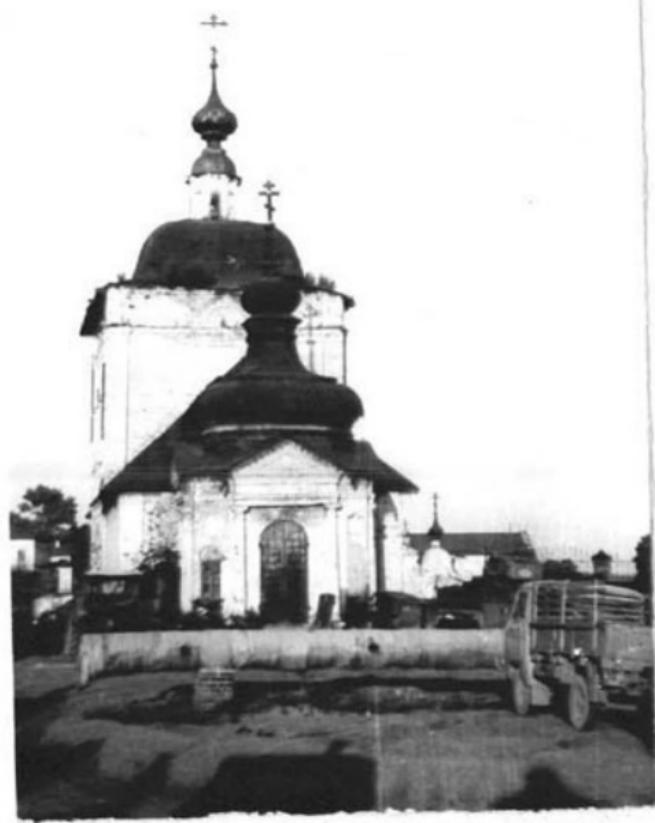
Фото или схематический план

Паперть пристроена к церкви позднее, в результате чего отличается по декору, это бесстолпный одноглавый храм с одной апсидой. Планировочная структура четырехчастная, осевая симметричная.

Храм имеет четырехскатную куполообразную крышу с барабаном, шатром и главкой с крестом.

С заднего фасада к храму пристроена восемигранной формы беседка, заменяющая паперть.
