## ПАСПОРТ

Церковь Ильинская с фресками и иконостасом  
и группой колодез

1834 г.

Проталинка /в 4-х км от с.Обжериж, стоящем на дороге Дривец-Пучеж/.

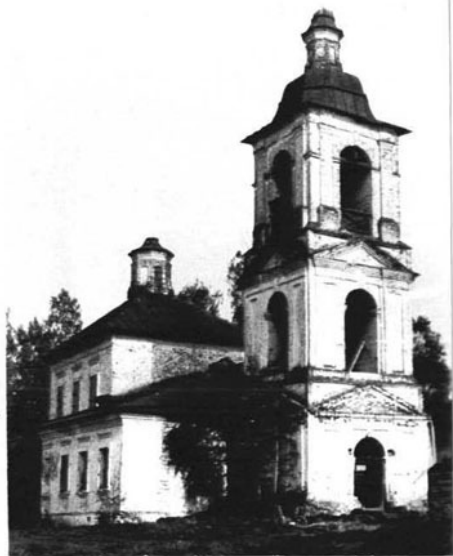
Пример культовой постройки позднего классицизма. Трехчастная симметричная церковь с колокольней.

Храм одноглавый перекрыт 8-ми лотковым сомкнутым сводом, двухстолпная трапезная — цилиндрическими сводами с распалубками.

Внешнее оформление сухо: наличники с "ушами", полочковые карнизы, пилястровые портики трехарусной колокольни.

В интерьере сохранился 5-ти арусный ордерный иконостас, чугунные и из разноцветной глазурованной плитки полы, поздние кафельные печи.

На сводах храма и алтарного придела имеется клеевая живопись, в которой преобладают плотные синие тона.

Внешние фасады храма не облитованы, побелены.
