П А С П О Р Т
НА ПАМЯТНИК АРХИТЕКТУРЫ

церковь Рождества Христова

г. Козьма Ивановского района Ивановской области

1765 год

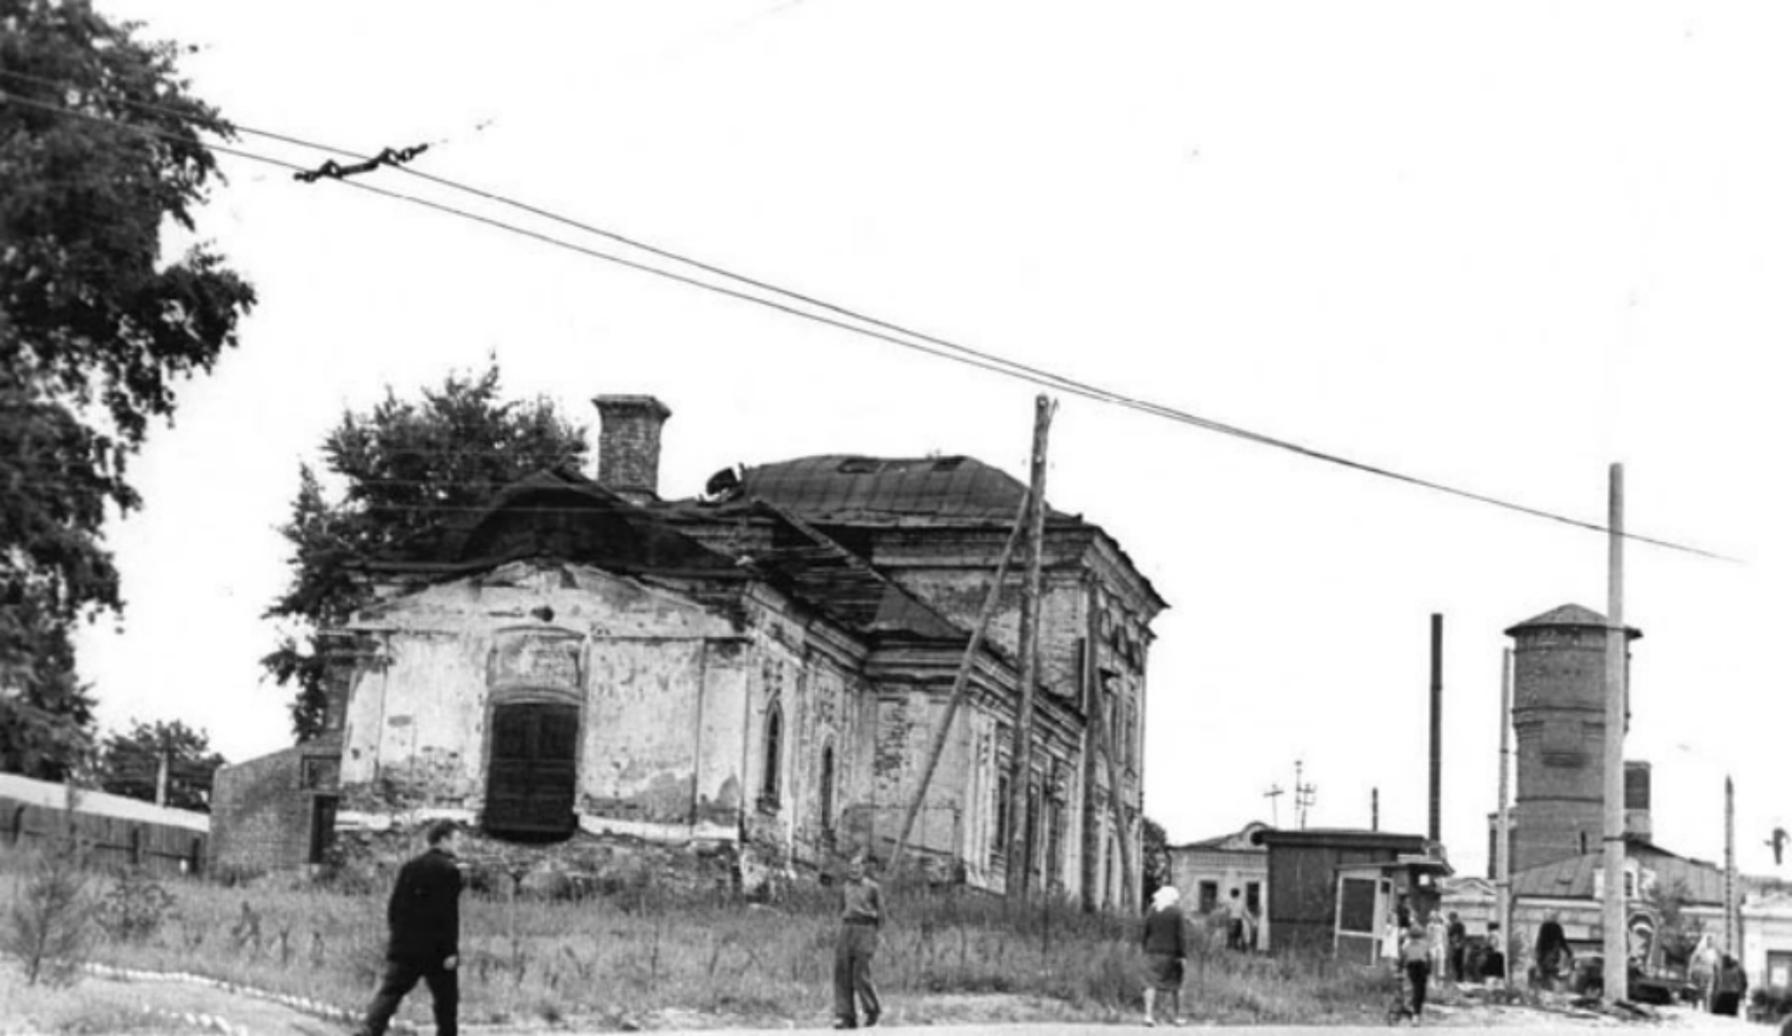
Общий вид памятника	План	Разрез (деталь)

Несущие периметральные стены сооружения полностью сохранились. Разрушена кровля и подкровельная конструкция х.ама, трапезной и паперти. С севера к паперти примыкает позднейшая кирпичная пристройка. Главн храма полностью утрачены.
