## ПАСПОРТ

I. НАИМЕНОВАНИЕ ПАМЯТНИКА церковь Николая Чудотворца

церковь Николая Чудотворца

## УЧЕТНАЯ КАРТОЧКА

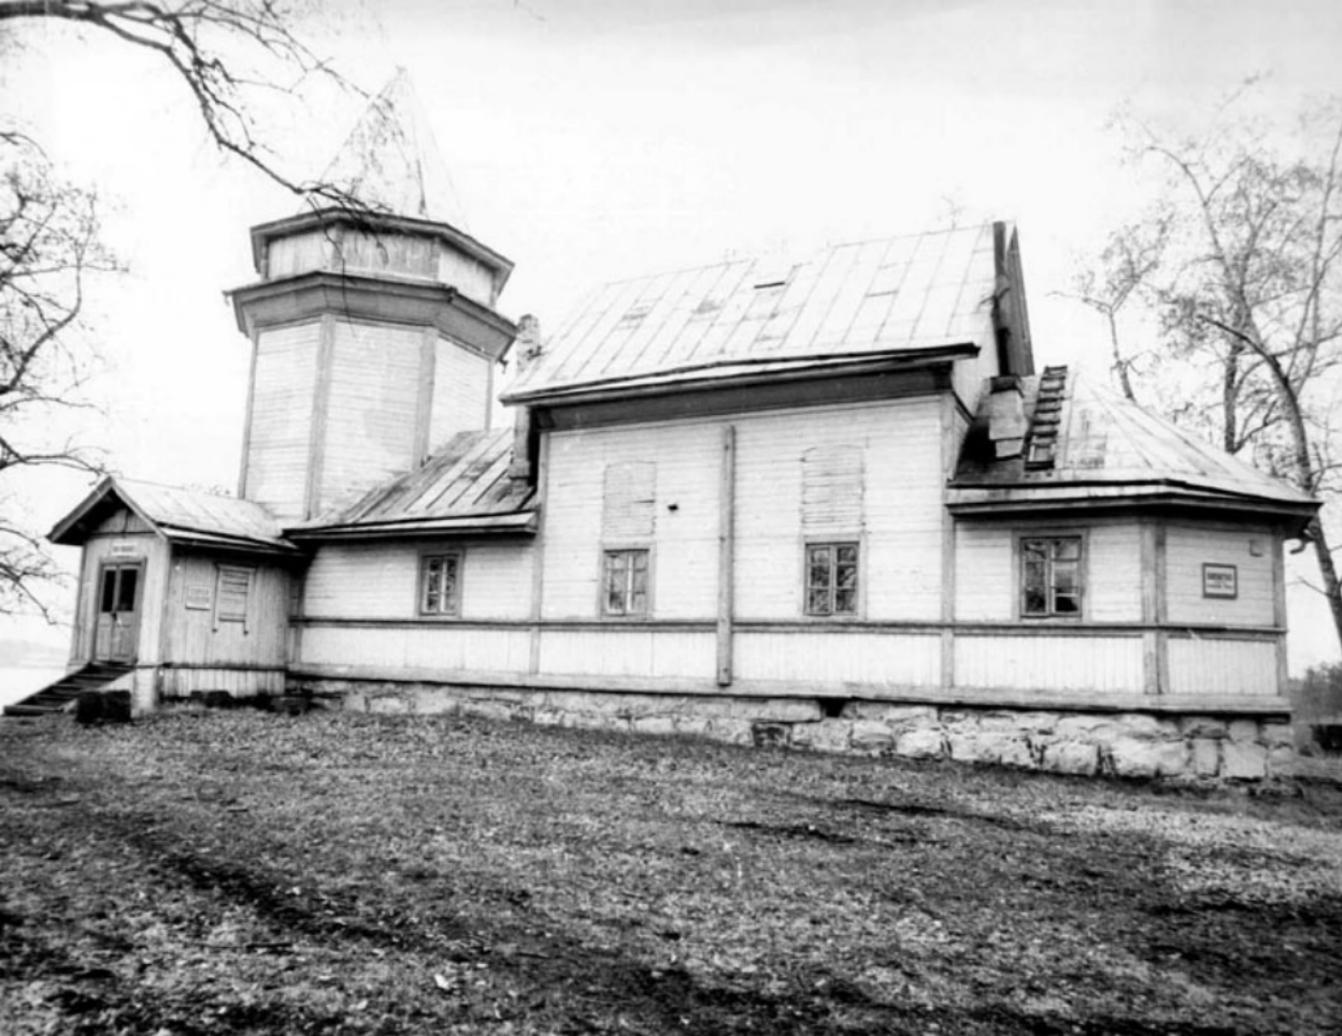
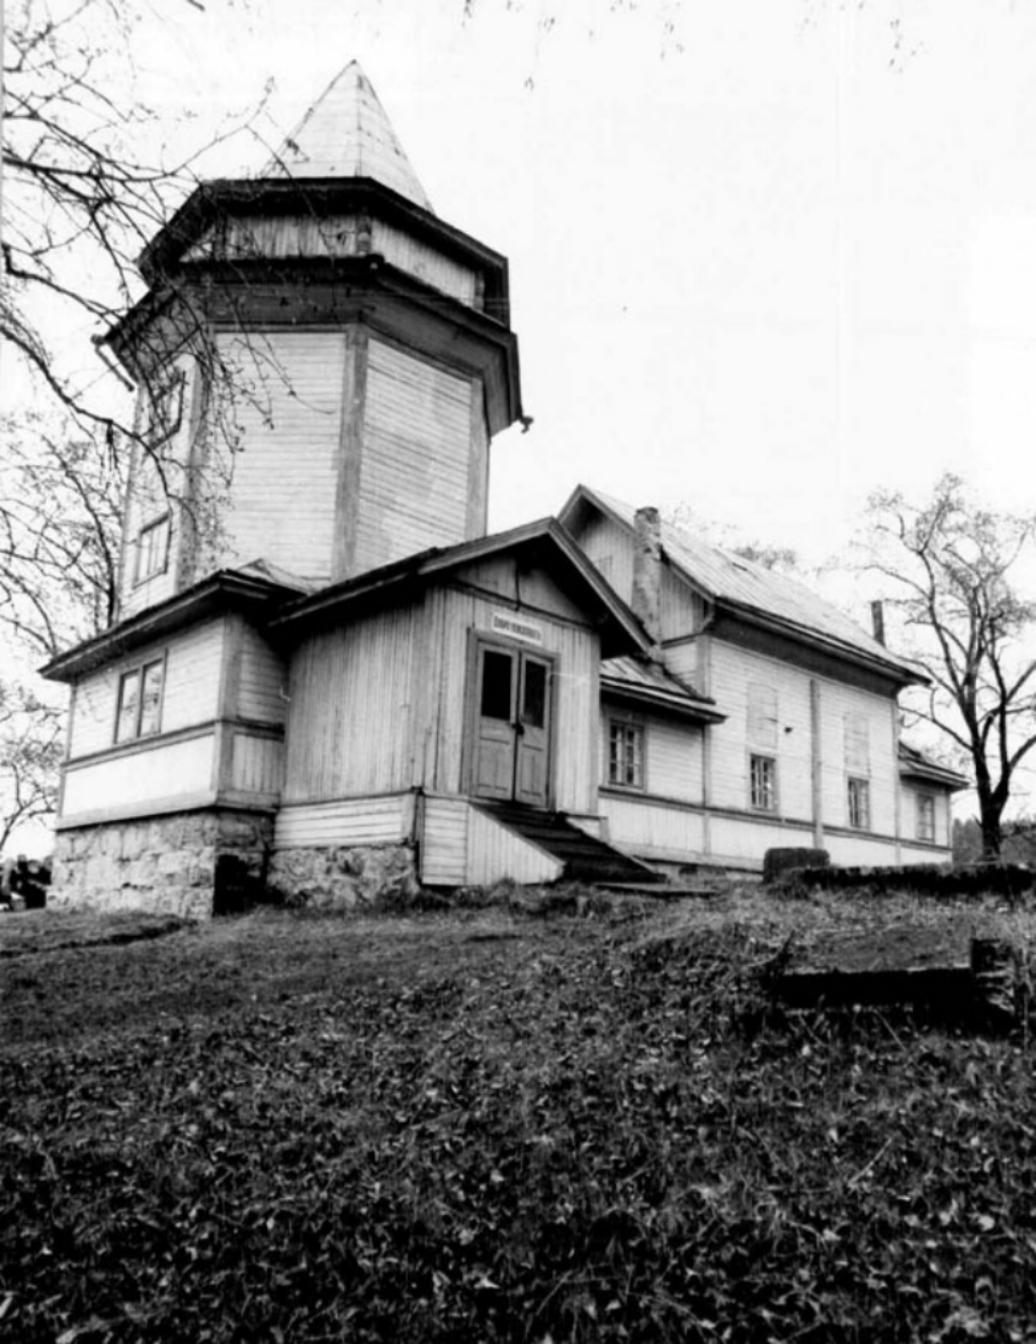
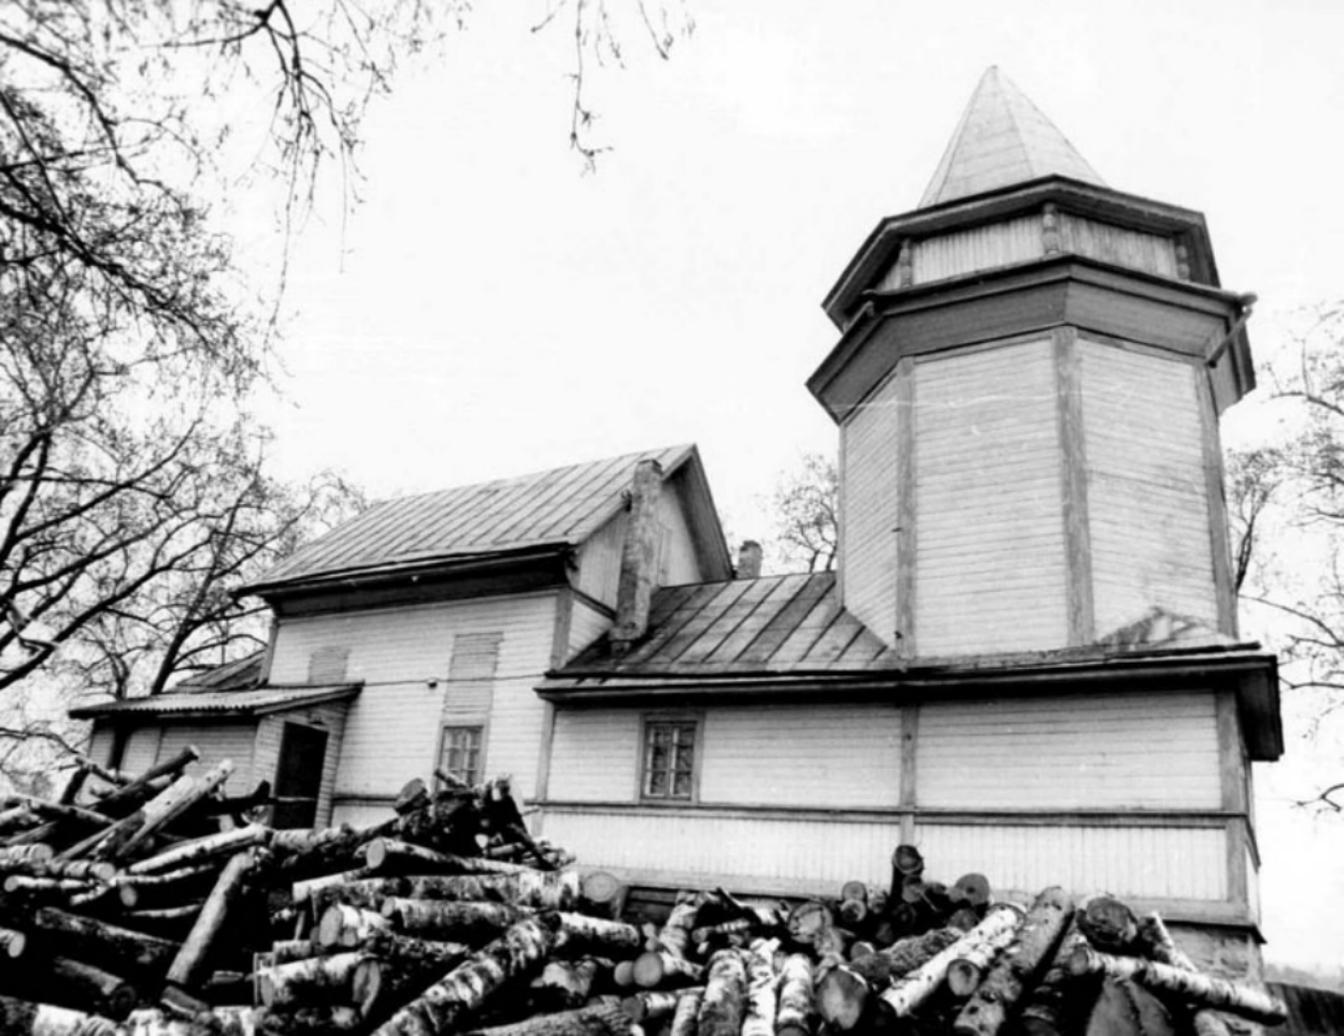
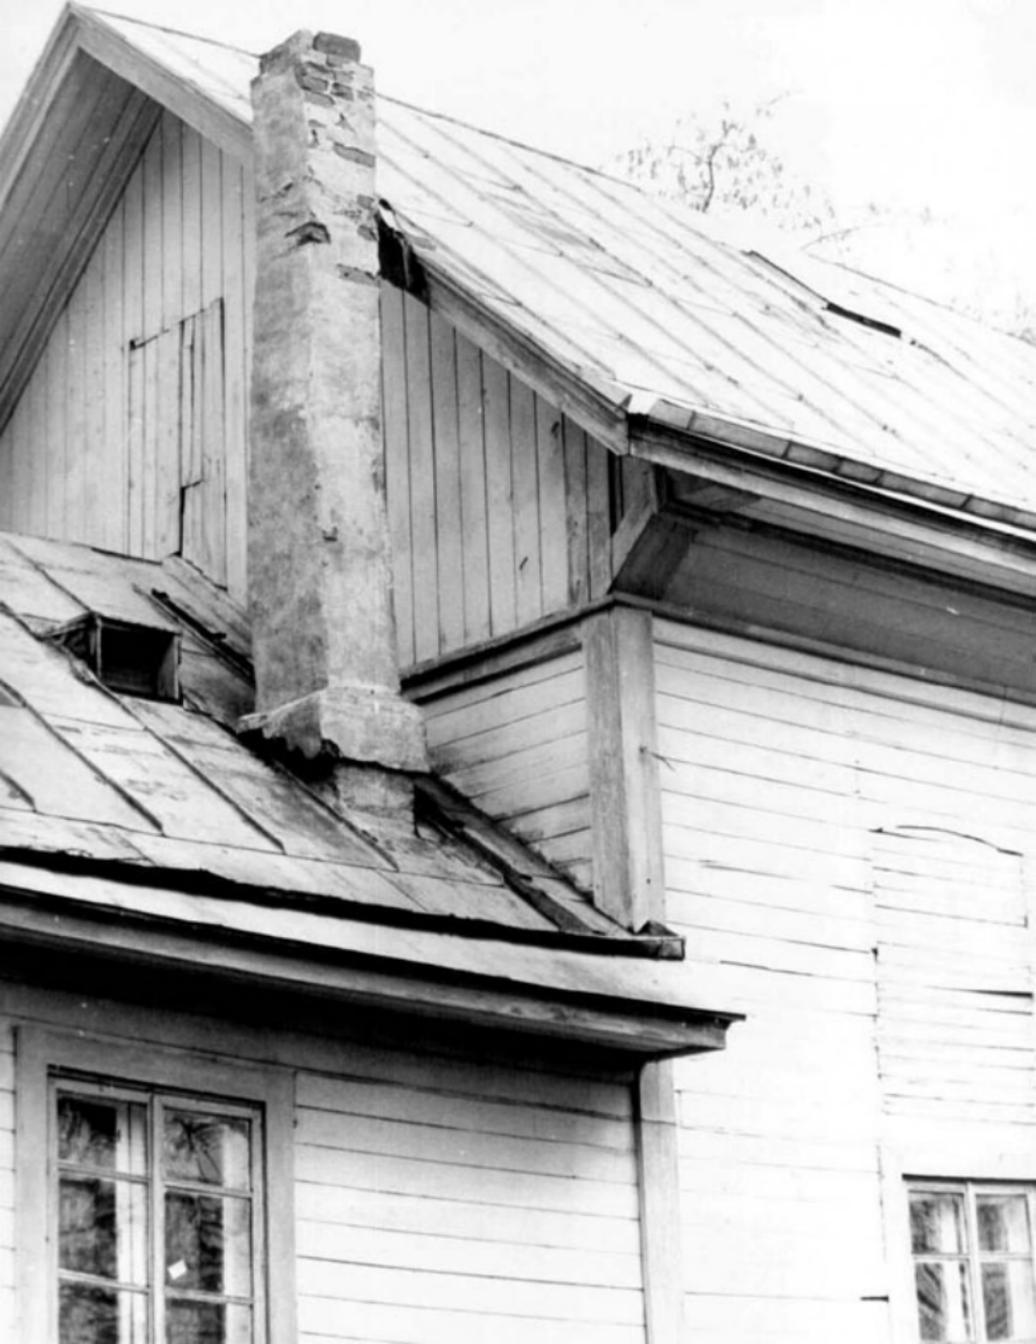
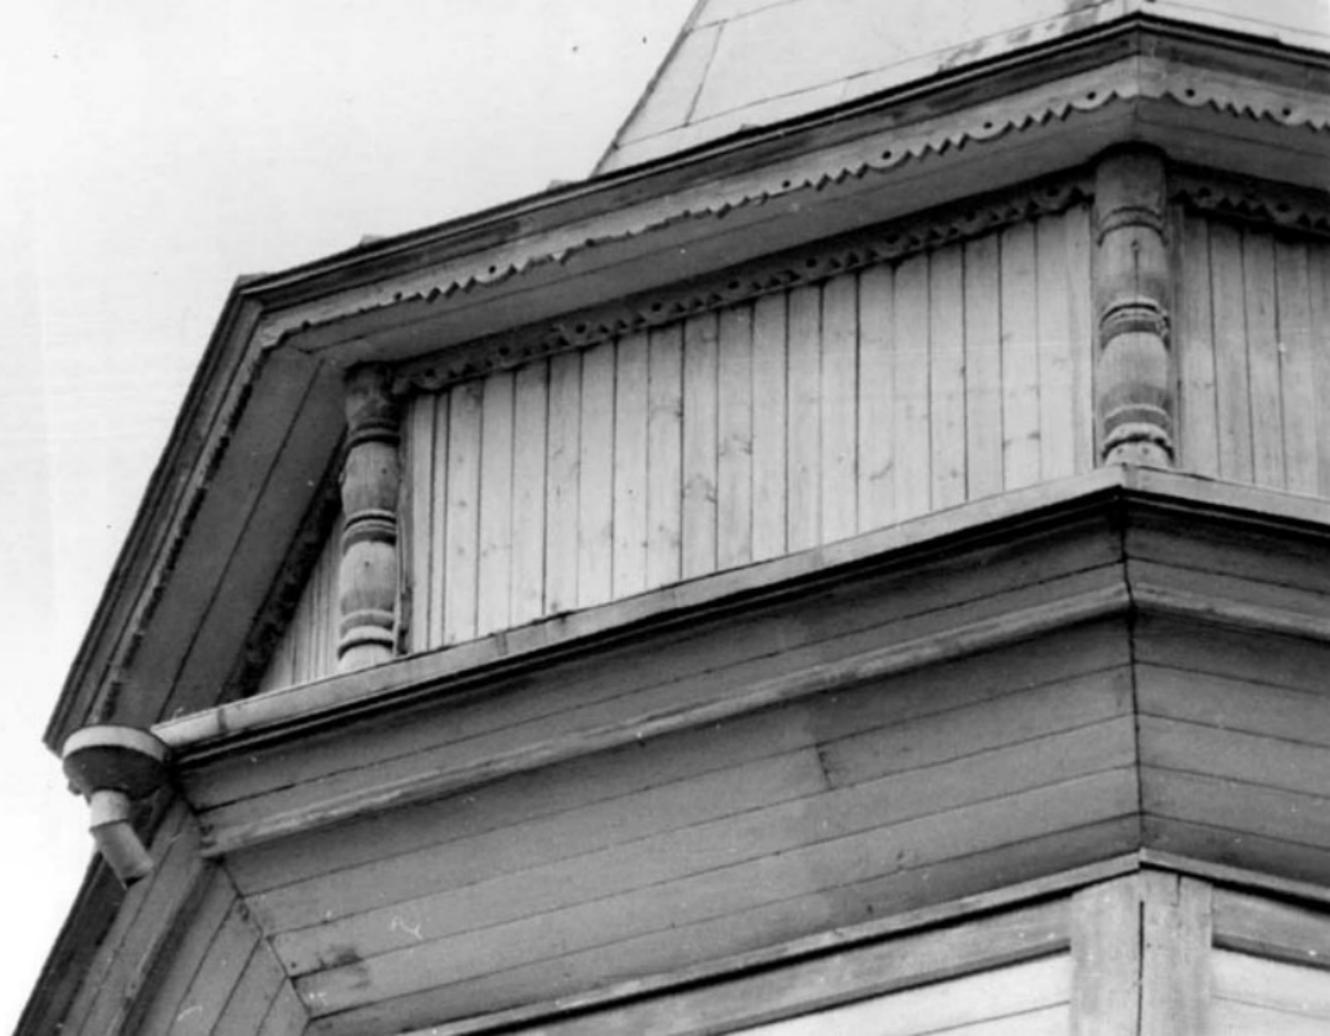
восьмерике колокольни устроен карниз, членящий объем колокольни на две неравные части: высокую нижнюю и небольшую по высоте верхнюю. До перестройки у церкви были

высокие окна, попарно расположенные на северном и южном фасадах объема собственно церкви. Тесовая обшивка на фасадах вертикальная от верха цоколя до горизонтального пояса и горизонтальная <sup>над</sup> над поясом.

Декоративное решение церкви достаточно сдержанное. По всем объемам проходит уже упоминавшийся горизонтальный пояс. Углы всех объемов закрыты дощатыми лопатками, кроме верхней части колокольни: ее углы декорированы резными столбиками, украшенными дыньками. В интерьере элементы декора не сохранились.

Церковь рублена из бруса "в лапу" и обшита тесом, перекрытия деревянные, крыши стропильные, кровля металлическая, цоколь каменный, фундаменты бутовые ленточные. Основные габариты церкви в плане - 6.0 x 23.0 м.

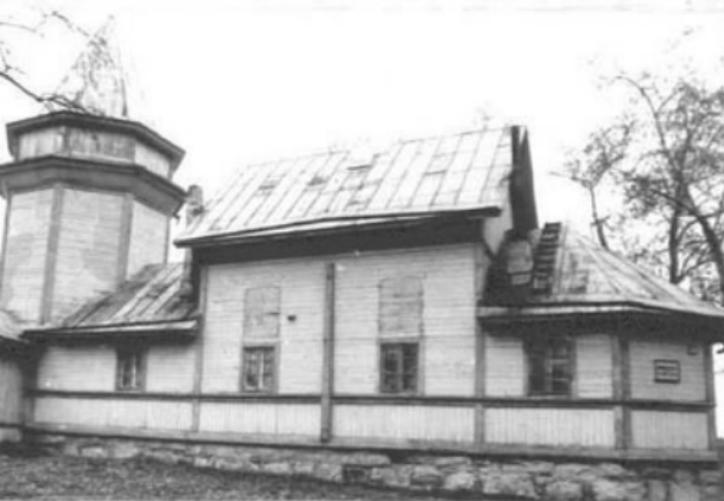
Фото или схематический план

Церковь расположена на высоком берегу о. Риеккалансаари, являясь ориентиром при движении к нему со стороны Ладского озера. Она представляет собой многообъемную однобрусную композицию, состоящую из объема собственно церкви, имеющего форму параллелепипеда, крытого на два ската, объема трапезной, также имеющей форму параллелепипеда под двускатной крышей, пятигранного объема алтарной апсиды, с соответственно пятигранной крышей и объема колокольни, примыкающей к трапезной, представляющего собой восьмигранник, поставленный на четверик, над восьмериком возвышается восьмигранный ватер. С южной стороны четверика колокольни пристроен четырехгранный объем входа, крытый на два ската. В композиции церкви доминирует вертикаль колокольни, контрастный вытянутым по горизонтали другим объемам церкви. Церковь - пример культовой деревянной постройки рубежа XIX-XV в., сохранившей некоторые связи с традициями более раннего времени.
