ПАСПОРТ

Башня жидар(с. Меланг сс. Ашки
и Мухарай)II. ТИПОЛОГИЧЕСКАЯ
ПРИНАДЛЕЖНОСТЬ

XVI-XVII вв.

НИ АССР, Ачхой-Мартановский р-н селение в

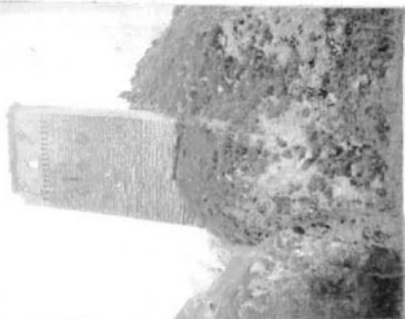
Фото или схематический план

Баня расположена в центральной части селения, стоит на скале. Баня трехъярусная, по сторонам света ориентирована углами, стены имеют уклон кверху. Кладка на известковом растворе.

Баня богато декорирована. Декор выполнен в технике выемки камней. Наиболее декорирована северо-западная стена. Здесь много крестов разной конструкции, делей, ромбов по всей площади стены. В верхней части юго-восточной стены расположен проем с наклонной подоконной плитой, возможно, для метания камней во время осады.
