ПАСПОРТ

Церковная сторожка.II. ТИПОЛОГИЧЕСКАЯ
ПРИНАДЛЕЖНОСТЬ

Ивановская область. Савинский район,
(АССР, край, область, район, автономная обл.,село Меховицы, 9 км на юго-запад от Савино

УЧЕТНАЯ КАРТОЧКА
Церковная сторожка

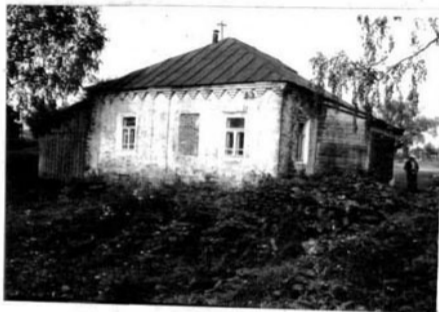
Фото или схематический план

Небольшое прямоугольное в плане здание перекрыто четырехскатной железной кровлей с чердачным окном выходящим на восточный фасад. Кирпичные стены сторожки покрыты побелкой, имеют невысокий цоколь, расчленены вертикальными лопатками, доходящими до обработанного зубчиками карниза завершения и прорезаны окнами тремя на восточном и западном фасадах, одним на южном, где находится скрытый деревянной пристройкой тамбуром вход в здание. Членение фасадов симметричное подчеркивается объединением двух окон в одной части, тогда как в другой лишь одно окно. Интерьер сторожки представляет собой одно большое помещение, перекрытое деревянным потолком. У противоположного от входа стены, по обеим сторогам прохода в пристройку, смещенного влево от оси, выгорожены два небольших помещения с окнами, выходящими на фасады.

Кирпич 24х11,5х6,5
Габариты плана 8,16х8,25
