П А С П О Р Т

I. НАИМЕНОВАНИЕ ПАМЯТНИКА Монастырь Казанский женский. Квасоварня.II. ТИПОЛОГИЧЕСКАЯ
ПРИНАДЛЕЖНОСТЬ

ПЕНЗЕНСКАЯ ОБЛ., МОКШАНСКИЙ Р-Н,
п.г.т.МОКШАН.
МОКШАНСКИЙ КАЗАНСКИЙ МЕНСКИЙ
МОНАСТЫРЬ. КВАСОВАРНЯ. 1914 г.

УЧЕТНАЯ КАРТОЧКА
Монастырь Казанский женский. Квароварня.

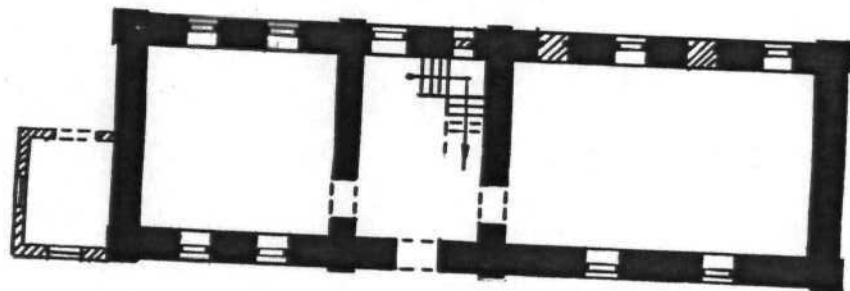
план I-го этажа

Оба этажа имеют одинаковую планировку: помещения большей площади расположены в южной части здания, меньшей площади — в центральной (объем лестничной клетки).

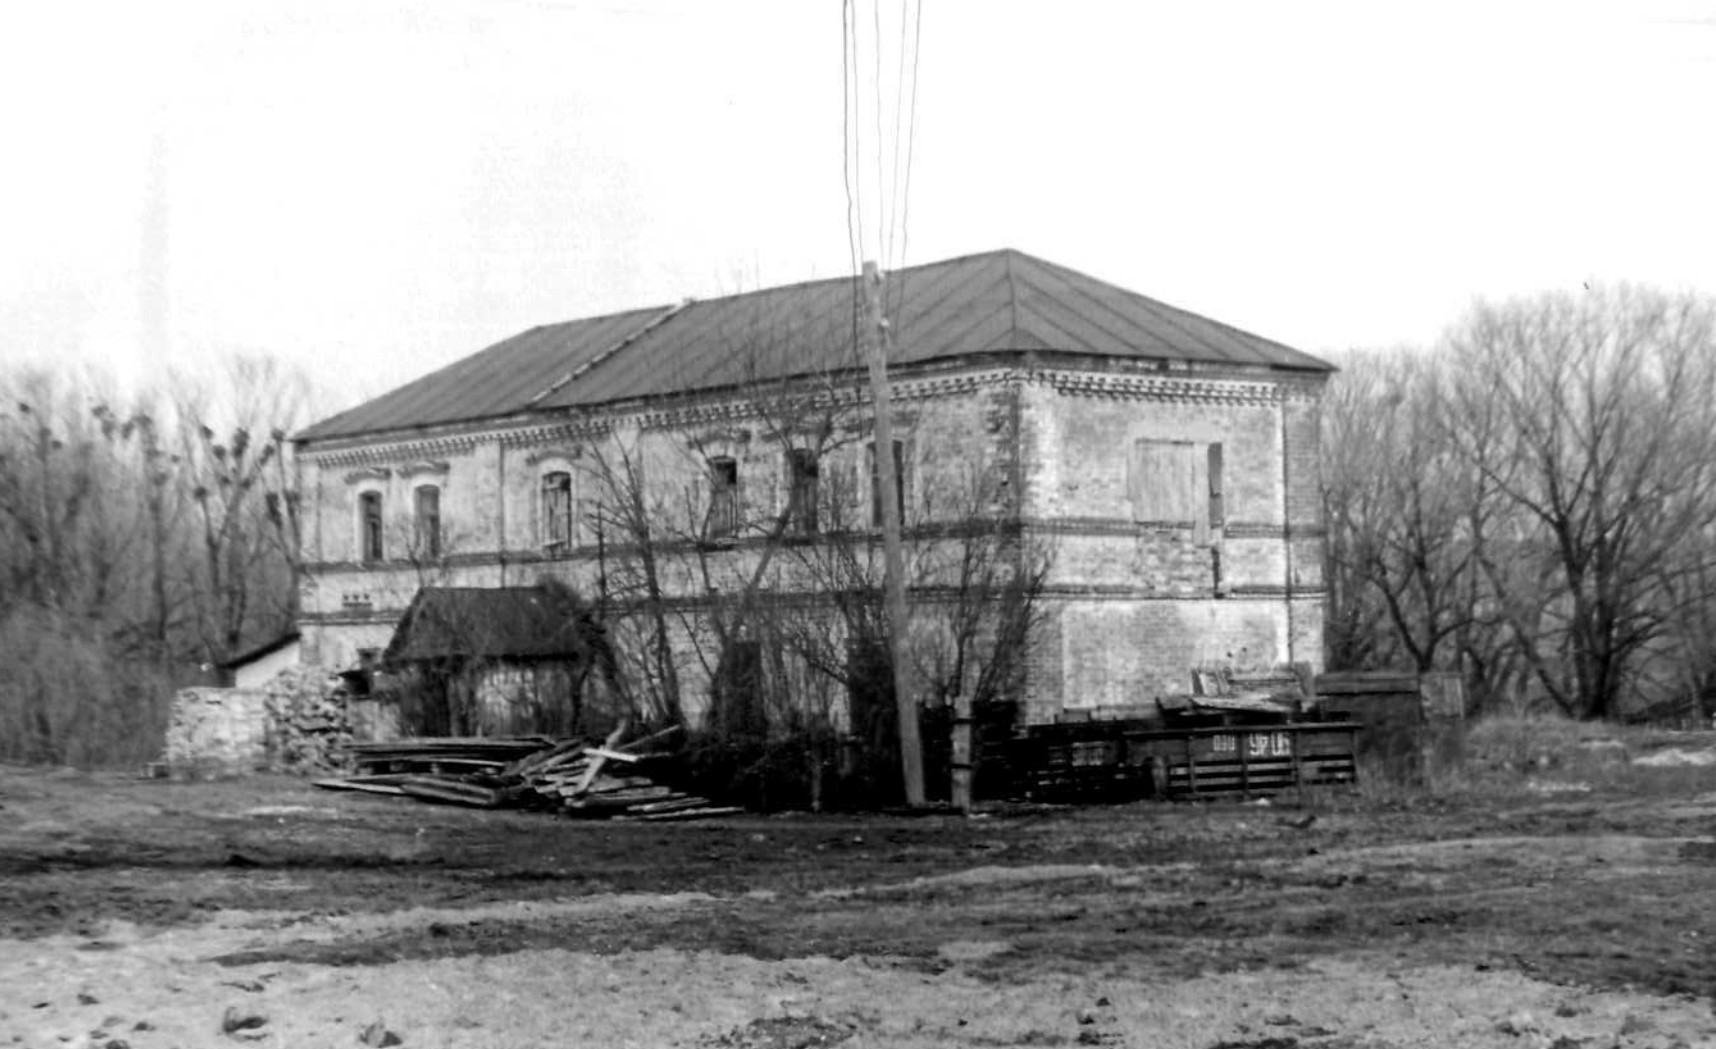
Тенгизская обл.,
Мокшанский р-он
и. э. м. Мокшан
Монастырь Каганский
тениский, Квасоварня
1914. Вид с коло-
запада.

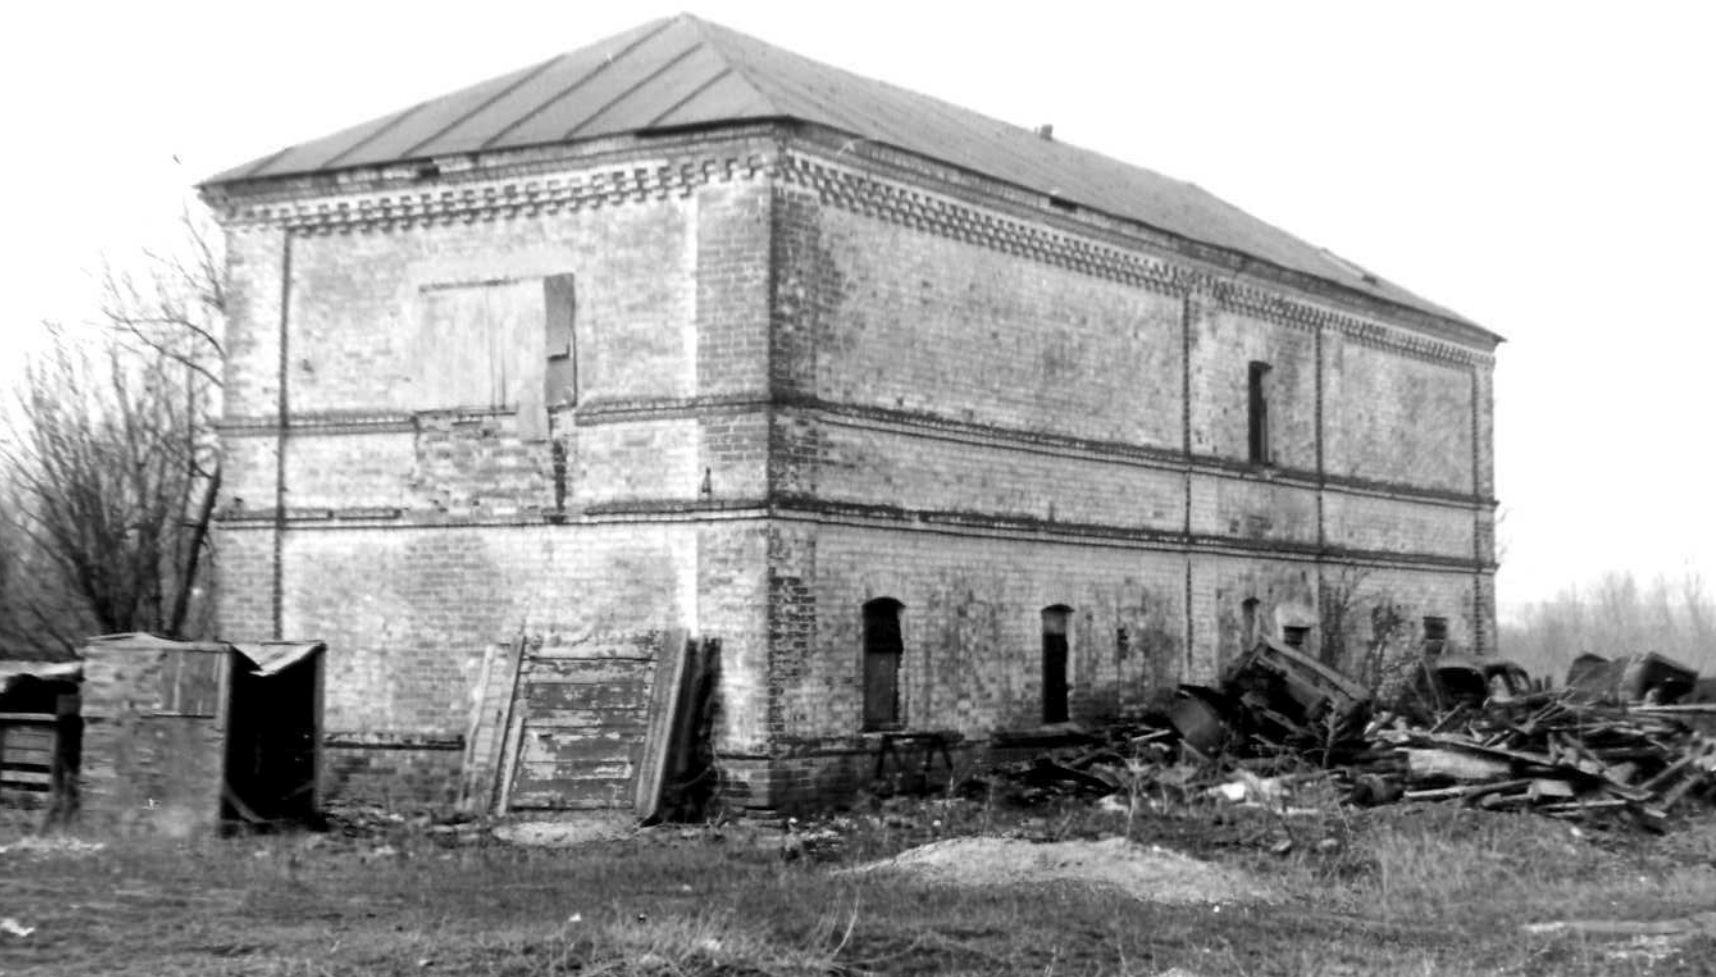
Тензенская обл.
Мокшанский р-н
п.г.т. Мокшан
Манастурь Кауанский
менский, Квасоверты
1914. Вид с юго-
востока.

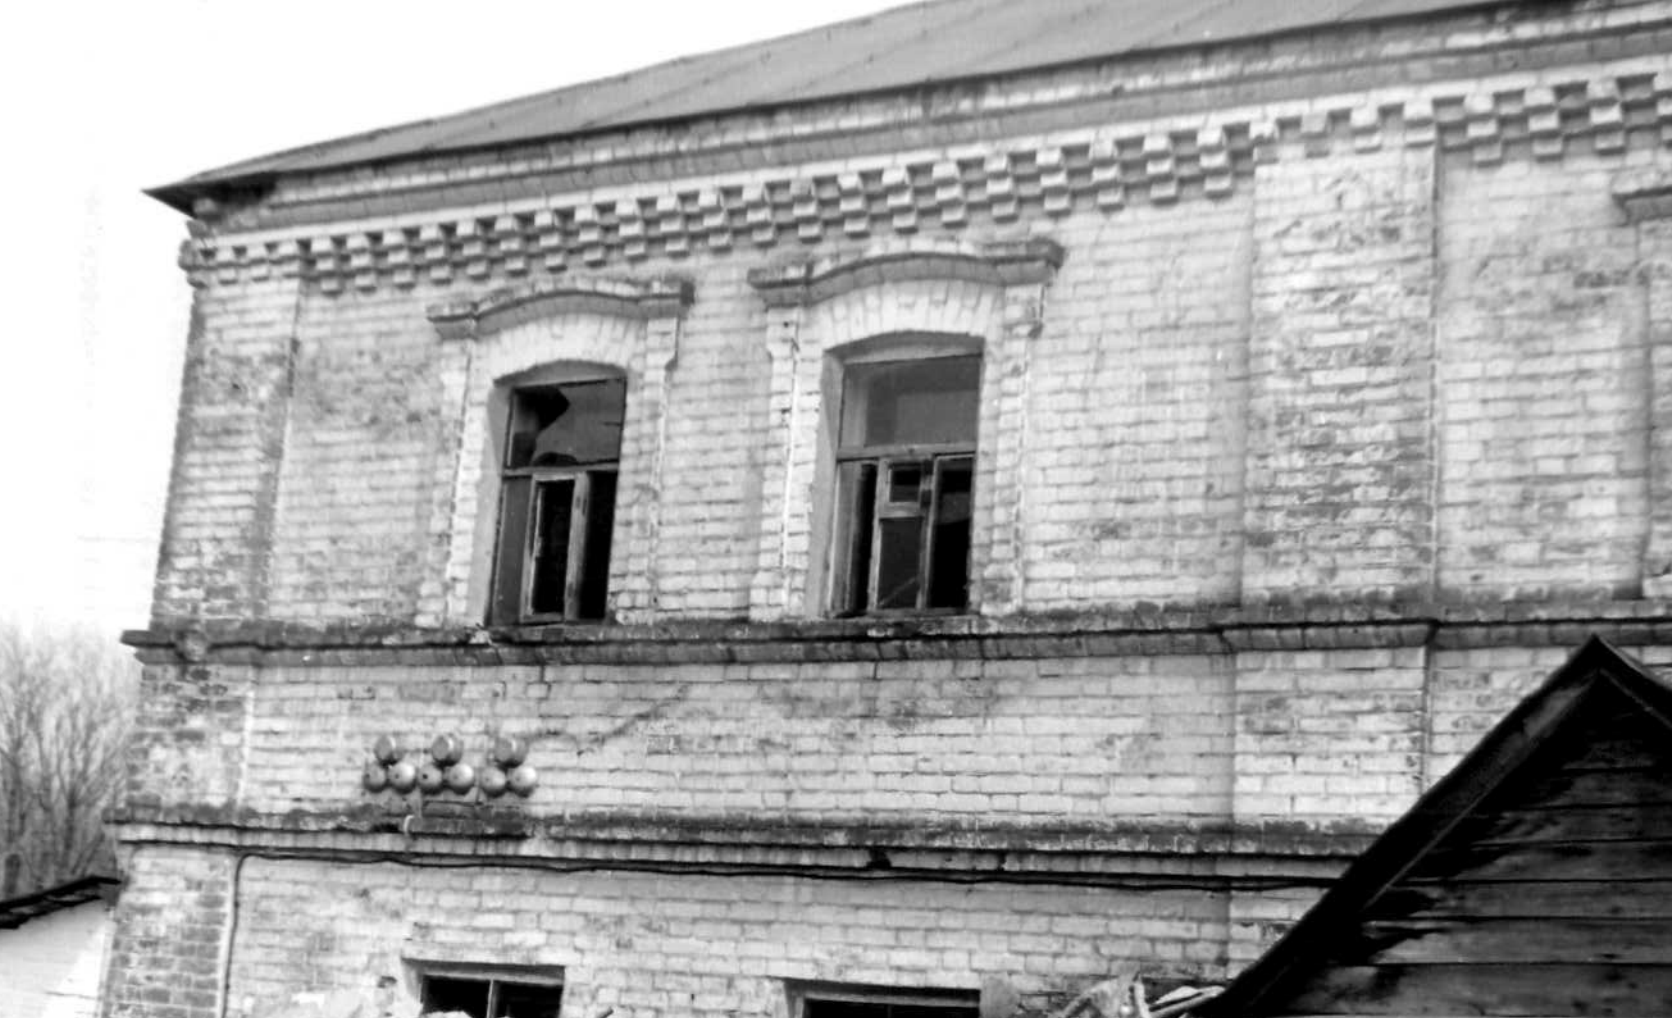
Тенгизская обл.
Можеганский р-н
и. т. о., Можеган.
Монастырь Караевский
иенский, Квасоварня.
1914. Фрагменты
западного фасада

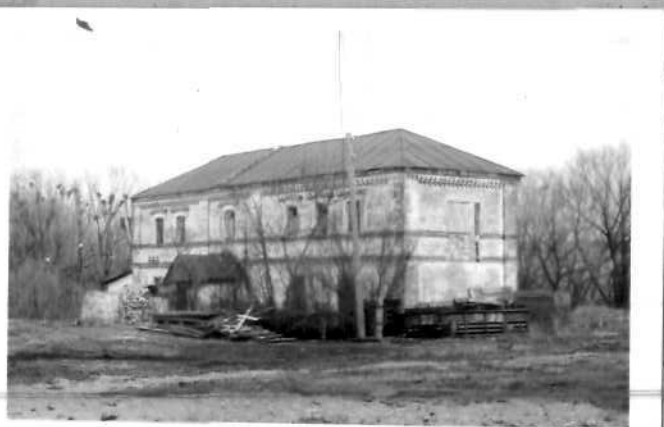
2-этажный кирпичный корпус расположен к северу от хлебопечарни, у реки. Прямоугольный в плане. На продольных фасадах лопатками выделена центральная часть - объема лестничной клетки. Главный фасад - западный. Шесть окон 2-го этажа этого фасада имеют лучковое завершение и обрамляются пилястрами, несущими сандрику. Венчающий карниз украшен тремя рядами оухариков. Крыша вальмовая железная.
