# П А С П О Р Т

I. НАИМЕНОВАНИЕ ПАМЯТНИКА Комплекс церкви Богородицы. Дом причтаII. ТИПОЛОГИЧЕСКАЯ  
ПРИНАДЛЕЖНОСТЬпамятник  
археологиипамятник  
историипамятник  
архитектурыпамятник  
монумент.  
искусства

Рязанская область  
Рязский район  
с. Большая Алешня  
Дом причта  
Кон. XIX - нач. XX в.в.

### Учетная карточка

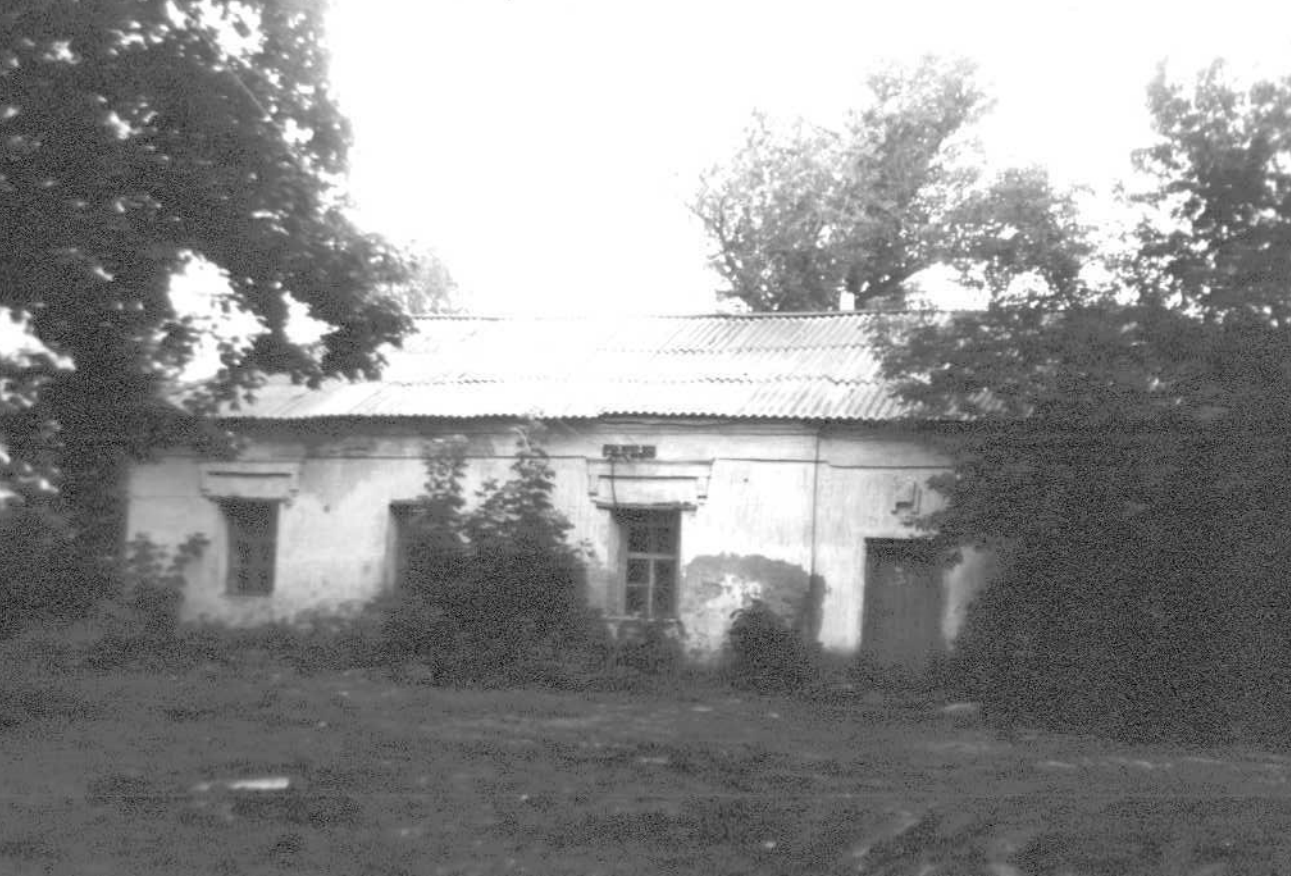
Рязанская обл., Рязанский р-н, с. Бол. Деленино  
Дом припечка — Кот. Ком. XIX — нач. XX в.в.  
Южн. фасад.  
Ротб. Ярового и. Ю. Август 1937.

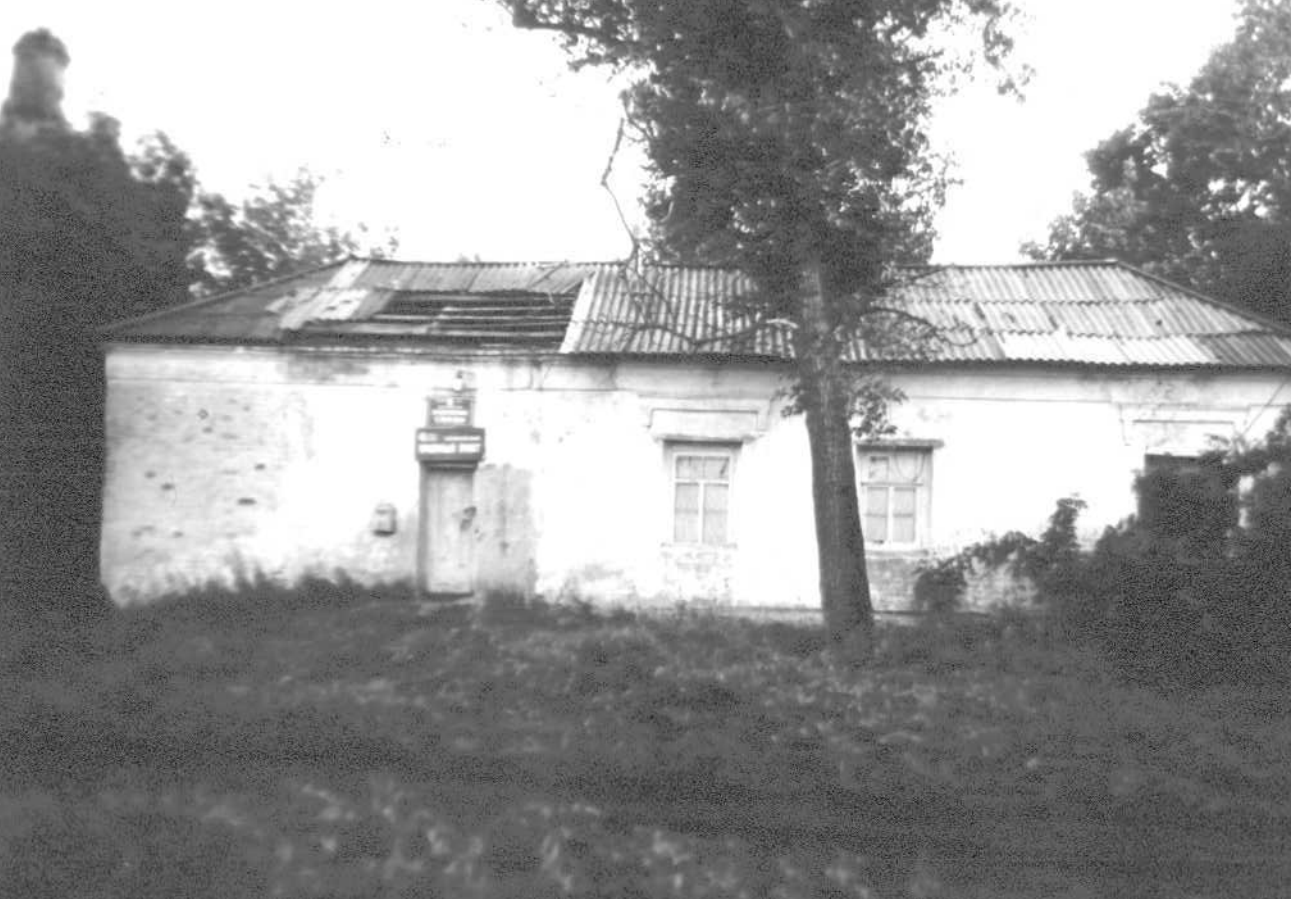
Луганская обл., Рязанский р-н, с. Бол. Ямлыны  
Дом припуга ~~в д. Ямлыны~~, кон. XIX - нач. XX в.в.  
Сверновой раса.  
Фото зробового ч.ю. Август 1993г.

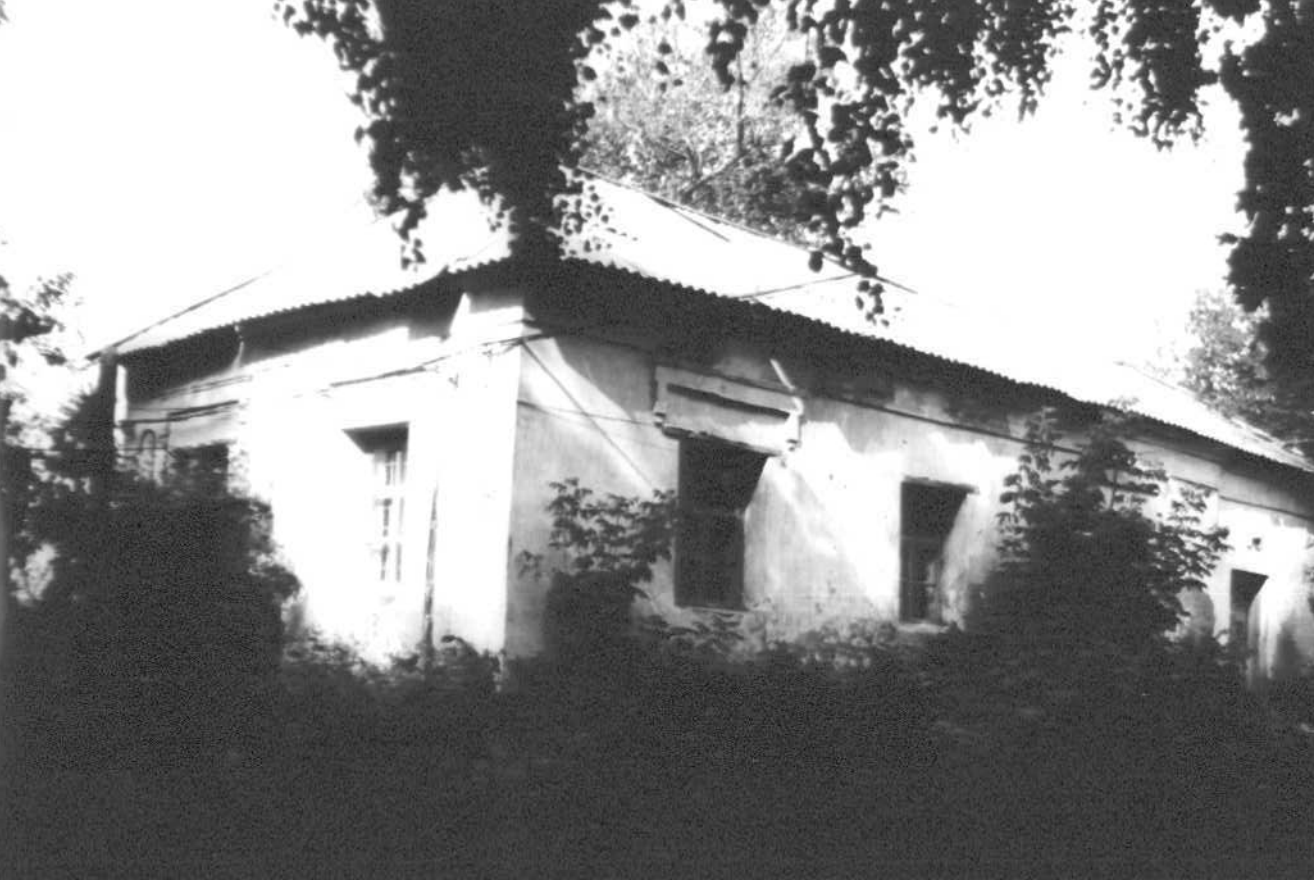
Дом крестьянина. Кон. XIX - нач. XX в. в.

Вид с юго-запа.

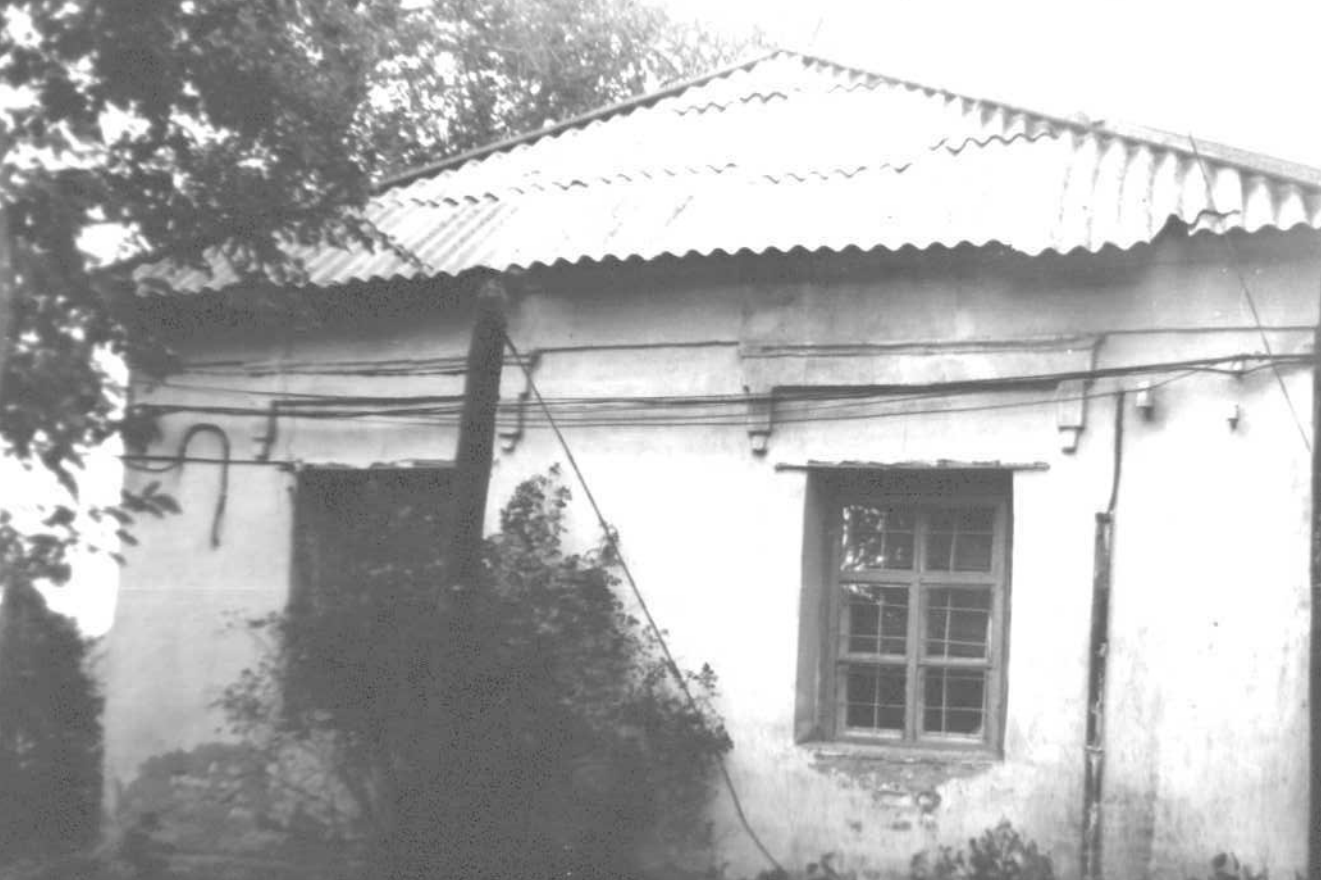
Рязанская обл., Рязанский р-н, с. Бол. Алешня  
Дом прииска, ~~шт. дом~~. Кон. XIX - нач. XX вв.

Зан. фасад

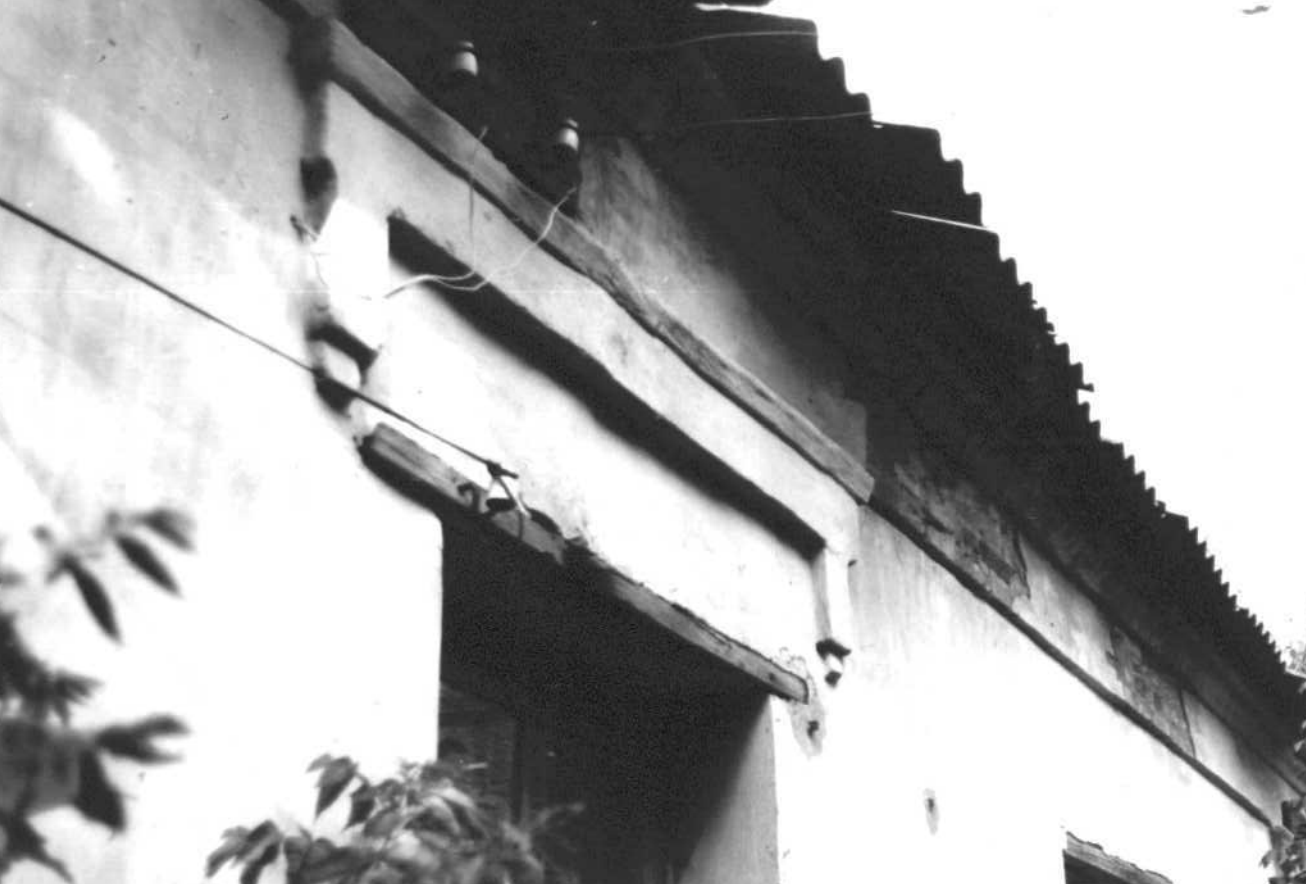
Рязанская обл., Рязанский р-н, с. Бол. Демидов  
Дом крестьянина. Кон. XIX - нач. XX в.в.  
Фрагмент южного фасада -  
Ротко Яковлева И.Ю. Август 1993г.

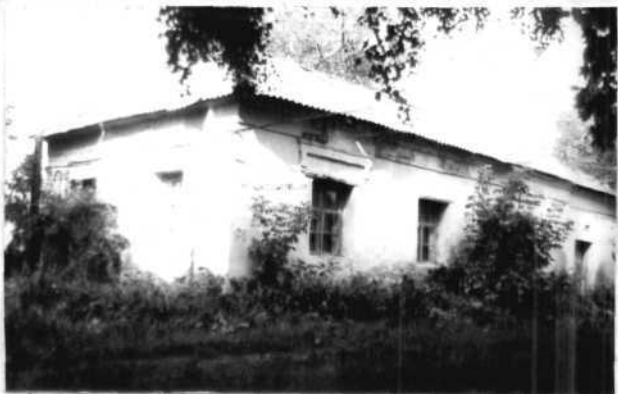
Пример жилого здания в сельском церковном комплексе, построенного в формах позднего классицизма. Здание расположено в центре села, к северу от церкви Богородицы и вытянуто вдоль нее. Имеет кирпичный и оштукатуренный, I-этажный объем с вальмовой кровлей. Большая западная часть объема слегка шире восточной. На ее симметричных фасадах по паре прямоугольных окон с сандриками. Стены завершены фризом, поднимающимся от сандриков, и карнизом несложного профиля. Входы на протяженных фасадах, на вост. части объема. Внутри поперечная стена с проемами разделяет две части объема.
