ПАСПОРТ

I. НАИМЕНОВАНИЕ ПАМЯТНИКА Усадьба "Царицыно". Церковь Богоматери "Животворящий источник"

1759-1765 гг.; после 1780-х гг.; 1880-е гг.

Москва, Красногвардейский р-н, Царицыно  
(АССР, край, область, район, автономная обл., национальный округ; населенный пункт; пути подъезда)

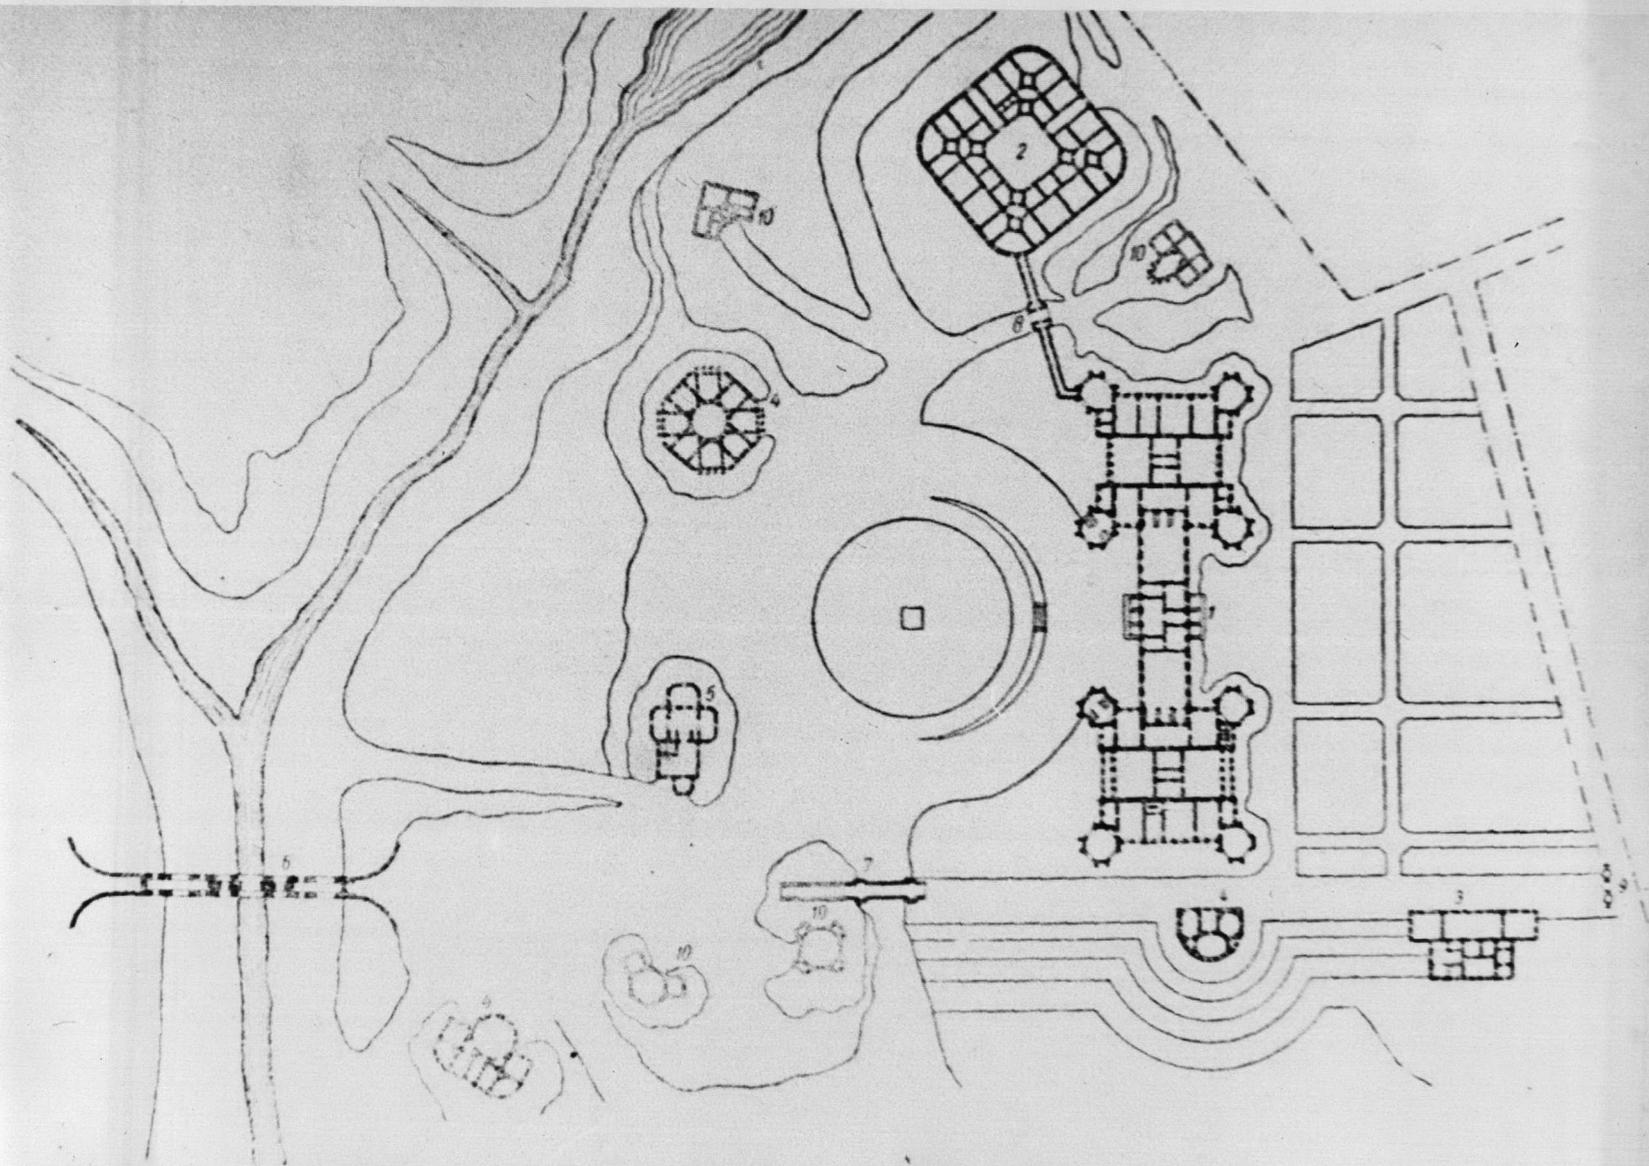
15. План ансамбля усадьбы Царицыно:

1—дворец; 2—хлебный корпус; 3—Оперный дом; 4—кавалерские корпуса; 5—церковь; 6—Каменный мост; 7—Фигурный мост;  
 8—галерея и ворота в сад; 9—Виноградные ворота в сад; 10—несуществующие павильоны

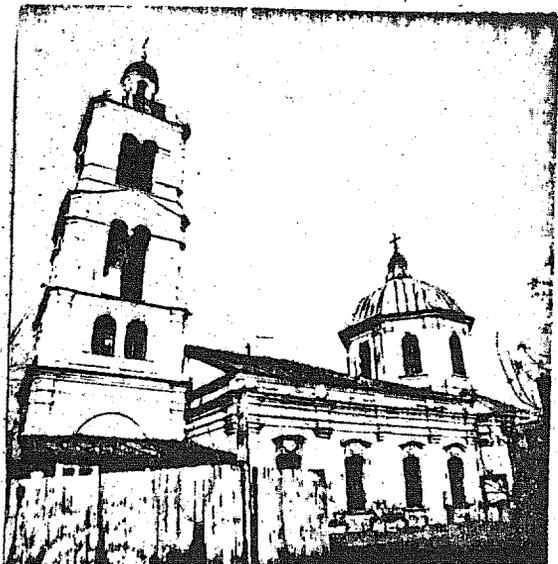
Фото или схематический план

Каменная церковь Богородицы "Двоносный источник" построена в несколько этапов: основной объем - в 1759-65 гг.; трапезная и I-й ярус колокольни перестраивались после 1780-х гг.; стены трапезной надложены в XIX в.; колокольня закончена в 1880-е гг.

К одноглавому, одноприсидному храму (восемь мерик на четверике) примыкает равная ему по ширине просторная трапезная, по оси которой расположена примыкающая 4-х ярусная колокольня (четверик на четверике). Основной объем и трапезная оформлены в стиле позднего барокко (пилястры, несущие раскрепованный антаблемент; окна с лучковыми и полуциркулярными перемычками, белокаменными наличниками с ушками, развитым сандриком, фигурными фартуками под подоконными плитами). В I-м ярусе колокольни - элементы ампирного декора, 3-й и верхний - в стилистике 2-й пол. XIX в. Оформление восьмерика сохранилась барочная лепнина, выполненная в гипсе. Она обрамляет живописные композиции (утрачены) в простенках между окнами.
