ПАСПОРТ

I. НАИМЕНОВАНИЕ ПАМЯТНИКА Дом доходный Д. В. Доды

Вкладыш №I к паспорту: Дом доходный Д.В.Доды.

г.Хабаровск, ул. Запарина, II.

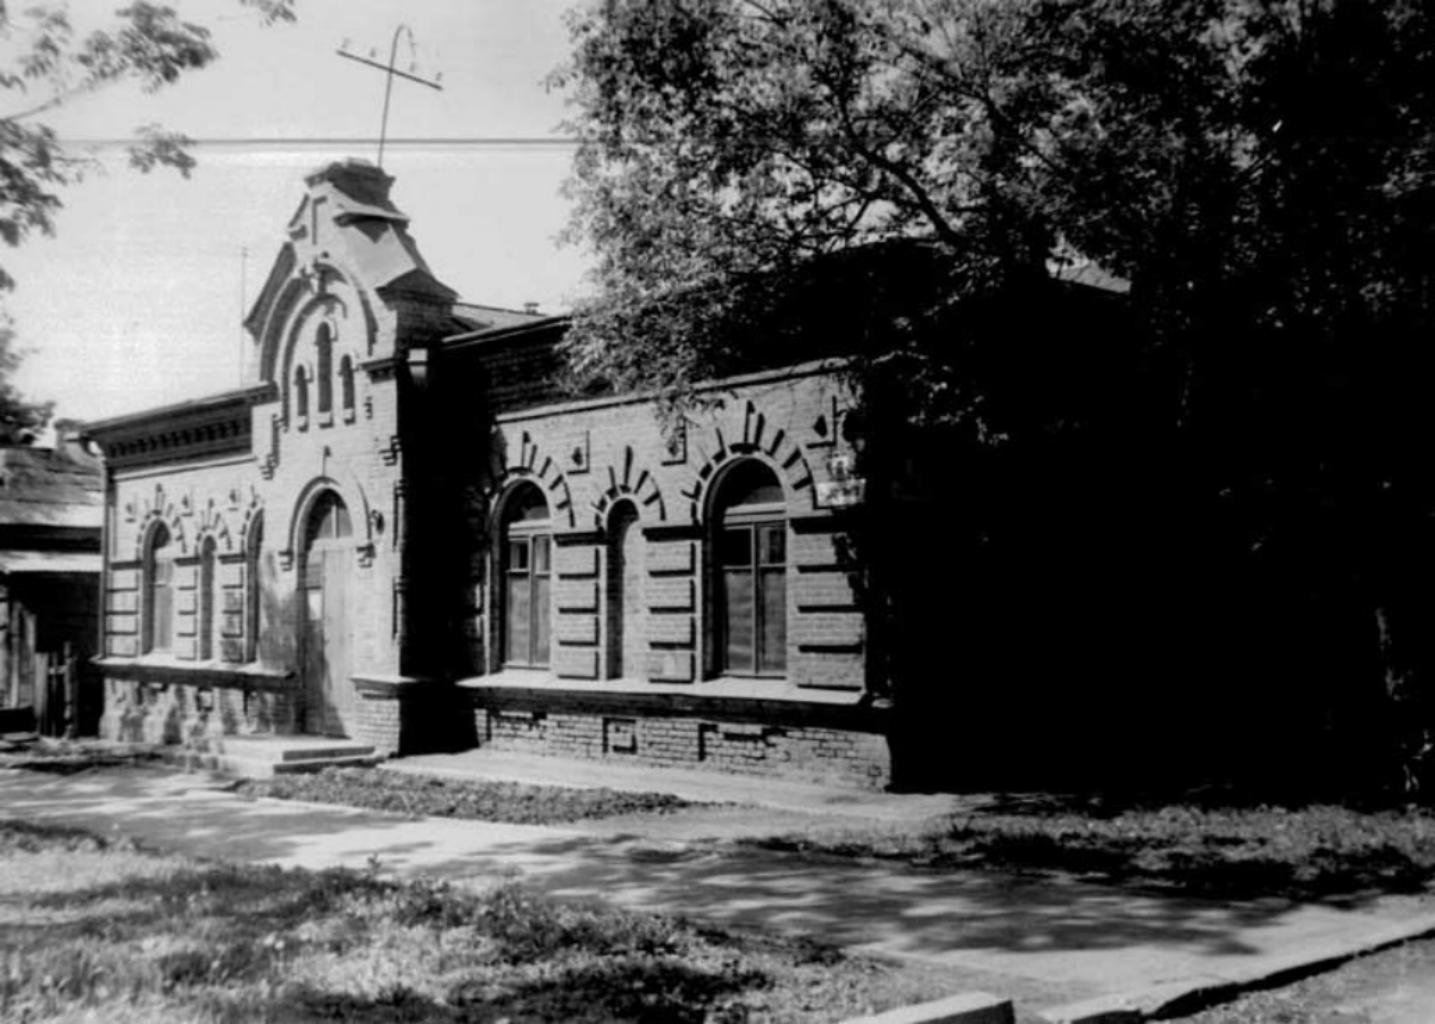
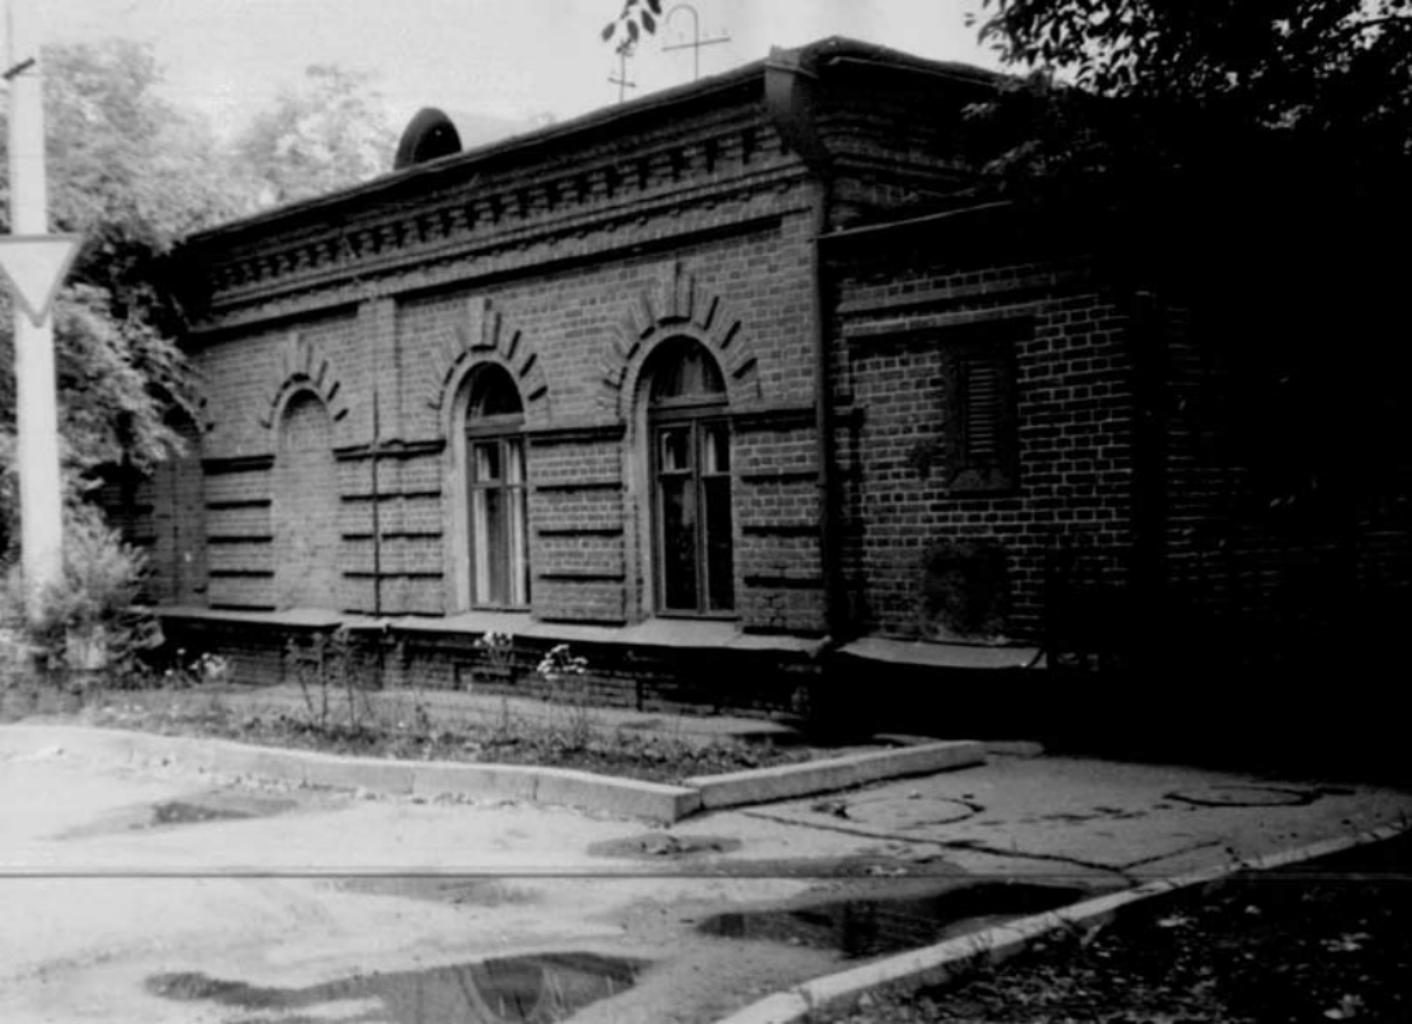
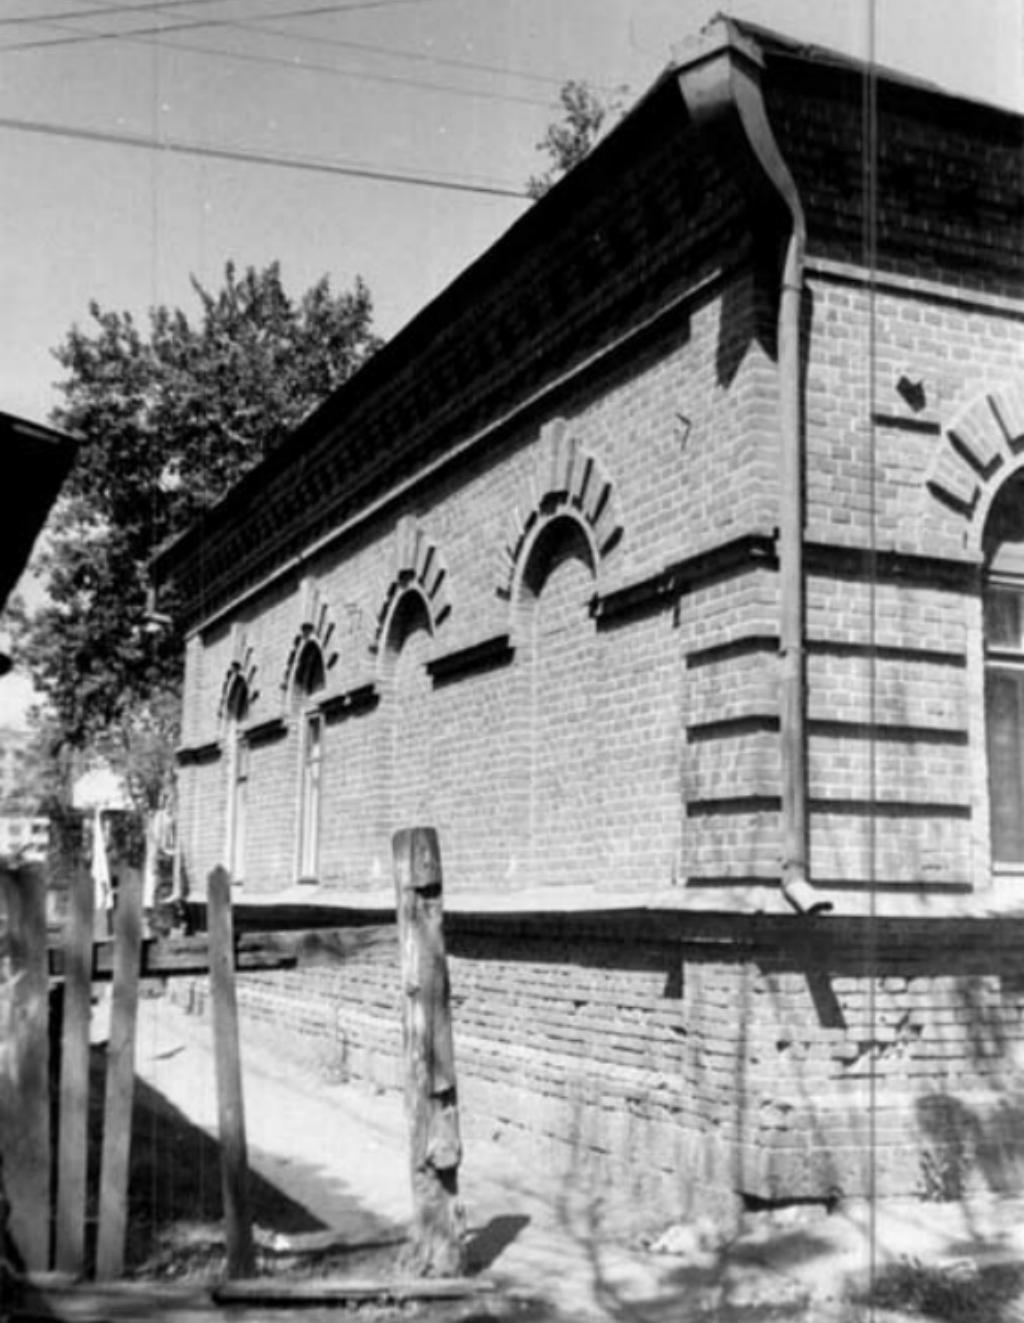
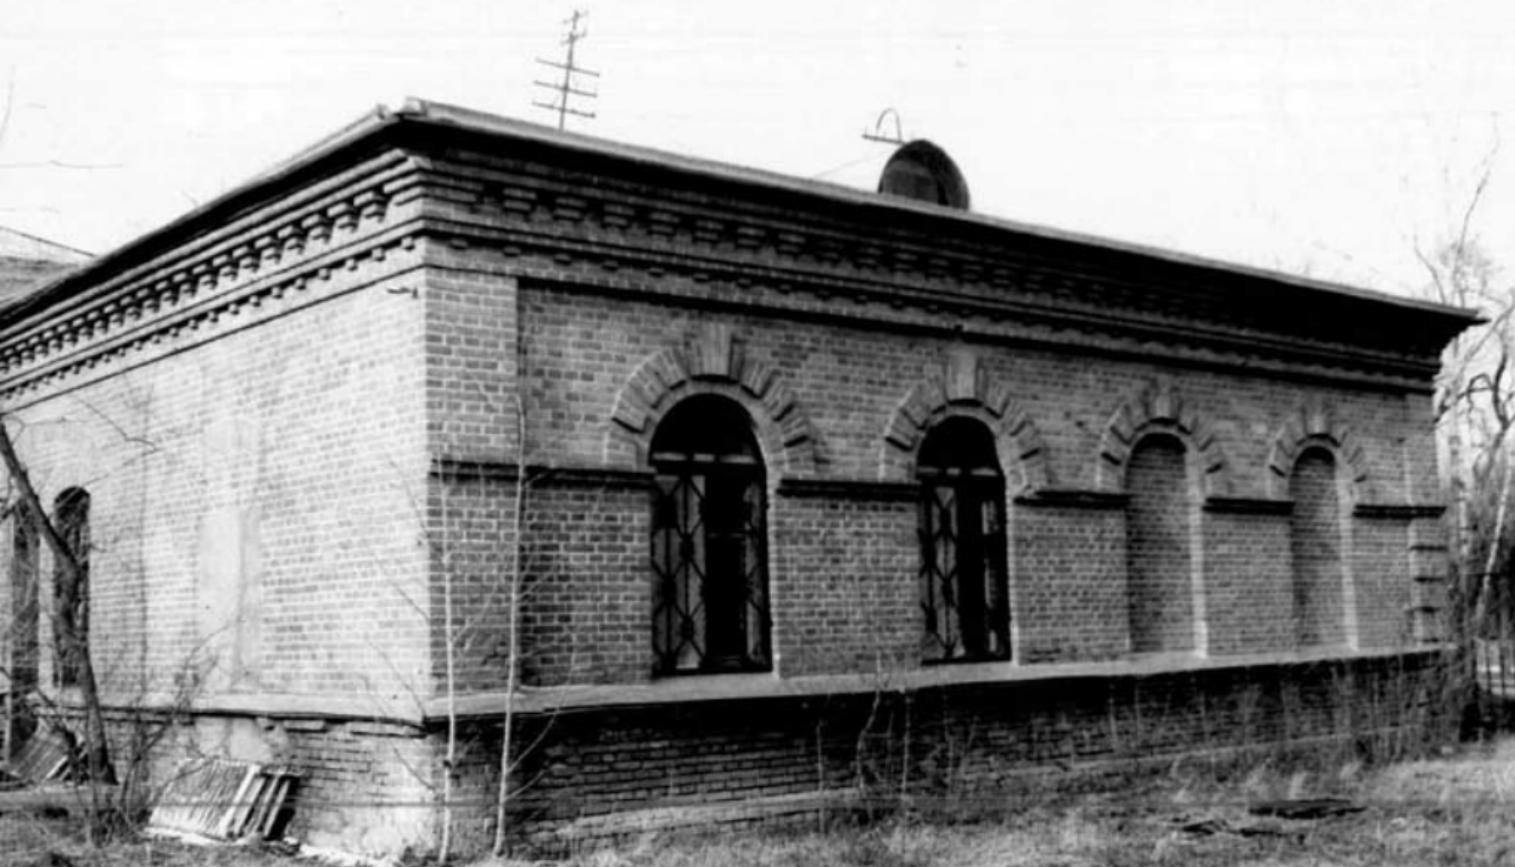
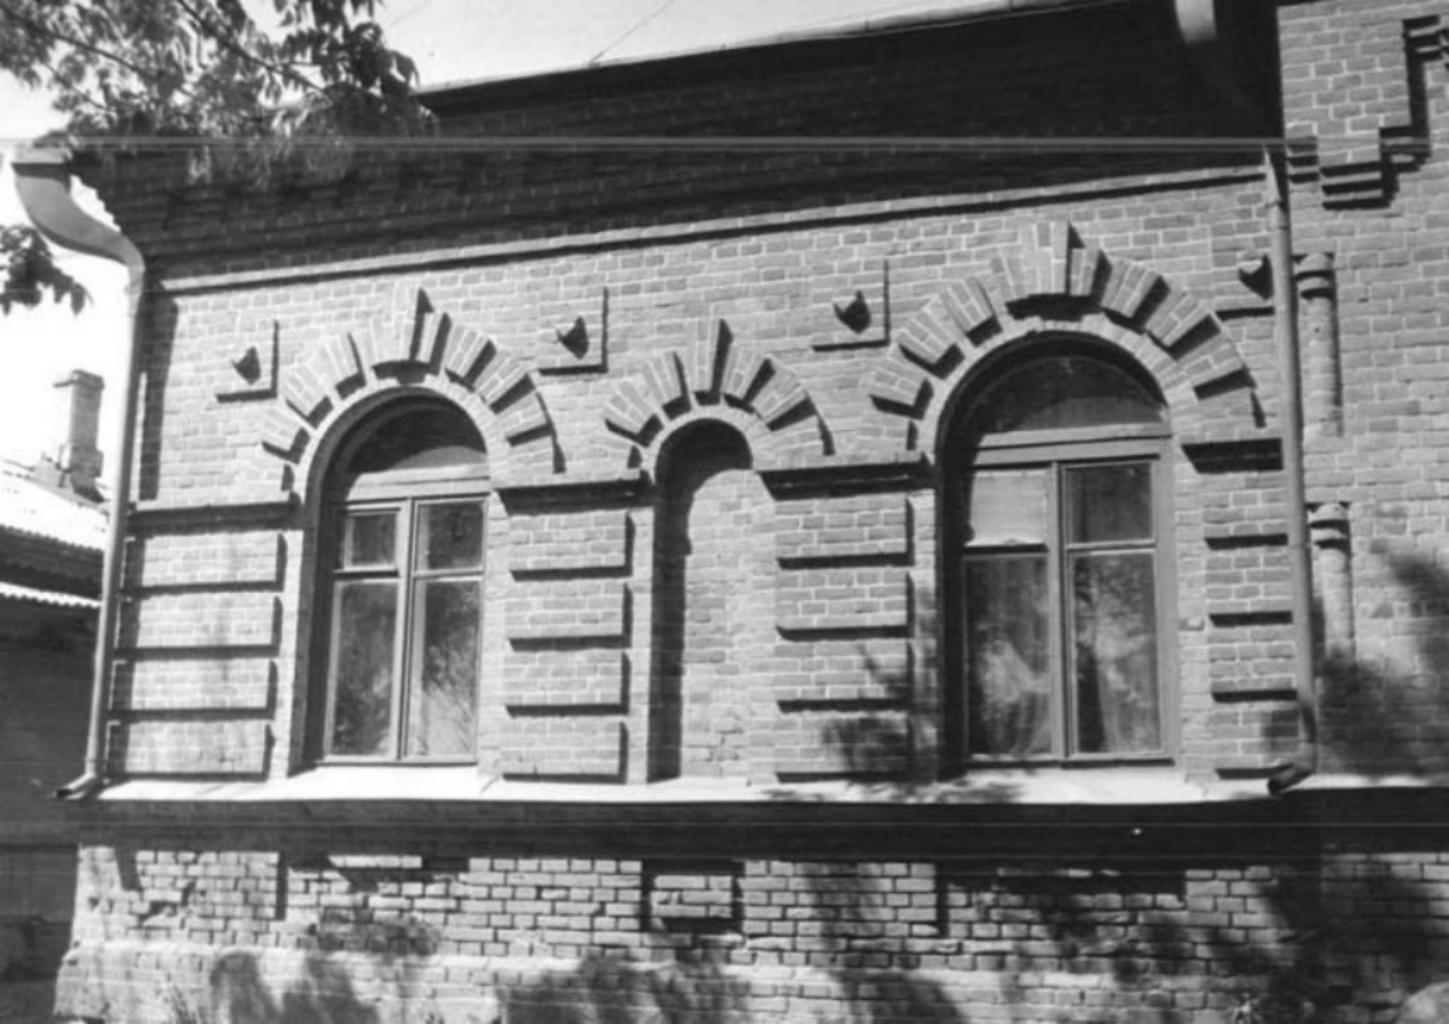
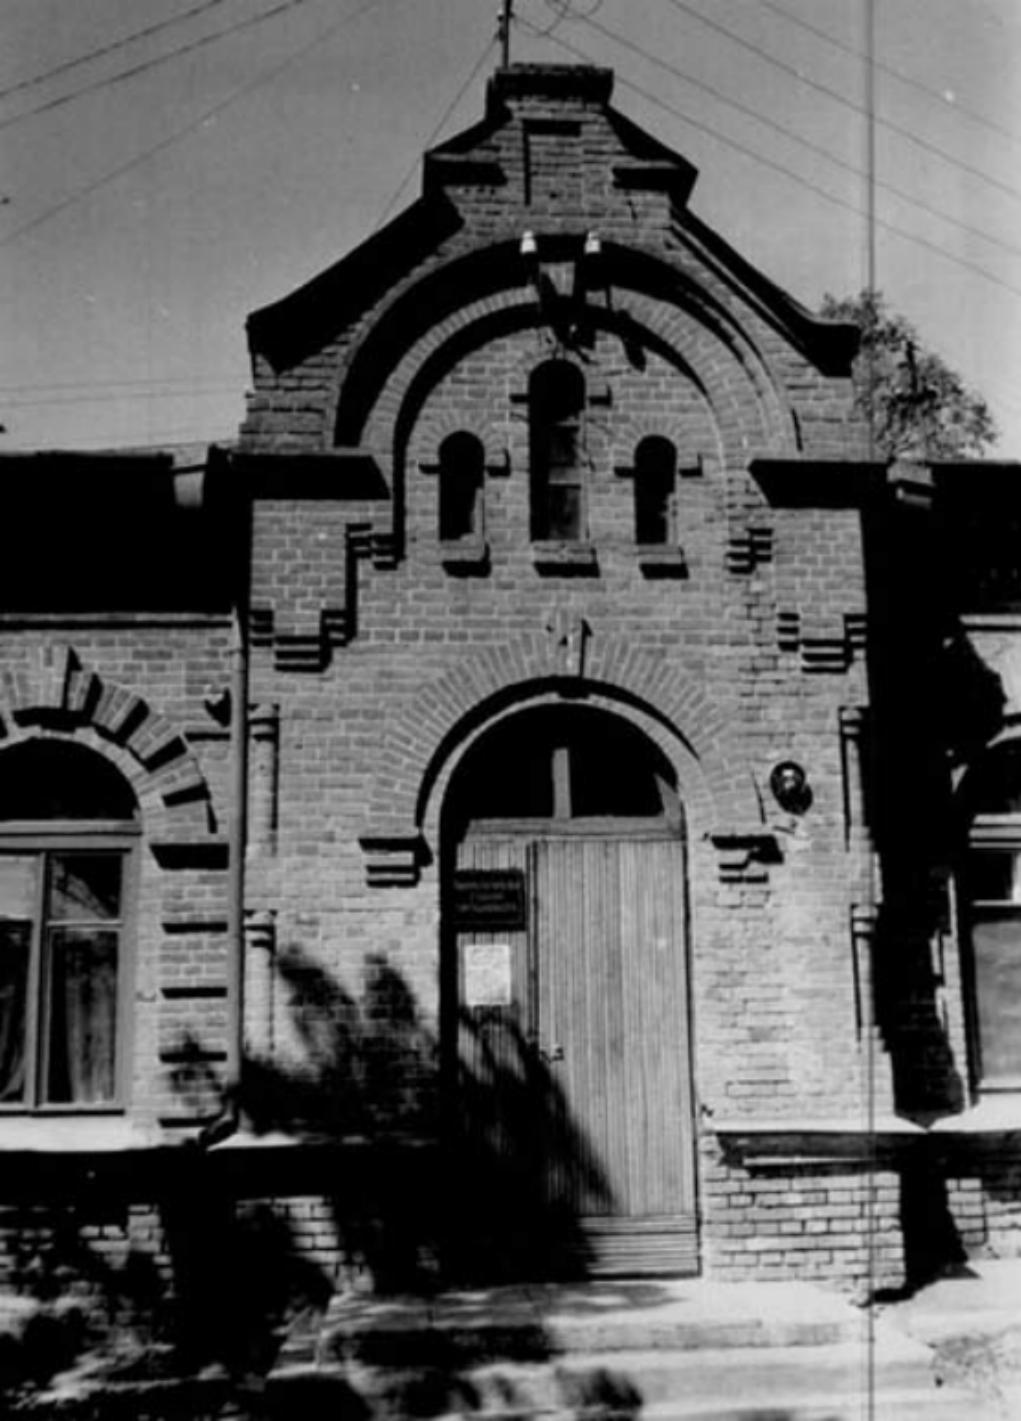
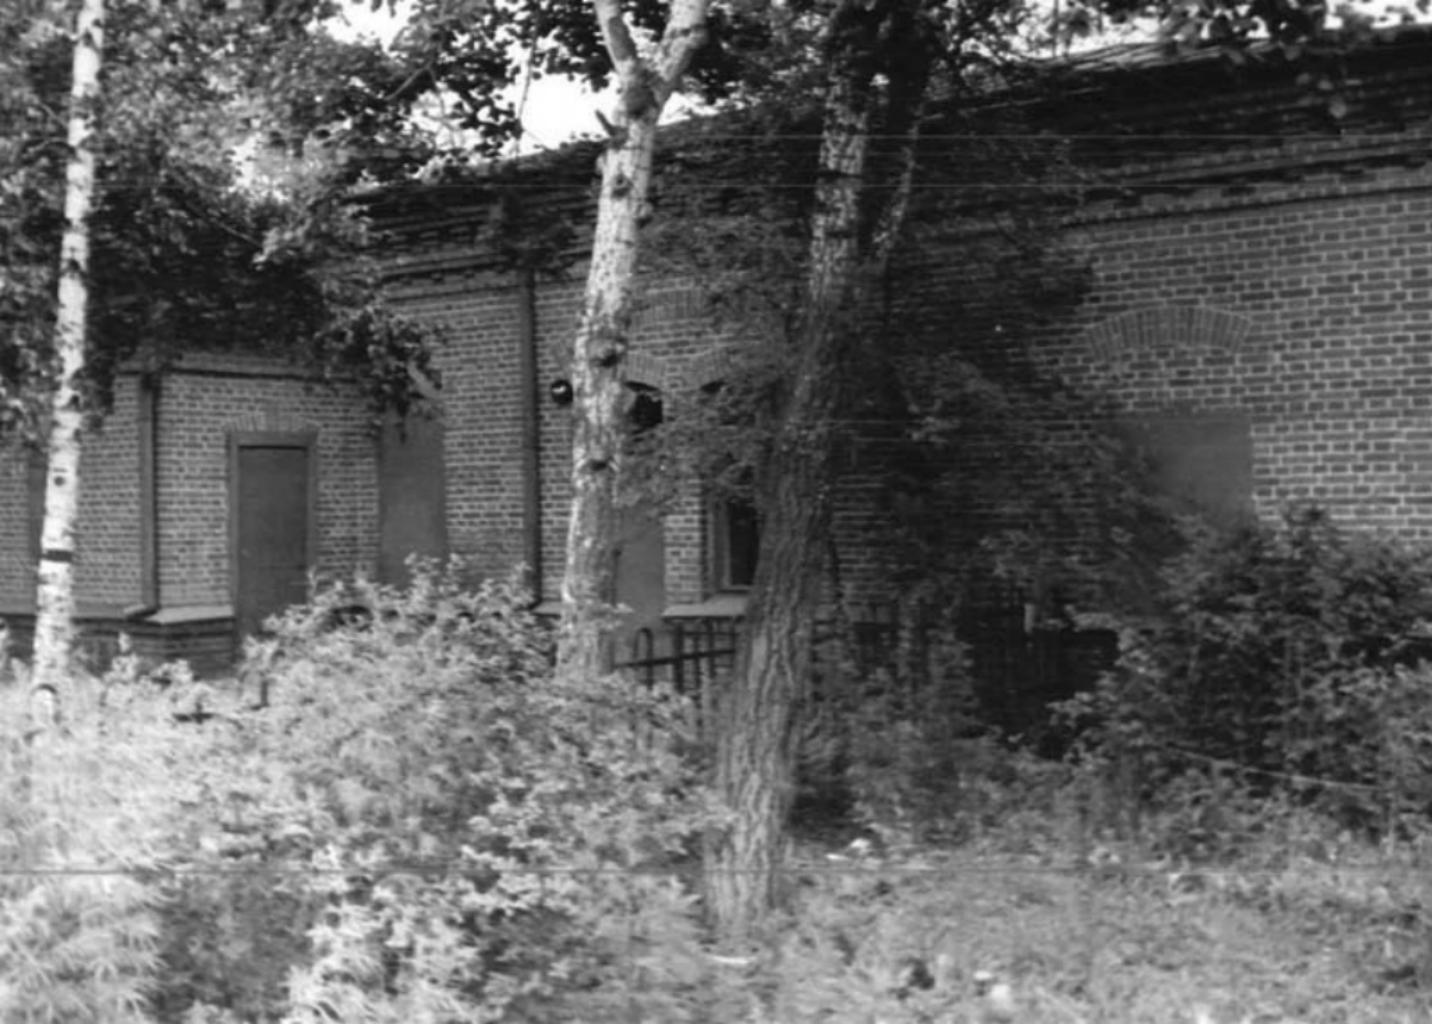
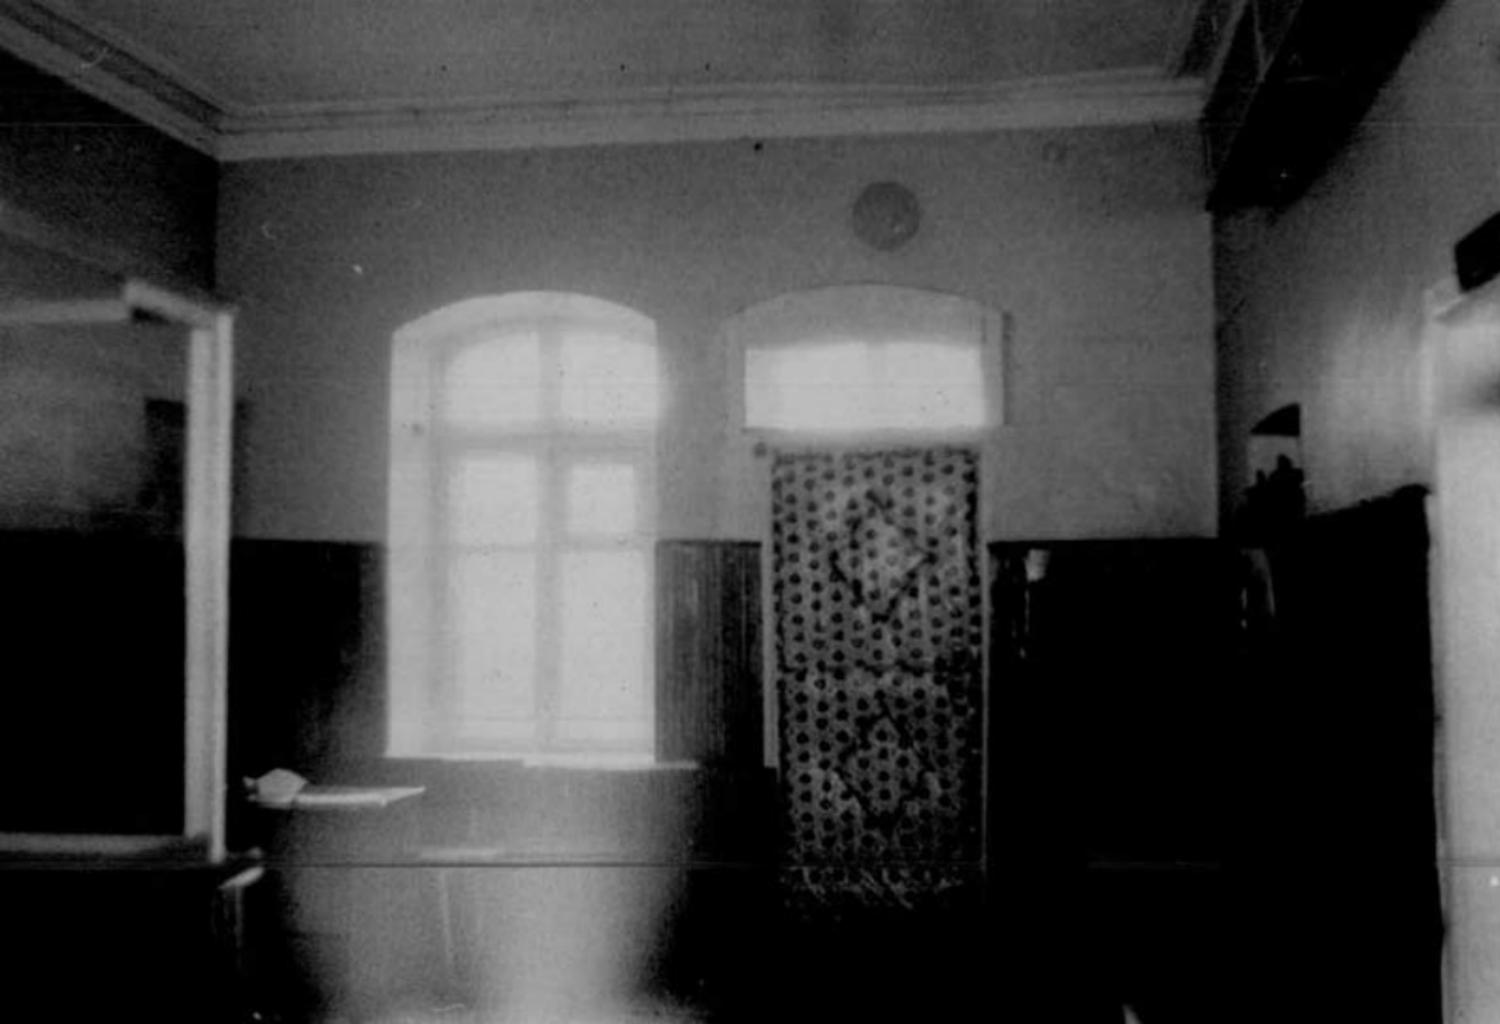
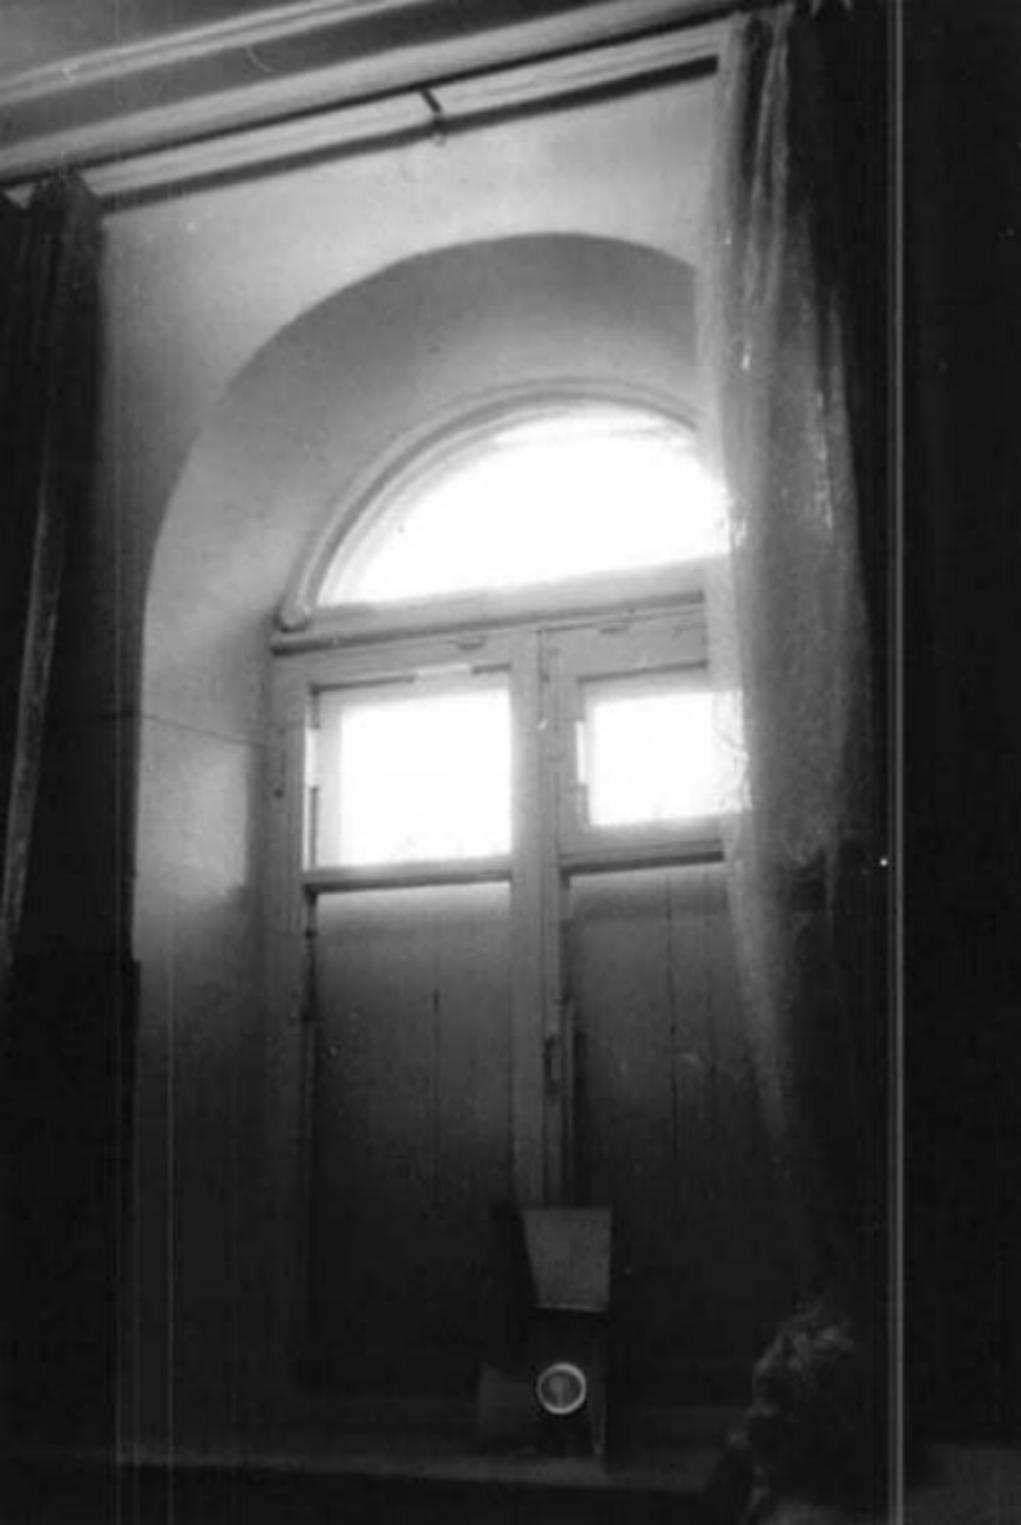
Заложен проход из сений черного хода в основной объем, все проемы на флангах западного фасада. Утрачены водостоки. Утрачена перегородка в сених черного хода. На двух окнах южного фасада в конце 1980-х гг. установлены металлические решетки.

Парадный вход ведет через узкие сени в зал. Сени и зал сохранили завершающий стены карниз со скосцей. Сени прежде соединялись с южной и северной комнатами восточной части дома, нижние проемы заложены. В зал выходят двери двух комнат южной и двух северной частей дома. Убранство интерьеров утрачено.

Весь объем дома опоясан раскрепованным двухступенчатым подоконным карнизом, закрытым железным козырьком. Стены основного объема завершены многоступенчатым венчающим карнизом с сухариками и ступенчатыми кронштейнами городчатого силуэта. Стены пристройки завершают многоступенчатый карниз с сухариками.

Ризалит парадного на уровне проемов окон на углах отделан трехчетвертными колонками с муфтой. Архиволт тимпана фронтона ниже пят переходит во фланкирующие верх ризалита выступы со ступенчатым нижним краем. Проем входа окаймлен в полуциркульной части лентой с выделенным замком и пятыми.

Проемы и ниши восточного, северного и южного фасадов имеют полуциркульную перемычку. Полуциркульный верх проемов и ниш окаймлен рустованной лентой с выделенным замком. Пять арок окон и ниш находятся на одной высоте, они соединены двухступенчатым карнизом, раскрепованным на лопатках и прерыванным на ризалите. Между этим и подоконным карнизами уличные фасады отделаны ленточным рустом. В подоконном паралете на уличных фасадах под проемами окон и равными им нишами размещены П-образные нишки, под узкими нишами главного фасада - ширинки. Фланги главного фасада выше проемов окон над осиями простенков украшены рядом прямоугольных выступов с ограненным камнем в центре.

Проемы западного фасада имеют лучковую перемычку. Пристройка сеней с севера имеет небольшое окно, обрамленное деревянной рамой с деревянным жалюзи. Вход в пристройку с юга. Она используется как кладовая. Дом имел водосточные трубы с квадратными в сечении чашами, украшенными просечным узором. Водостоки утрачены.

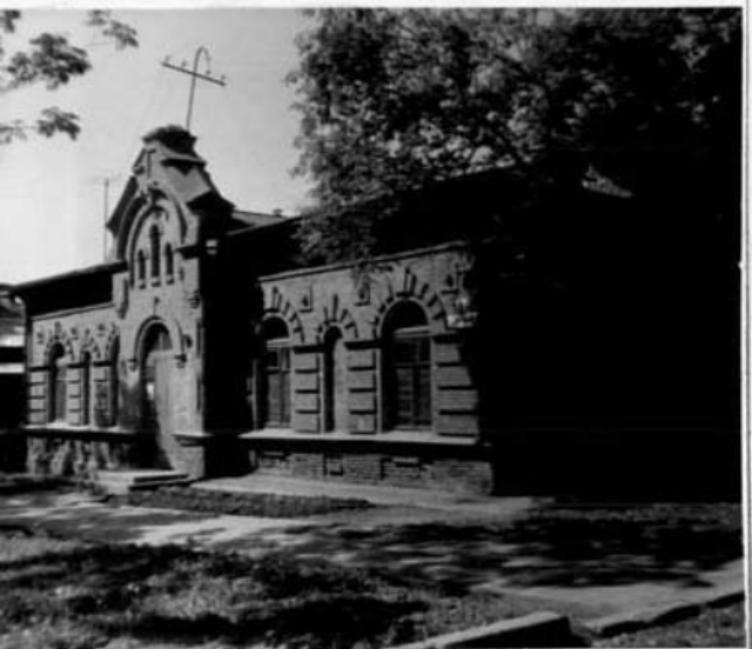
Фото или схематический план

Небольшой доходный дом в формах эклектики с классицистическими мотивами в композиции фасадов. Расположен на углу улиц Запарина и Гамарника в старой части города. Компактный одноэтажный объем на оси главного восточного фасада имеет ризалит с порталом парадного хода, увенчанный фронтоном. К левому флангу западного фасада пристроены сени черного хода, по высоте меньше основного объема. Узкие сени парадного выводят в зал, в который открываются двери двух комнат северной и двух южной частей дома. Только сени и зал сохранили первоначальный карниз со скосицей. В остальном убранство интерьеров утрачено. Фасады дома, кроме западного, симметричны. Кирпичные стены сложены в лицевой кладке. Проемы симметричных фасадов имеют полуциркульную перемычку, западного - лучковую. Ризалит портала фланкирован трехчетвертными колонками с муфтами. Фронтон в обведенном архивольтом тимпане имеет трехчастное чердачное окно. На симметричных фасадах проемы окон сочетаются с такими же по форме или более узкими нишами, имеющими карнизы пояса, рустовка уличных фасадов сочетается с нишами и выступами.

Габариты плана 17,2 x 15,9м.
