## П А С П О Р Т

НАИМЕНОВАНИЕ ПАМЯТНИКА Усадьба Зеленцовой

IV. АДРЕС (местонахождение) ПАМЯТНИКА Архангельская обл., Вельский р-н,
Р-Кокшеньягский с/с, д. Борок (сообщение: посад "Вельск-Кокшеньяг", далее пешком 8 км)

## УЧЕТНАЯ КАРТОЧКА

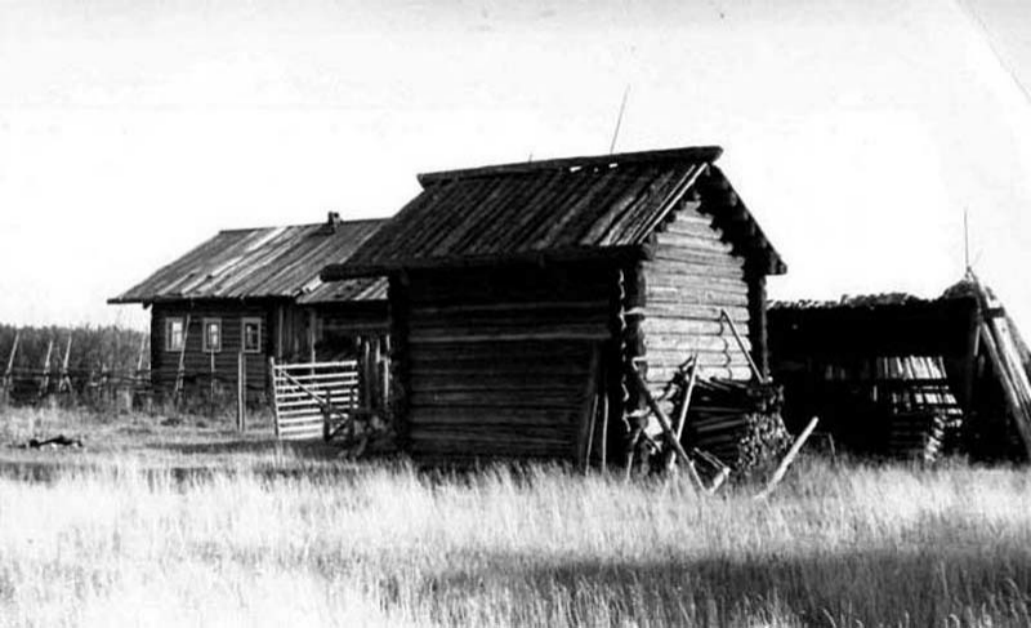
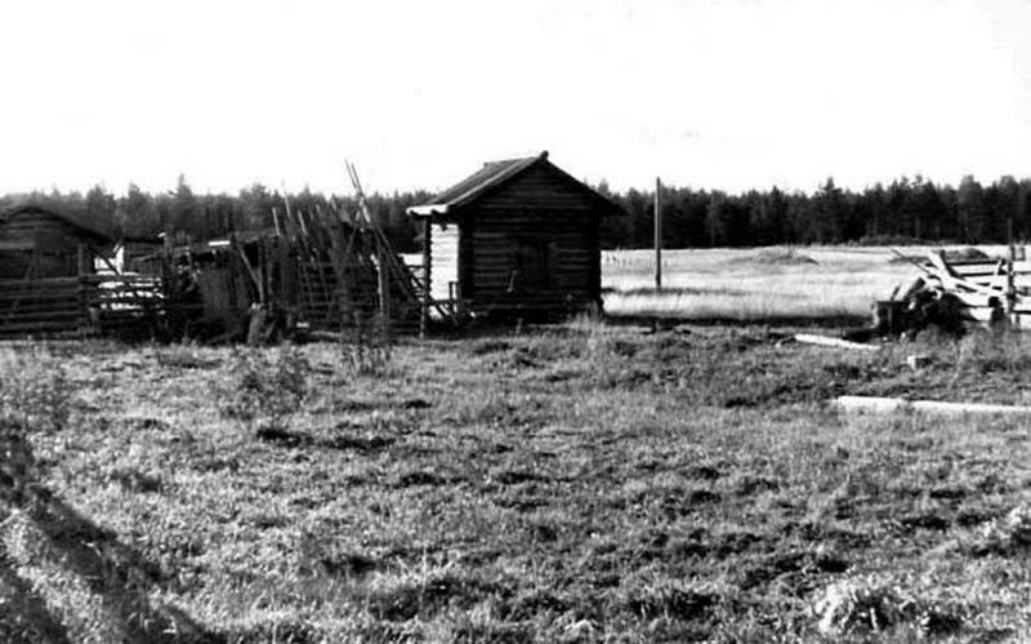
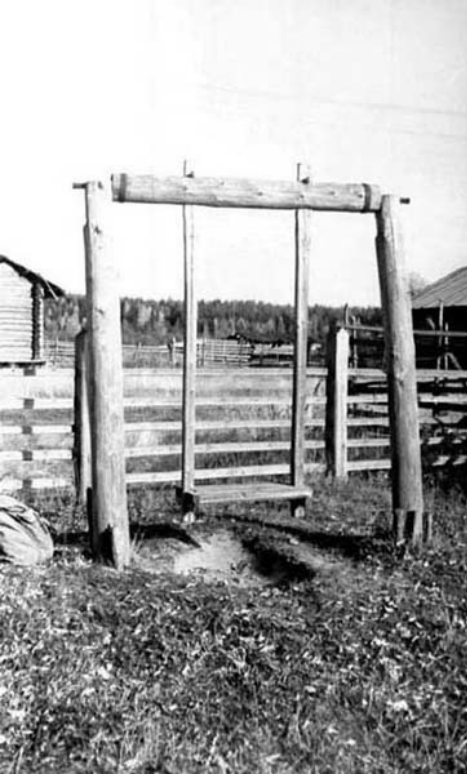
Усадьба Зеленцовой расположена на краю деревни Борки, имеющей 2-х рядную систему планировки. В состав усадьбы входят: жилой дом, ориентированный главным фасадом на восток, с пристроенным овечьником на северном фасаде; качели, расположенные в юго-восточной части усадьбы, недалеко от крыльца; и напротив окон бокового фасада дома. Амбар и баня, вынесенные за предел ограждения участка вокруг дома в западном направлении. В объемно-пространственном решении усадьбы основную роль играет жилой дом, которому подчинены все прочие постройки. Это традиционный пятистенник с широкими сенями, связывающий жилую часть с хозяйством. Тип кровли — самцовая. Амбар и баня, как и дом, рублены "в обло", из бревен диаметром 20-25 см. Кровля и баня амбара также самцовая с небольшими свесами по выпускам слег на торцевых стенах клетки.

Усадьба Зеленцовой является характерным образцом крестьянских усадеб к. XIX—XX вв. Вельского района Архангельской области, в которой прослеживается функциональная взаимосвязь всех построек хозяйственного назначения с жилым домом.

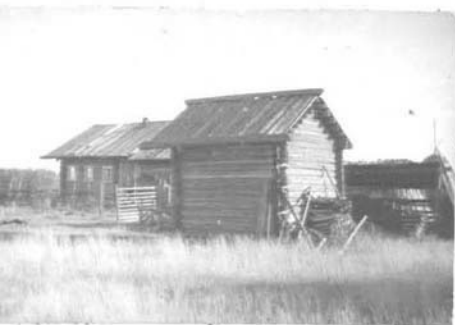
Фото или схематический план

В состав усадьбы входят: жилой дом, с пристроенным эвечником на северном фасаде; качели, расположенные в юго-восточной части усадьбы, недалеко от крыльца; а напротив окон бокового фасада дома. Амбар и бани, вынесенные за пределы ограждения участка вокруг дома в западном направлении. В объемно-пространственном решении усадьбы основную роль играет жилой дом, которому подчинены все прочие постройки. Это традиционный пятистенник с широкими свесами, связанный жилой частью с хозяйством.

Основные габариты усадьбы:  
(40 x 30 м).
