П А С П О Р Т

Дом Н.И. Субботина

1889 год.

IV. АДРЕС (местонахождение) ПАМЯТНИКА Московская обл., г. Звенигород, ул.(АССР, край, область, район, автономная обл.,
Фрунзе, 19/1.

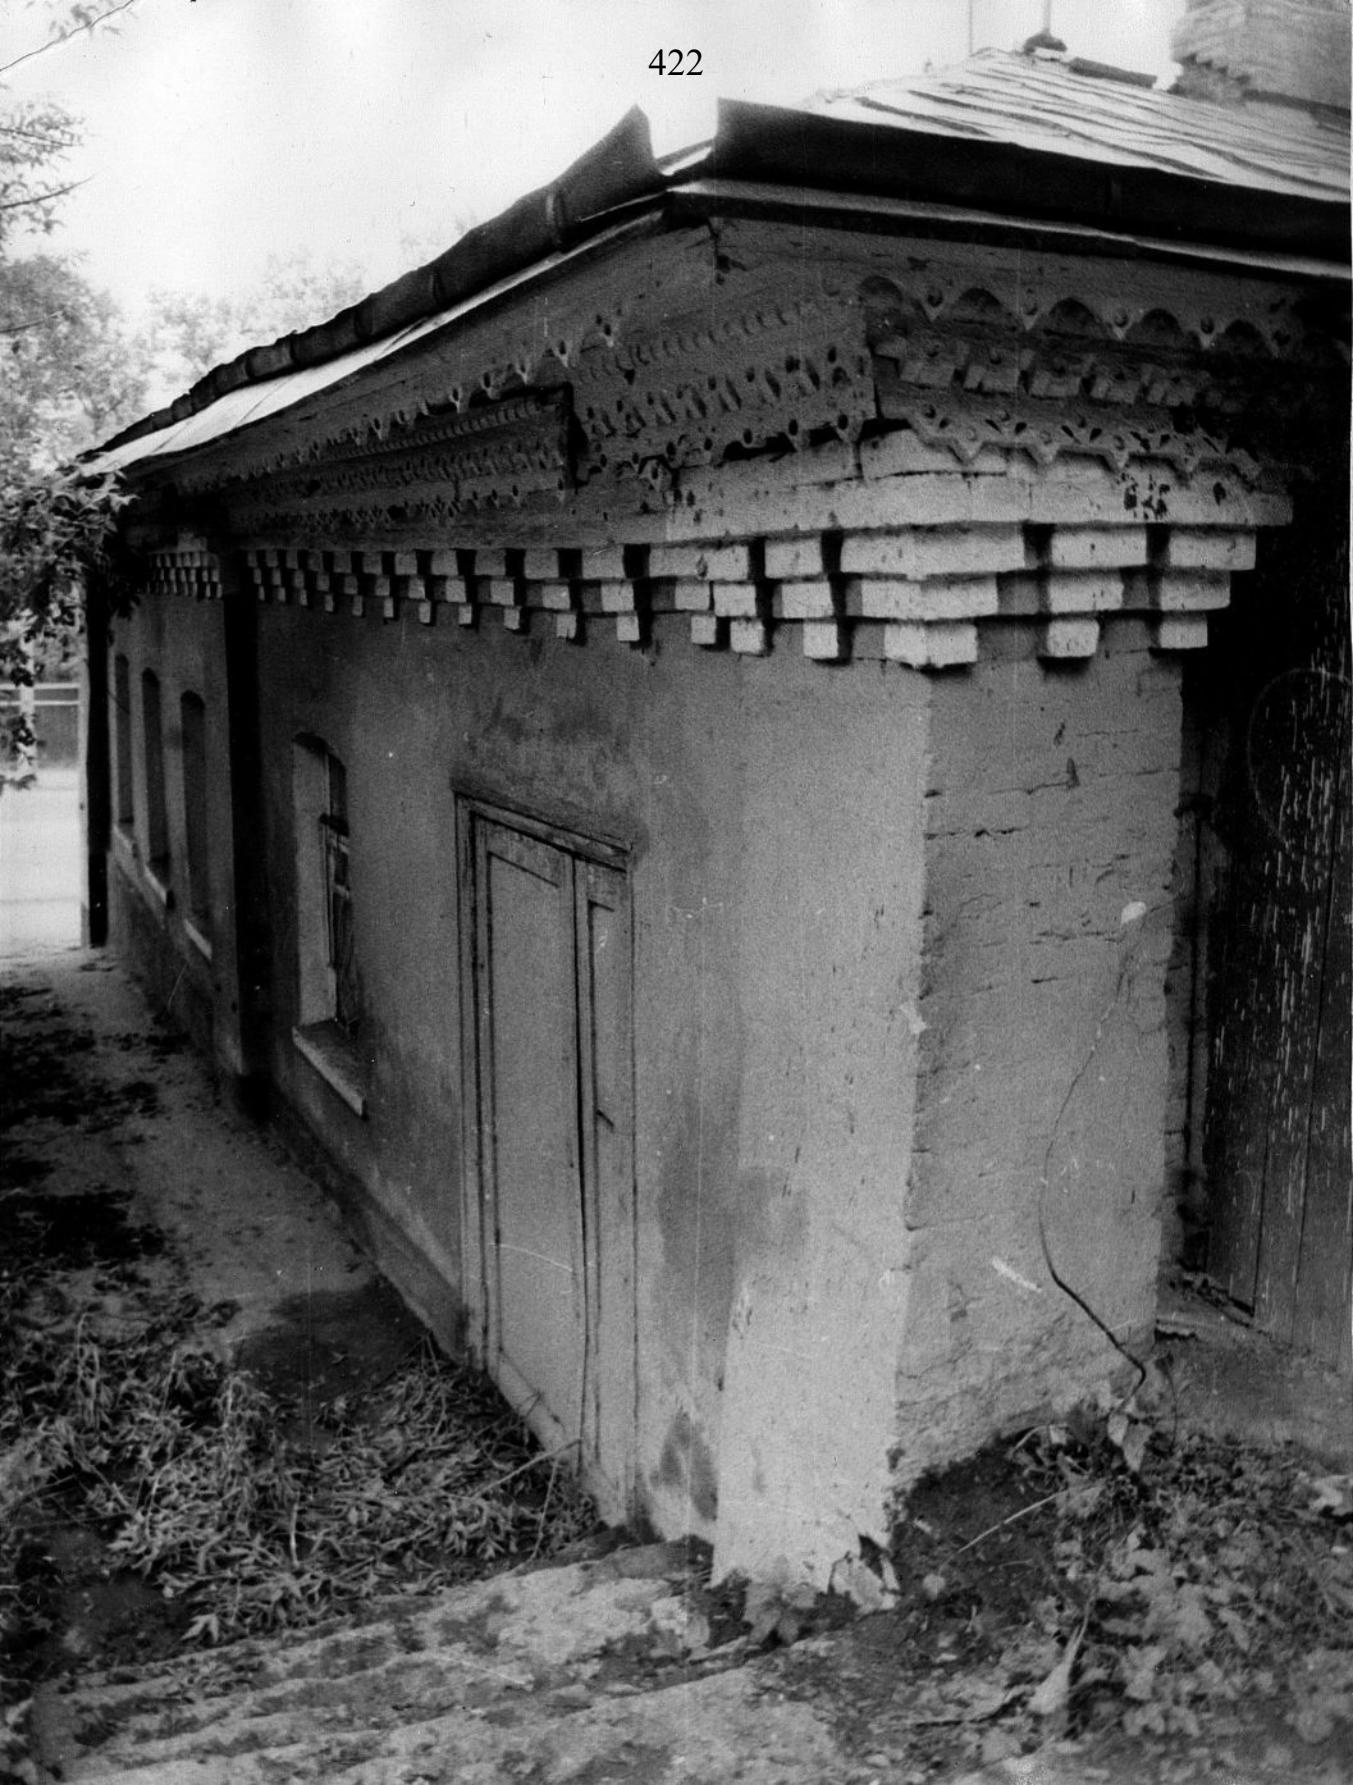
Дан И.И. Судомицкому, 1889₂

Дом Субботина расположен на углу ул.Фрунзе и ул.Красная Гора. На ул.Фрунзе обращен главным (южным) фасадом, на ул. Красная Гора - боковым (восточным). Выстроенное в формах "кирпичной архитектуры" одноэтажное квадратное в плане кирпичное здание оштукатурено, покрыто вальмовой кровлей .

Восточный грач

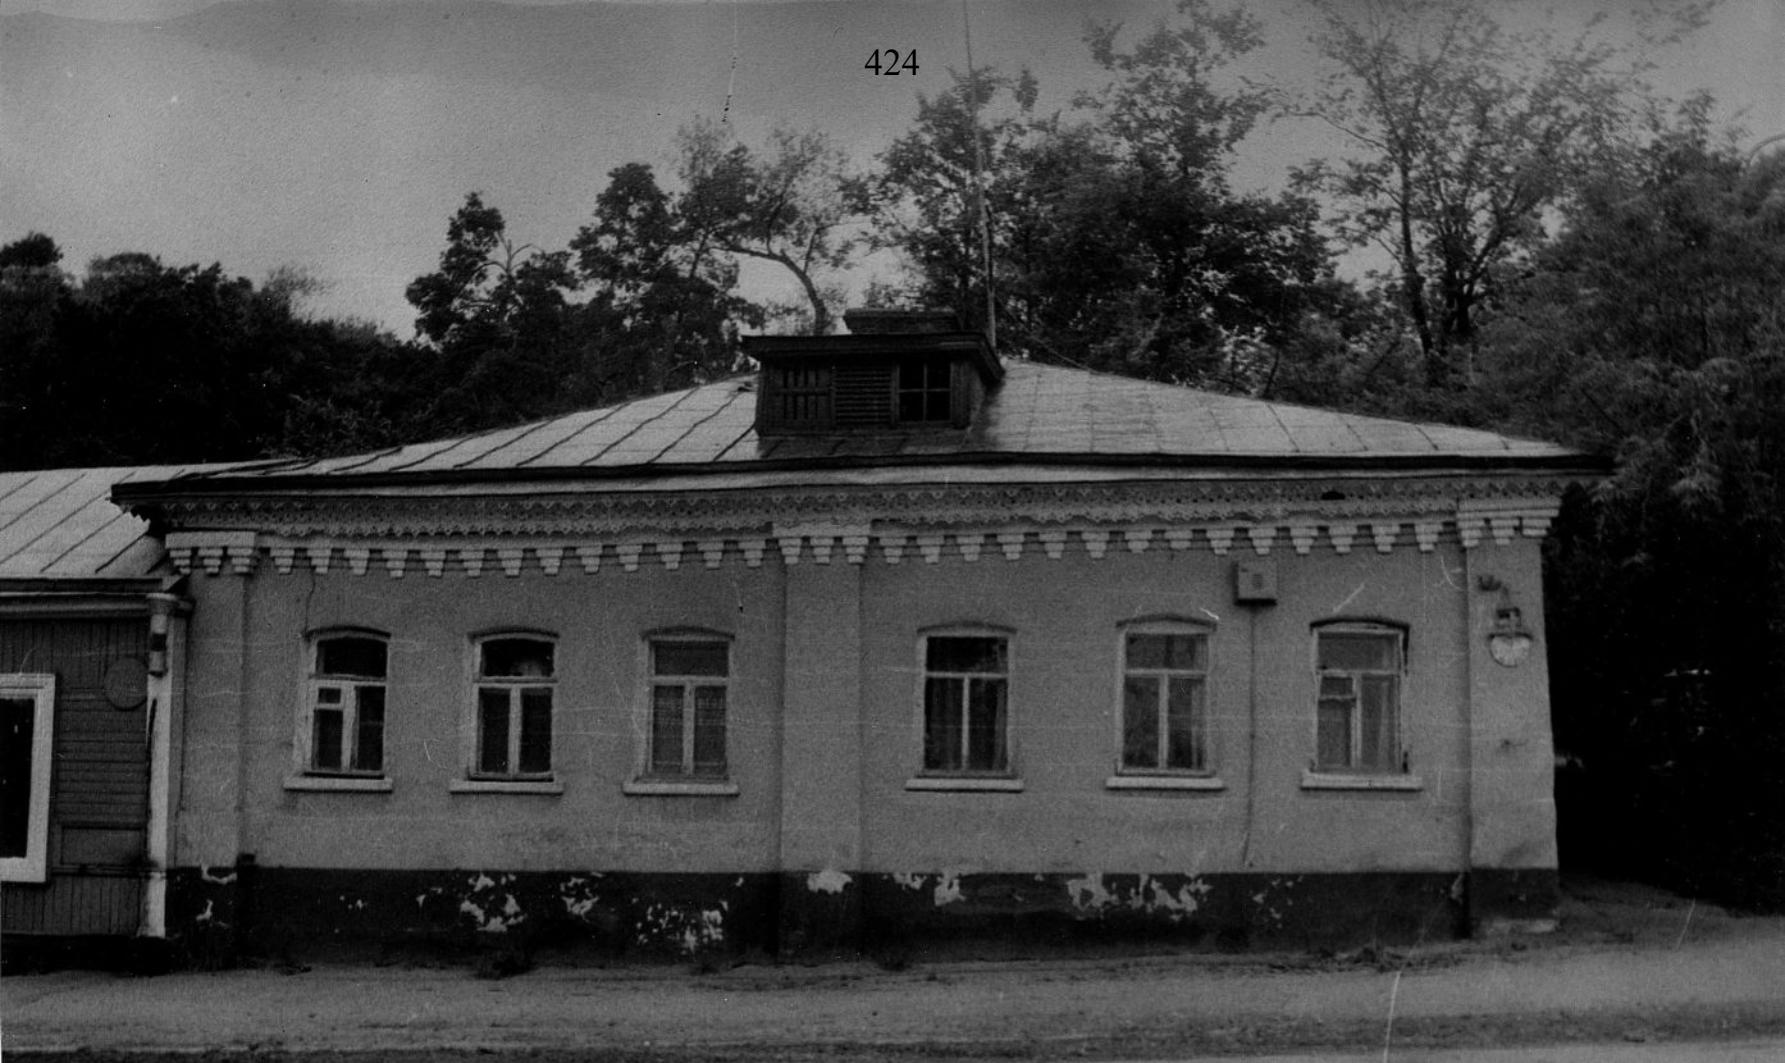
425
Московская обл.,
г. Зеяниору,
д. Фрунзе, 19/1
Дом Г. И. Соболинка, 1889.

Южный фасад симметричный, в шесть окон с лучковыми перемычками, углы здания и центральный пристенок отмечены слегка расширяющимися книзу лопatkами. На общем светло-охристом фоне стены цветом выделены цокольная часть и нарядный венчающий карниз, состоящий из ряда "городков" и украшенный тройным ажурным деревянным подзором. Аналогично решен восточный пятиосевой фасад, делящийся лопatkой на две части - в три и два проема. В северной его части расположен первоначальный вход в дом (заложен). Дворовые фасады частично повторяют декор уличных фасадов (угловые лопатки, венчающий карниз).

Южный фасад

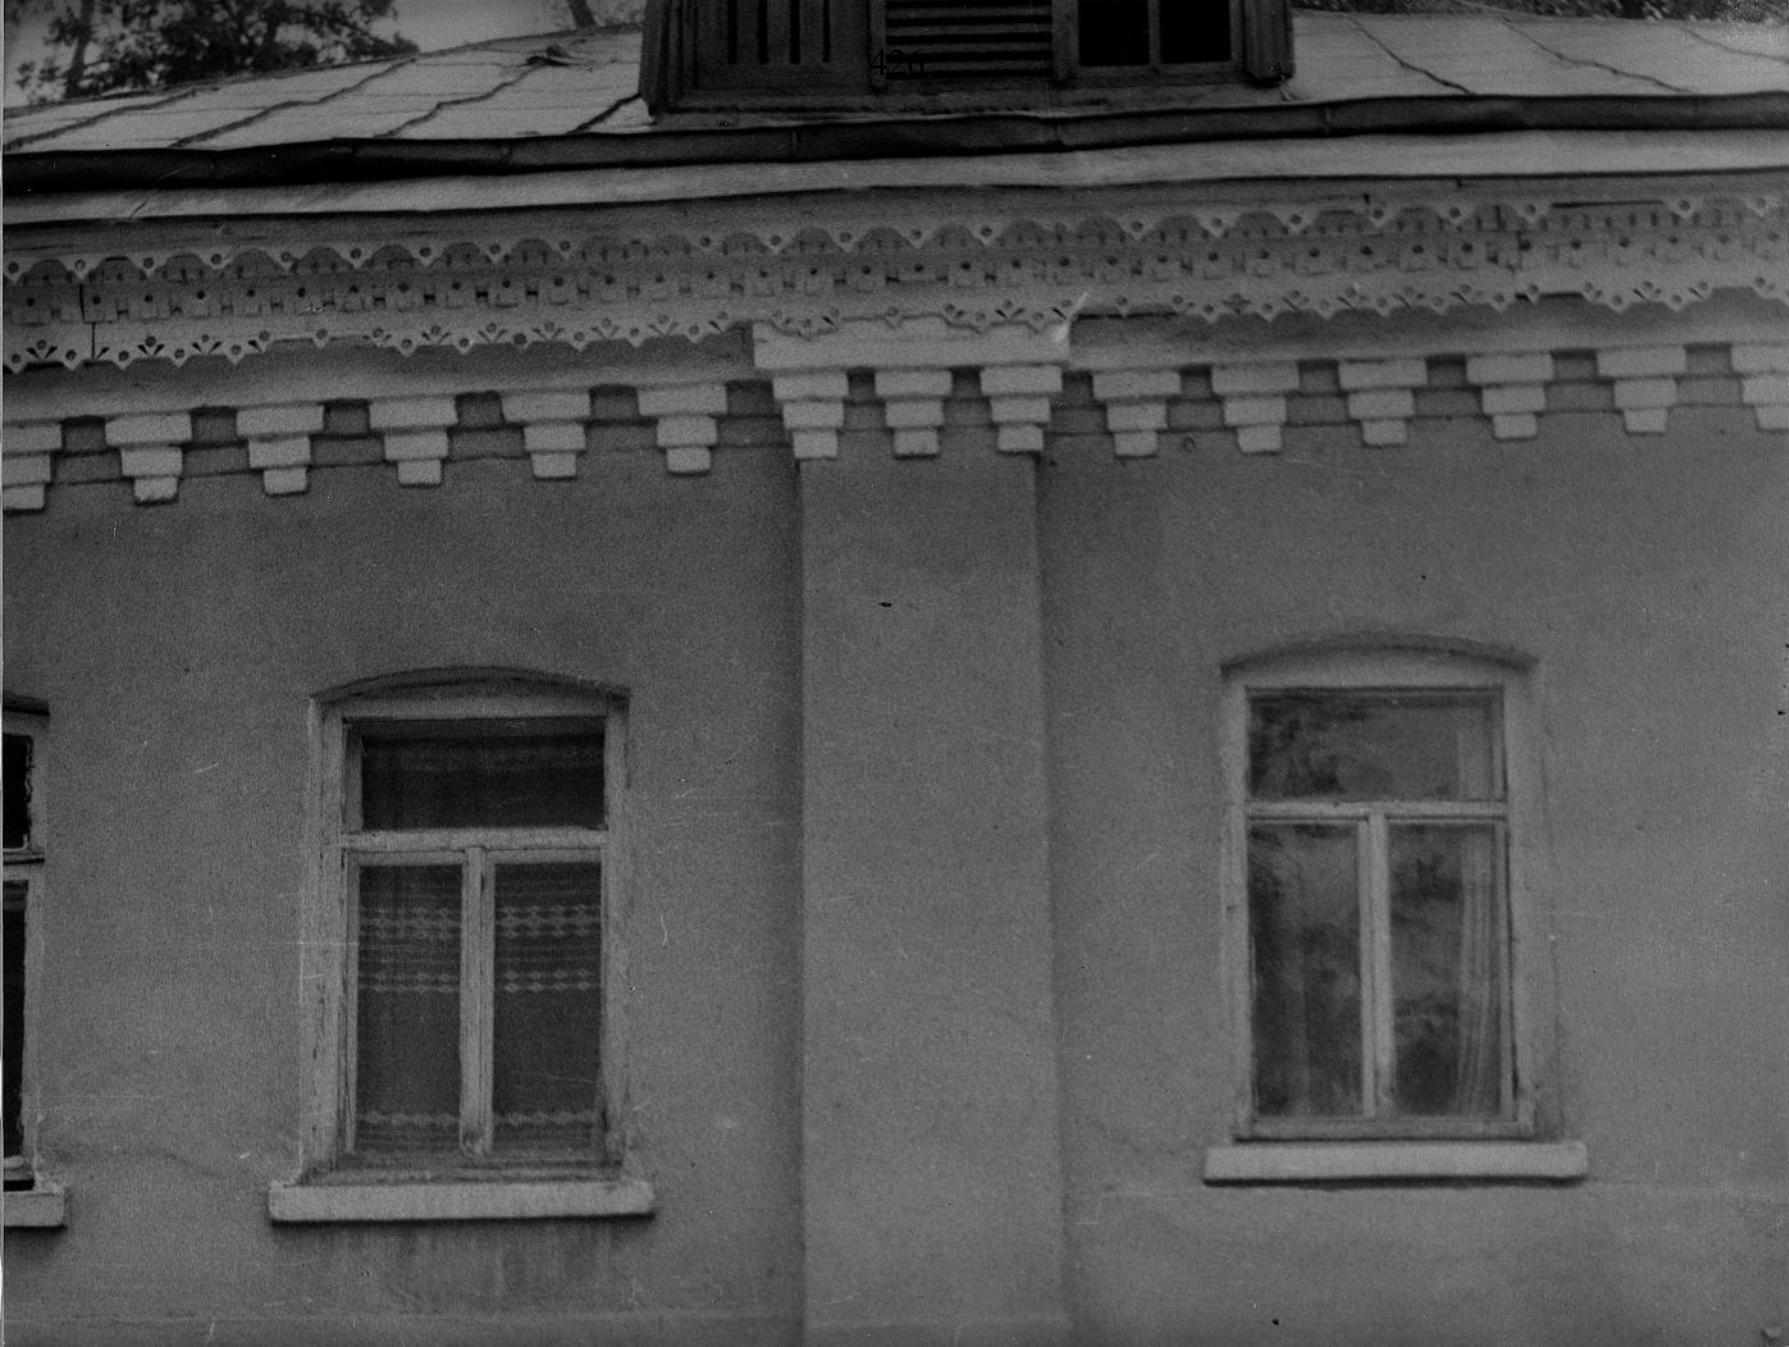
Московская обл.
г. Звенигород
ул. Фрунзе, 19/1
дом С.И. Судоплатова, 1889

Решение завершилось
южного фасада

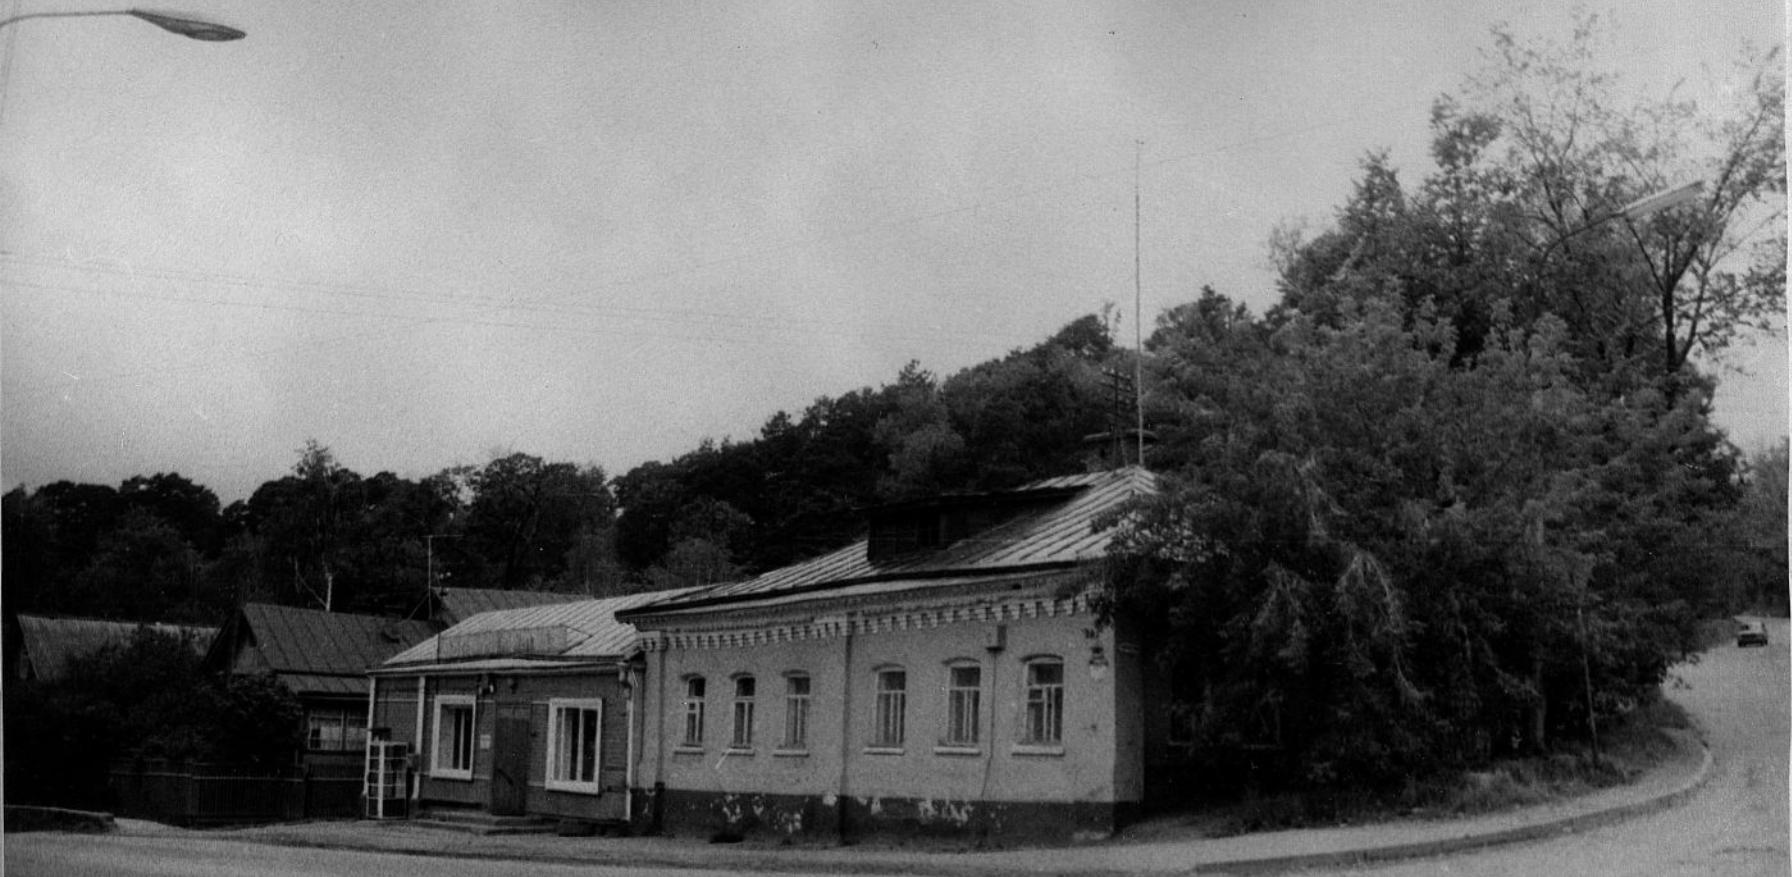
429
Нижегородская обл.,
г. Землерожд.,
ул. Пряже, 19/1
Даре Г. И. Судомитова, 1889.

Общий вид с про-боковой

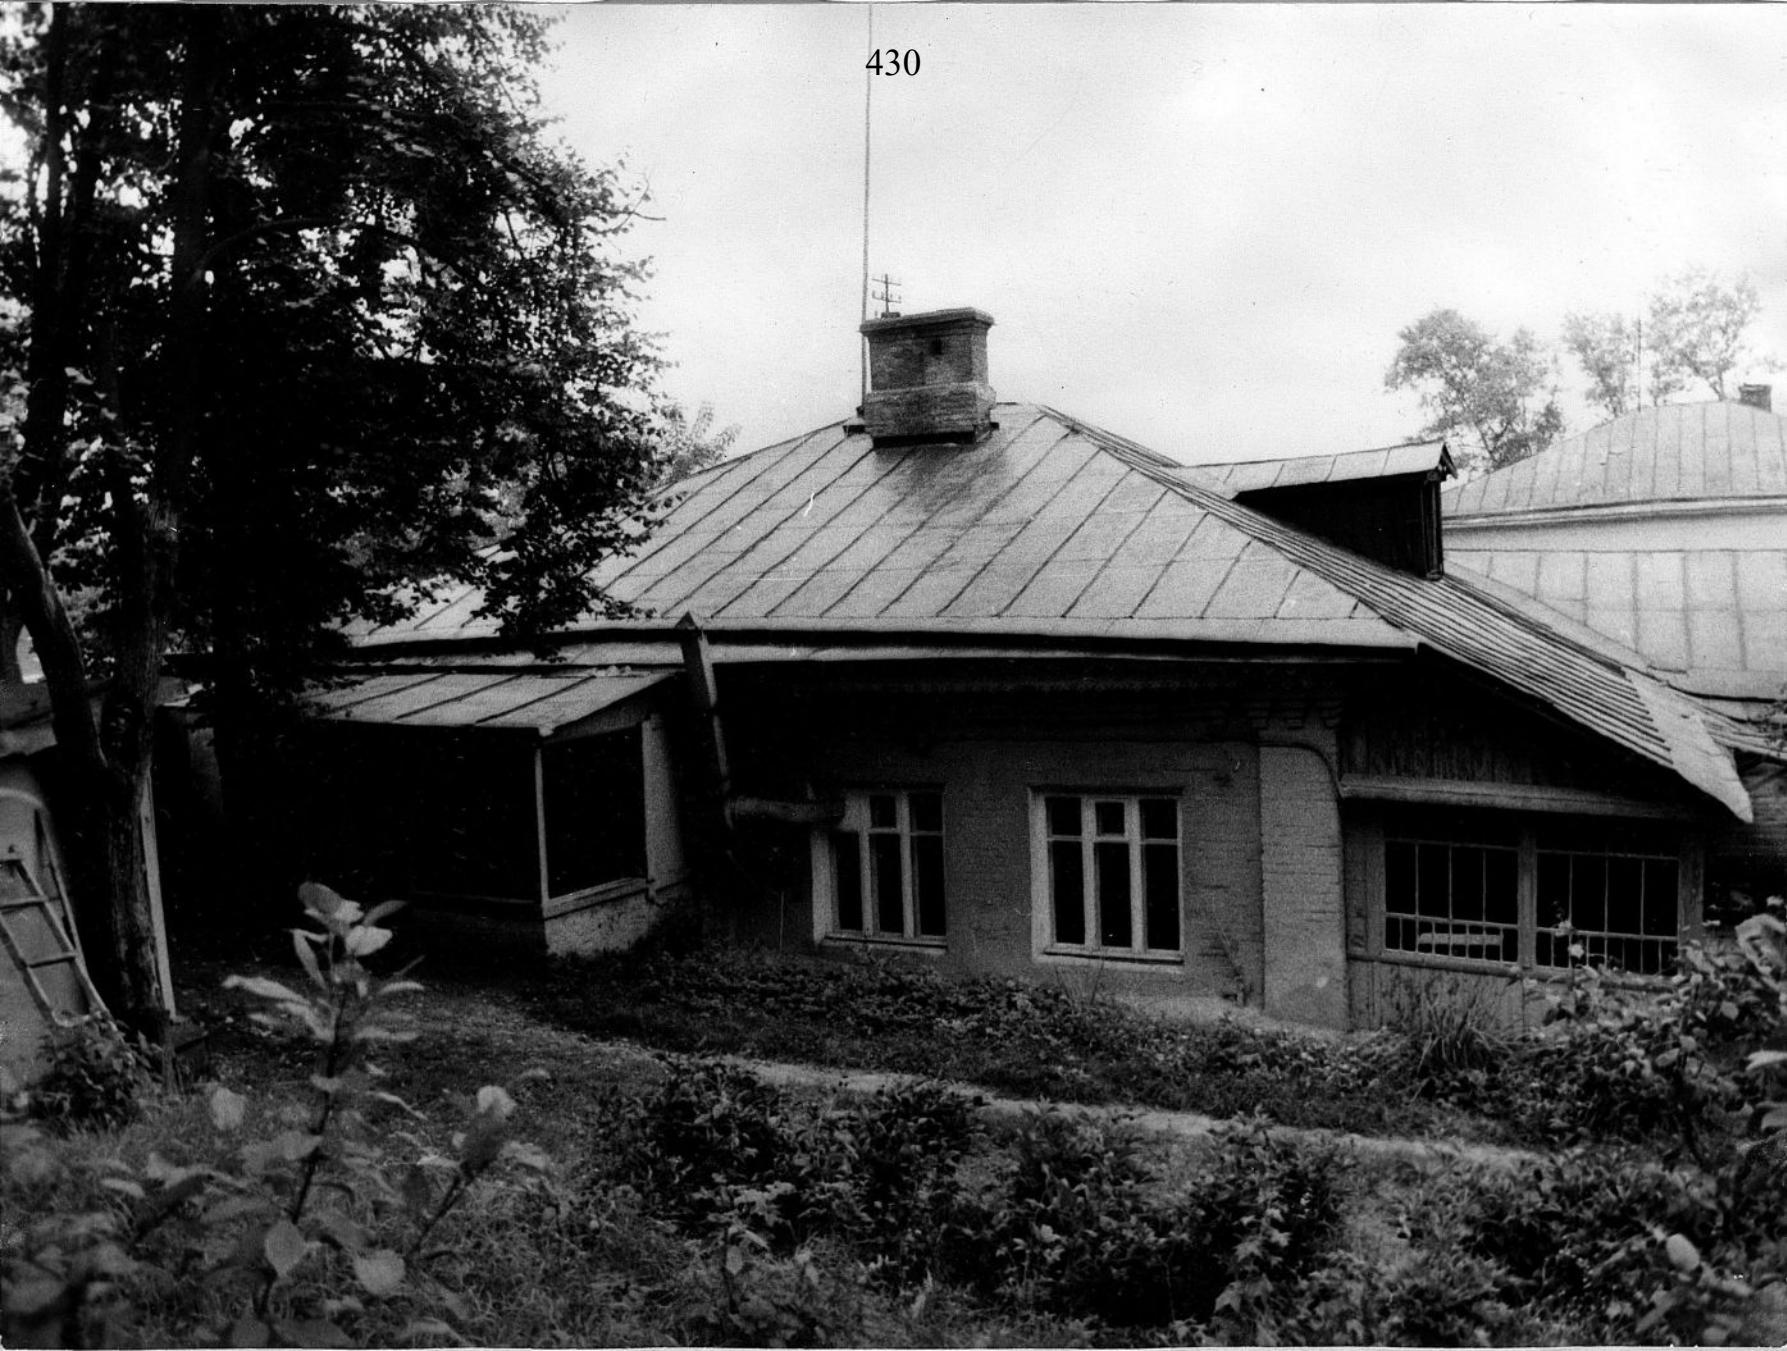
Дан Н. И. Судомиша, 1889г.

Заделан первоначальный вход на восточном фасаде, на северном — сделан новый и растесаны окна. С запада пристроена застекленная терраса. Обновлено кровельное покрытие, изменена форма слуховых окон. Вместо лавки по красной линии улицы сделана новая пристройка. В интерьере сделана перепланировка.

Быг с севера

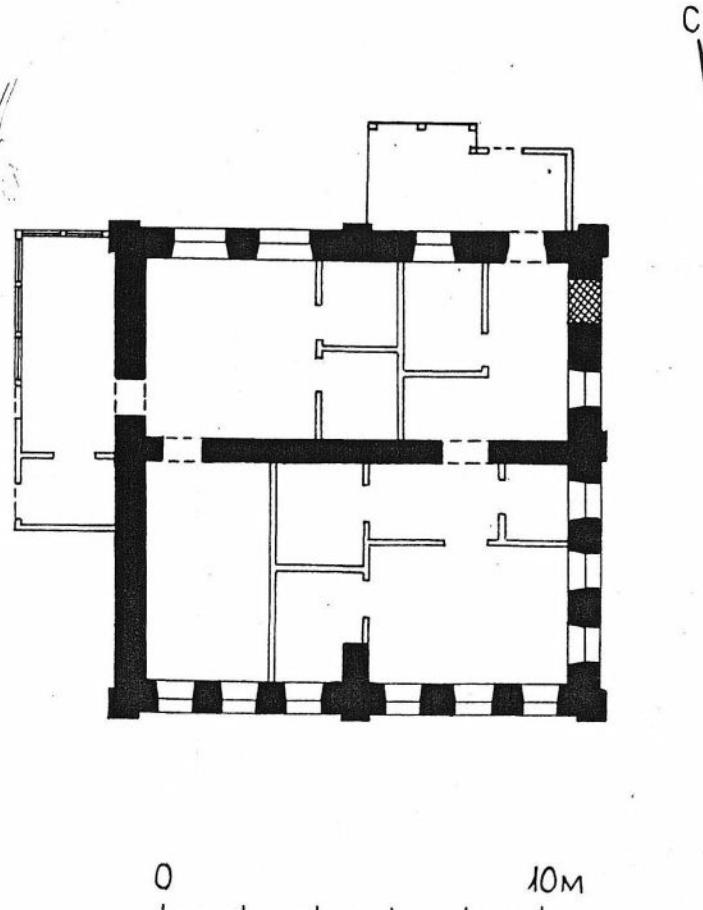
Московская обл., г. Звенигород
ул. Фрунзе, 19/1
дом Н.И. Субботина
1889 г.
план 1 этажа

От первоначальной планировки сохранилась только капитальная стена, разделяющая пространство на две равные, сообщающиеся между собой половины (северная и южная), а также небольшой выступ поперечной капитальной стены с южной стороны.

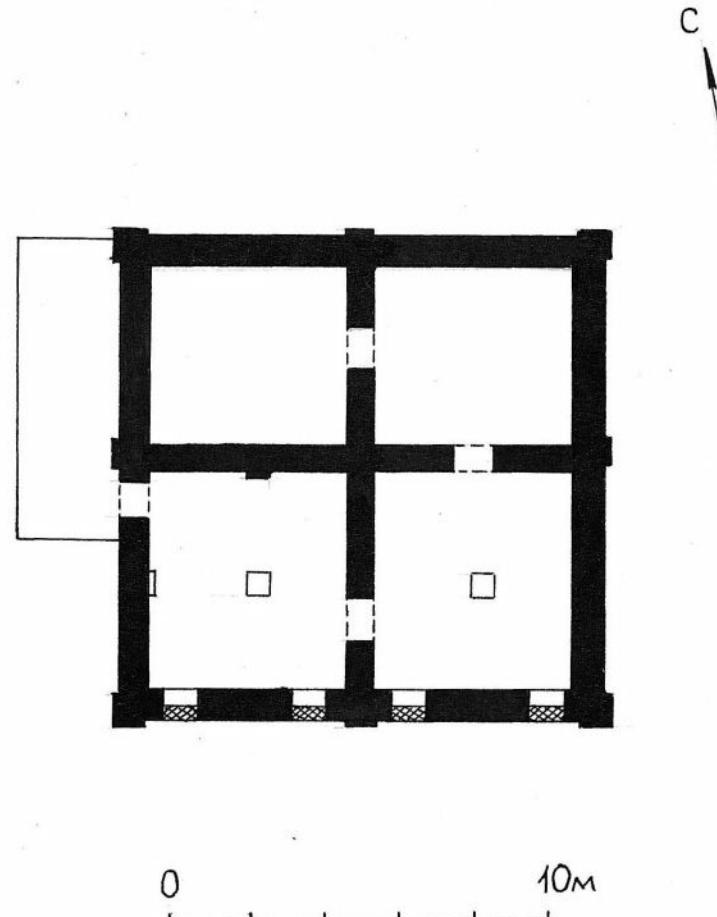
Московская обл., г. Звенигород
 ул. Фрунзе, 19/1
 дом Н.И. Субботина
 1889г.
 ПЛАН ПОДВАЛА

Под домом расположен подвал из четырех помещений. (Подвал не обследовался).

Кладка - верстовая, размеры кирпича 25,5(26)x11,5(12,5)x6,5, см.
к разделу УШ
