П А С П О Р Т

I. НАИМЕНОВАНИЕ ПАМЯТНИКА Учебное заведение/?/

Вклады к паспорту "Здание общественное.

Архангельская обл., г. Архангельск, ул. Тербухина, 19/48".

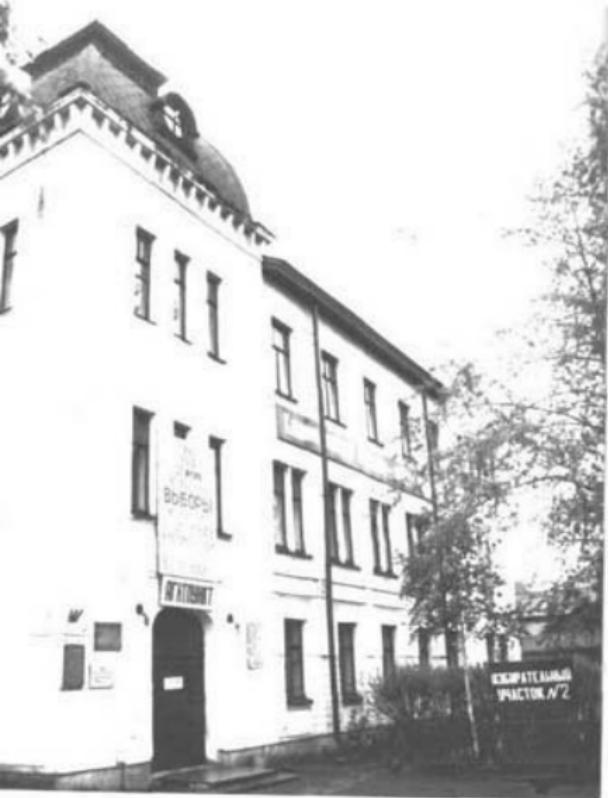
Фото или схематический план

Трёхэтажное кирпичное здание в стиле модерн стоит на углу двух улиц. Главный фасад "Г"-образного в плане дома украшен сдержаным декором плюскостного характера. Отдельные элементы наружного убранства отличаются оригинальным, пластичным рисунком. Внутренняя планировка, однаковая во всех этажах, образована продольной капитальной стеной. От убранства интерьеров сохранились тянутое карниз, фильтчатые двери, металлические ажурные балюсины лестницы.
