П А С П О Р Т

I. НАИМЕНОВАНИЕ ПАМЯТНИКА СТЕФАНОВСКАЯ ЦЕРКОВЬ

1777 г.IV. АДРЕС (местонахождение) ПАМЯТНИКА Архангельская областьг. Кошары

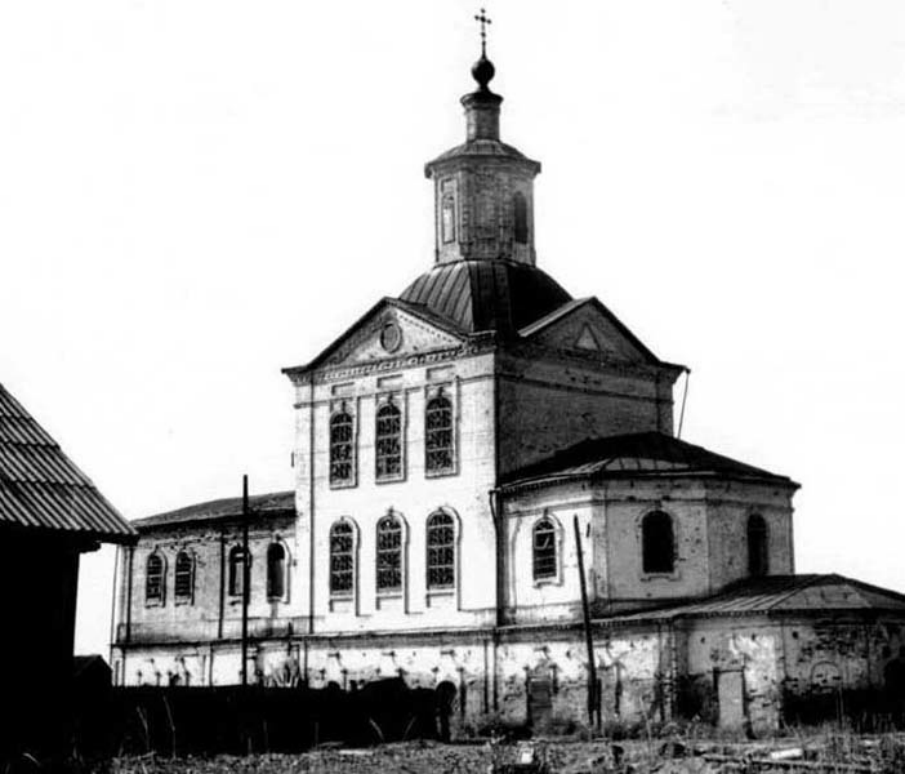
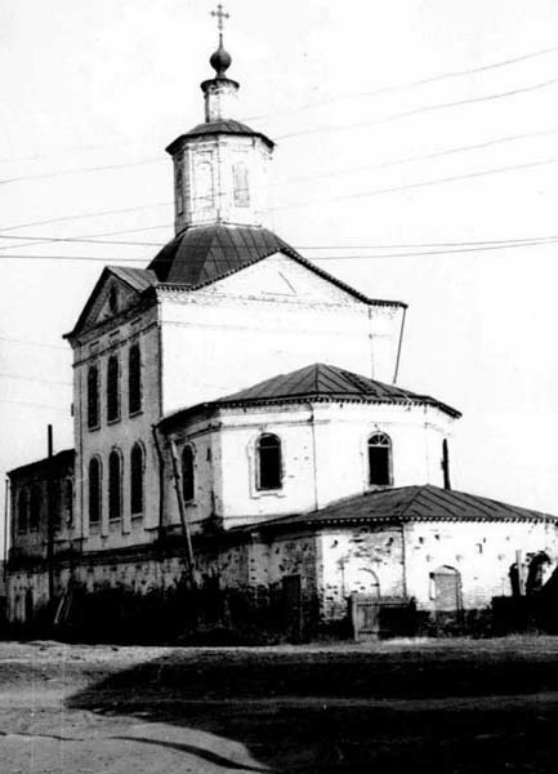
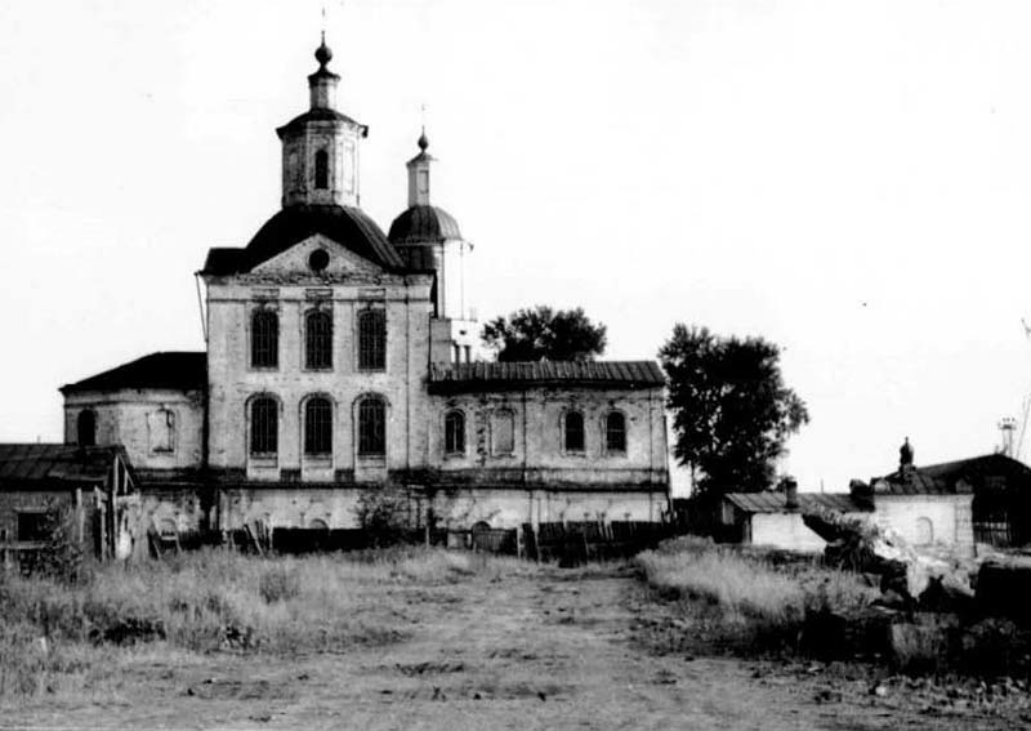
В центральном помещении первого этажа разобран коробочный свод. Окна первого этажа заложены кирпичем. В некоторых из них устроены двери. Стены в местах оконных проемов имеют трещины. Из-за просадки грунтов, отваливается северо-восточная стена апсиды.
