П А С П О Р Т

I. НАИМЕНОВАНИЕ ПАМЯТНИКА Усадьба Чадромцева В.И. Амбар (I).

ВОЛОГДСКАЯ ОБЛАСТЬ
НЮКСЕНСКИЙ РАЙОН
УФТЮГЕКИЙ С/С
ДЕР. КОРОЛЕВСКАЯ
УСАДЬБА ЧАДРОМЦЕВА
АМБАР (I), кон. XIX в.

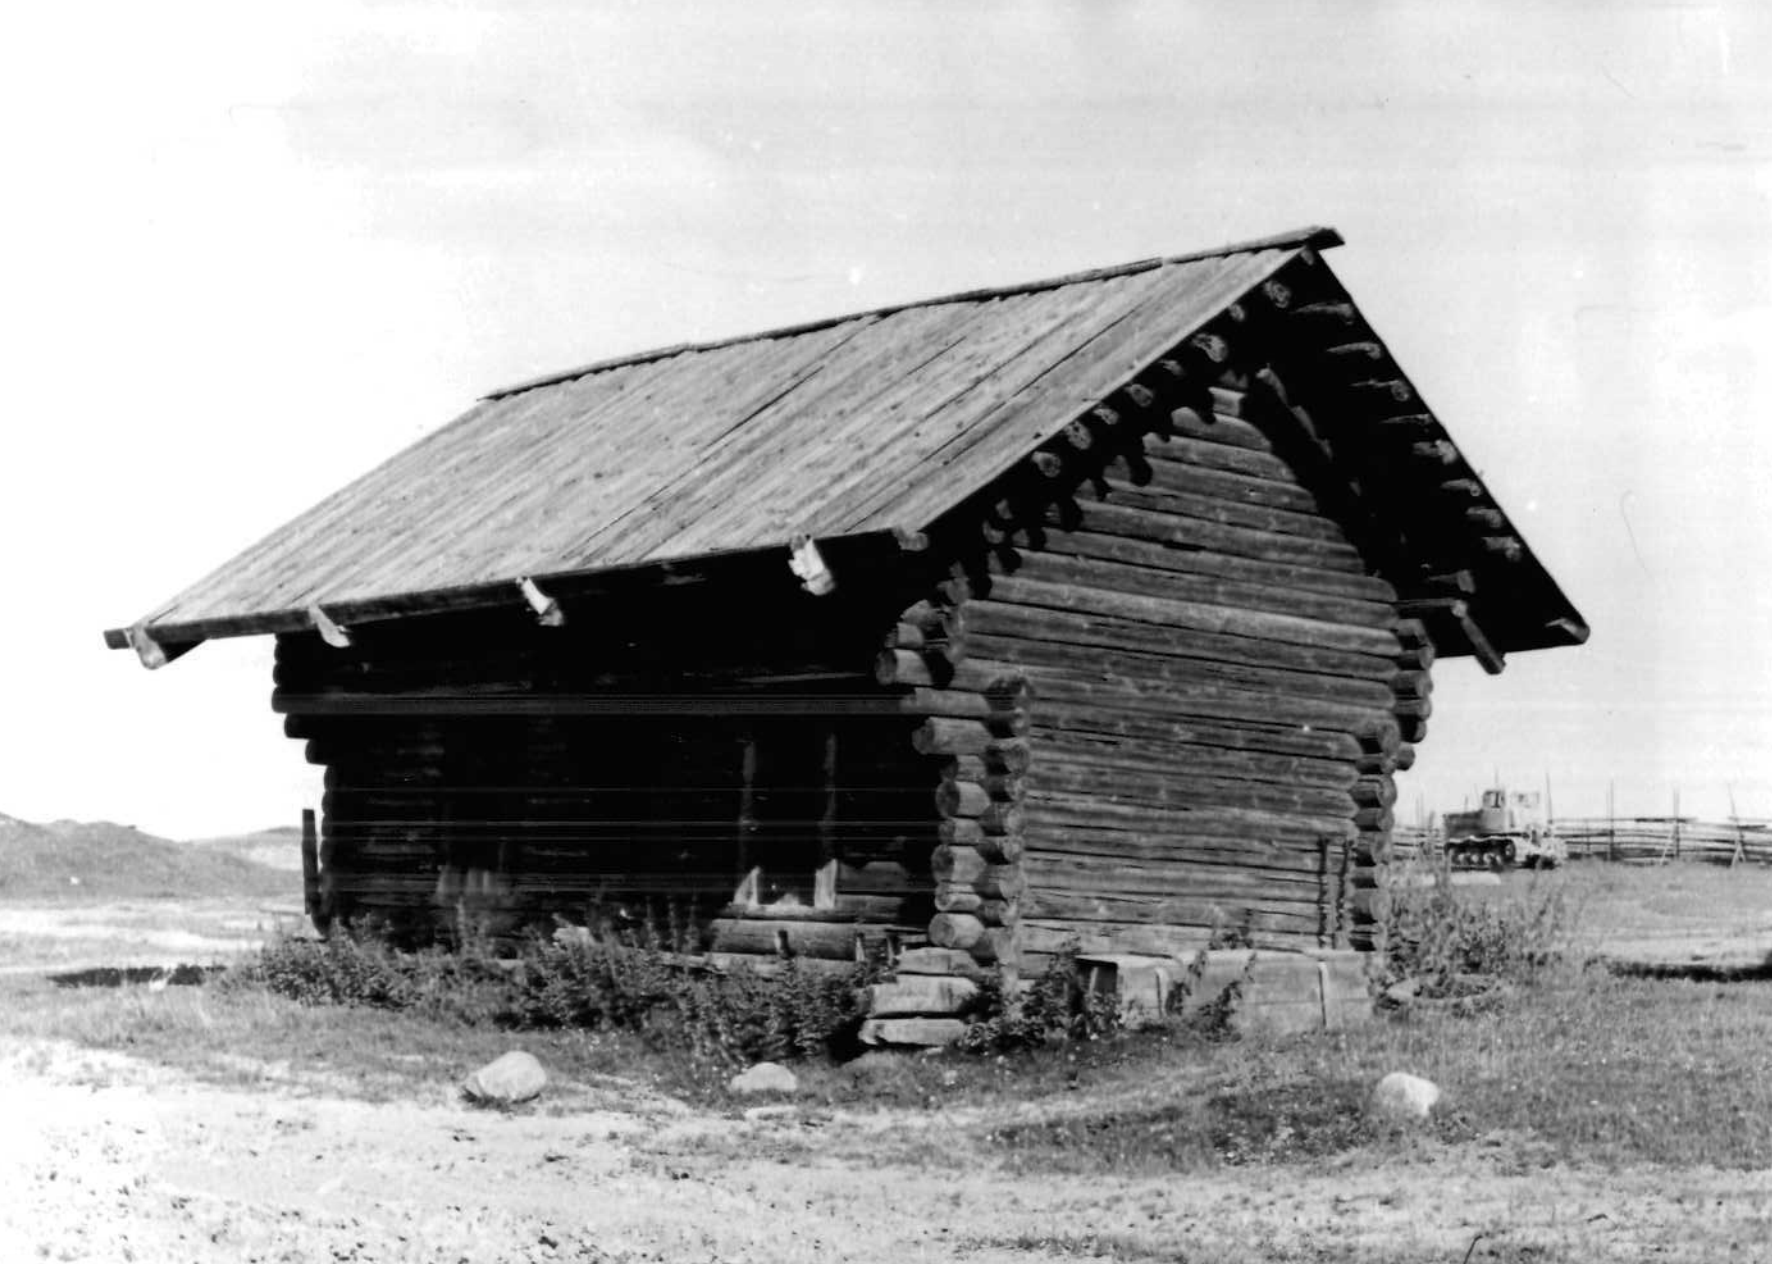
1. Вологодская обл., Нюксенский р-н,
Уфтюгский с/с, д. Королевская.
Амбар Чадромцева (I), кон. XIX в.
Общий вид с юго-запада.

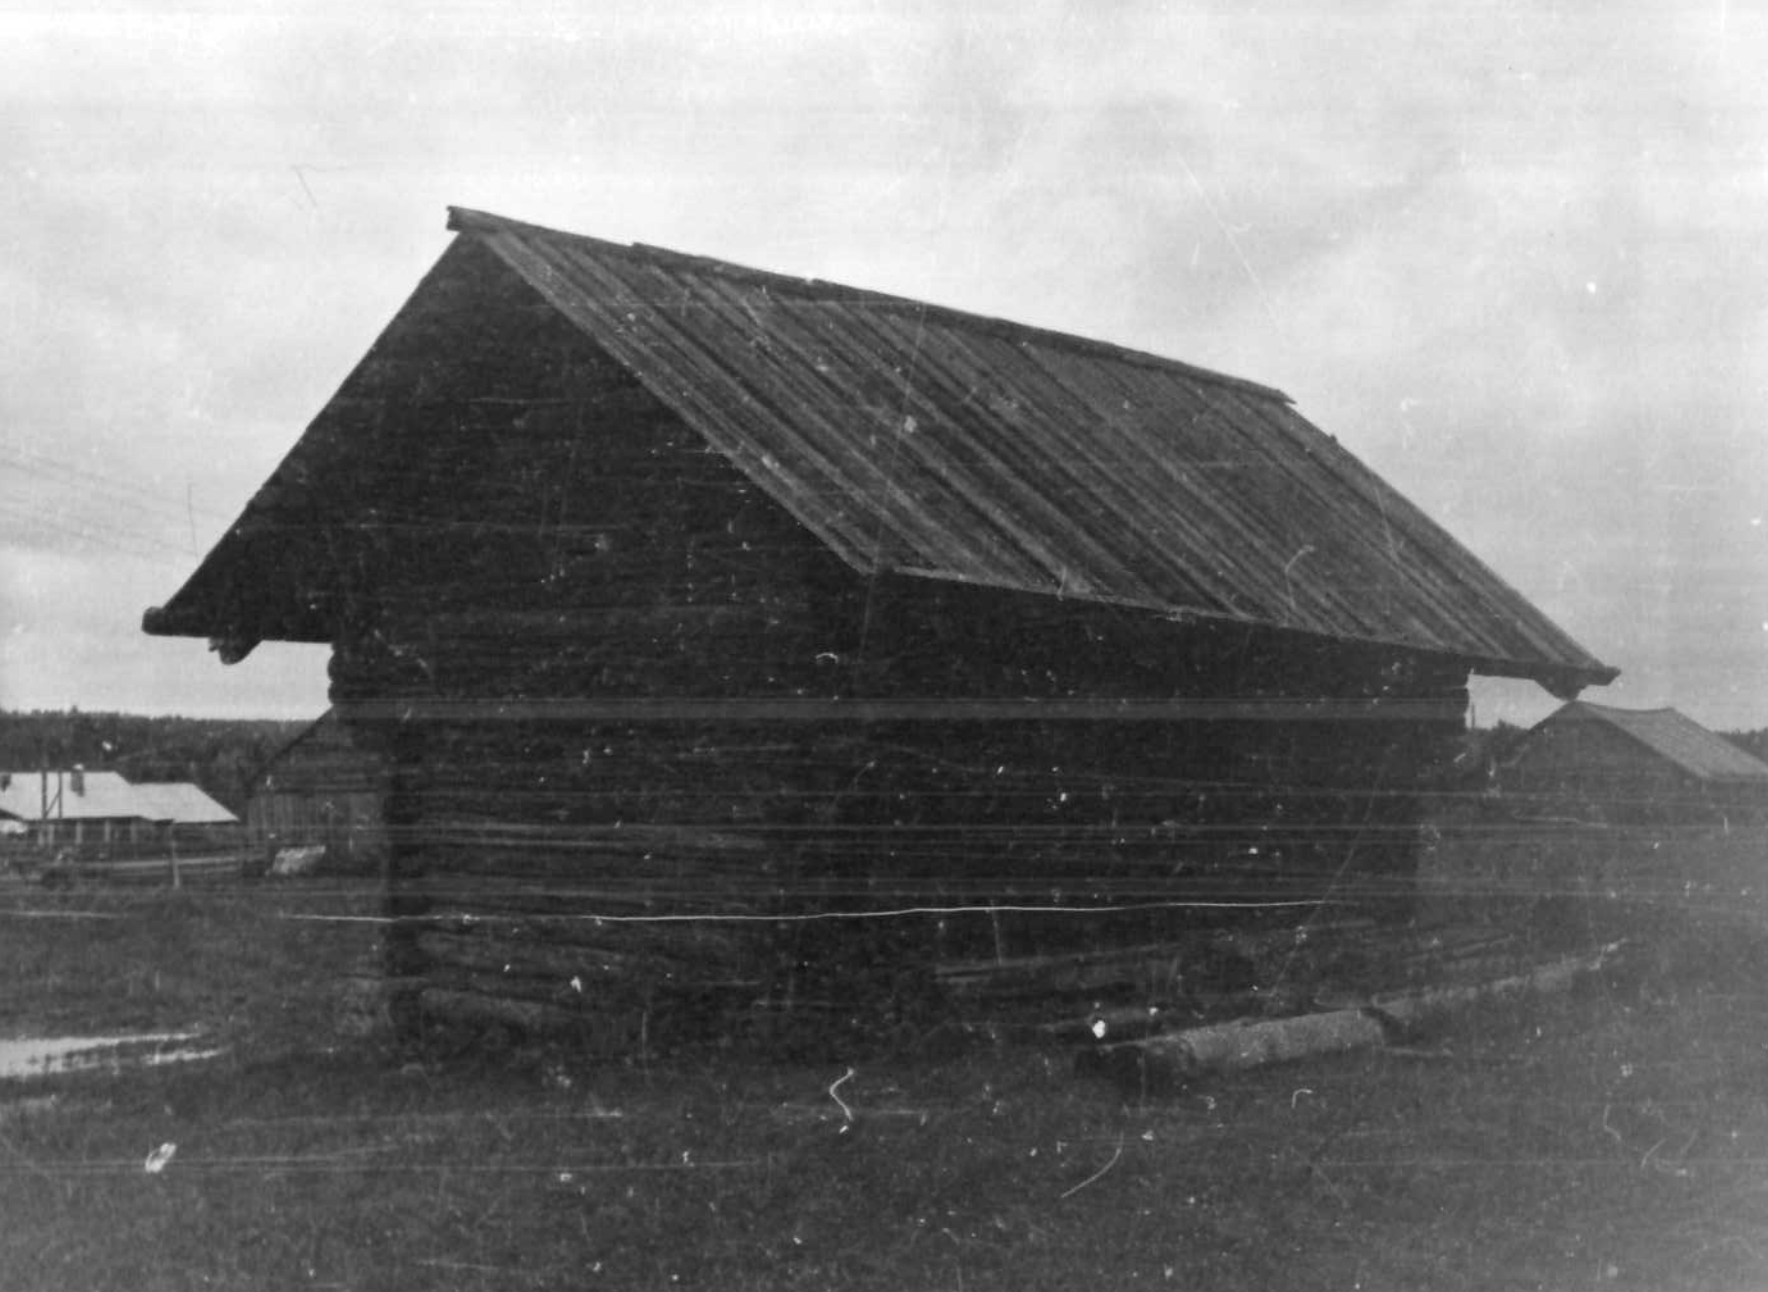
2. Вологодская обл., Нюксенский р-н,
Уфтюгский с/с, д. Королевская.
Амбар Чадромцева (I), кон. XIX в.
Вид с юго-востока.

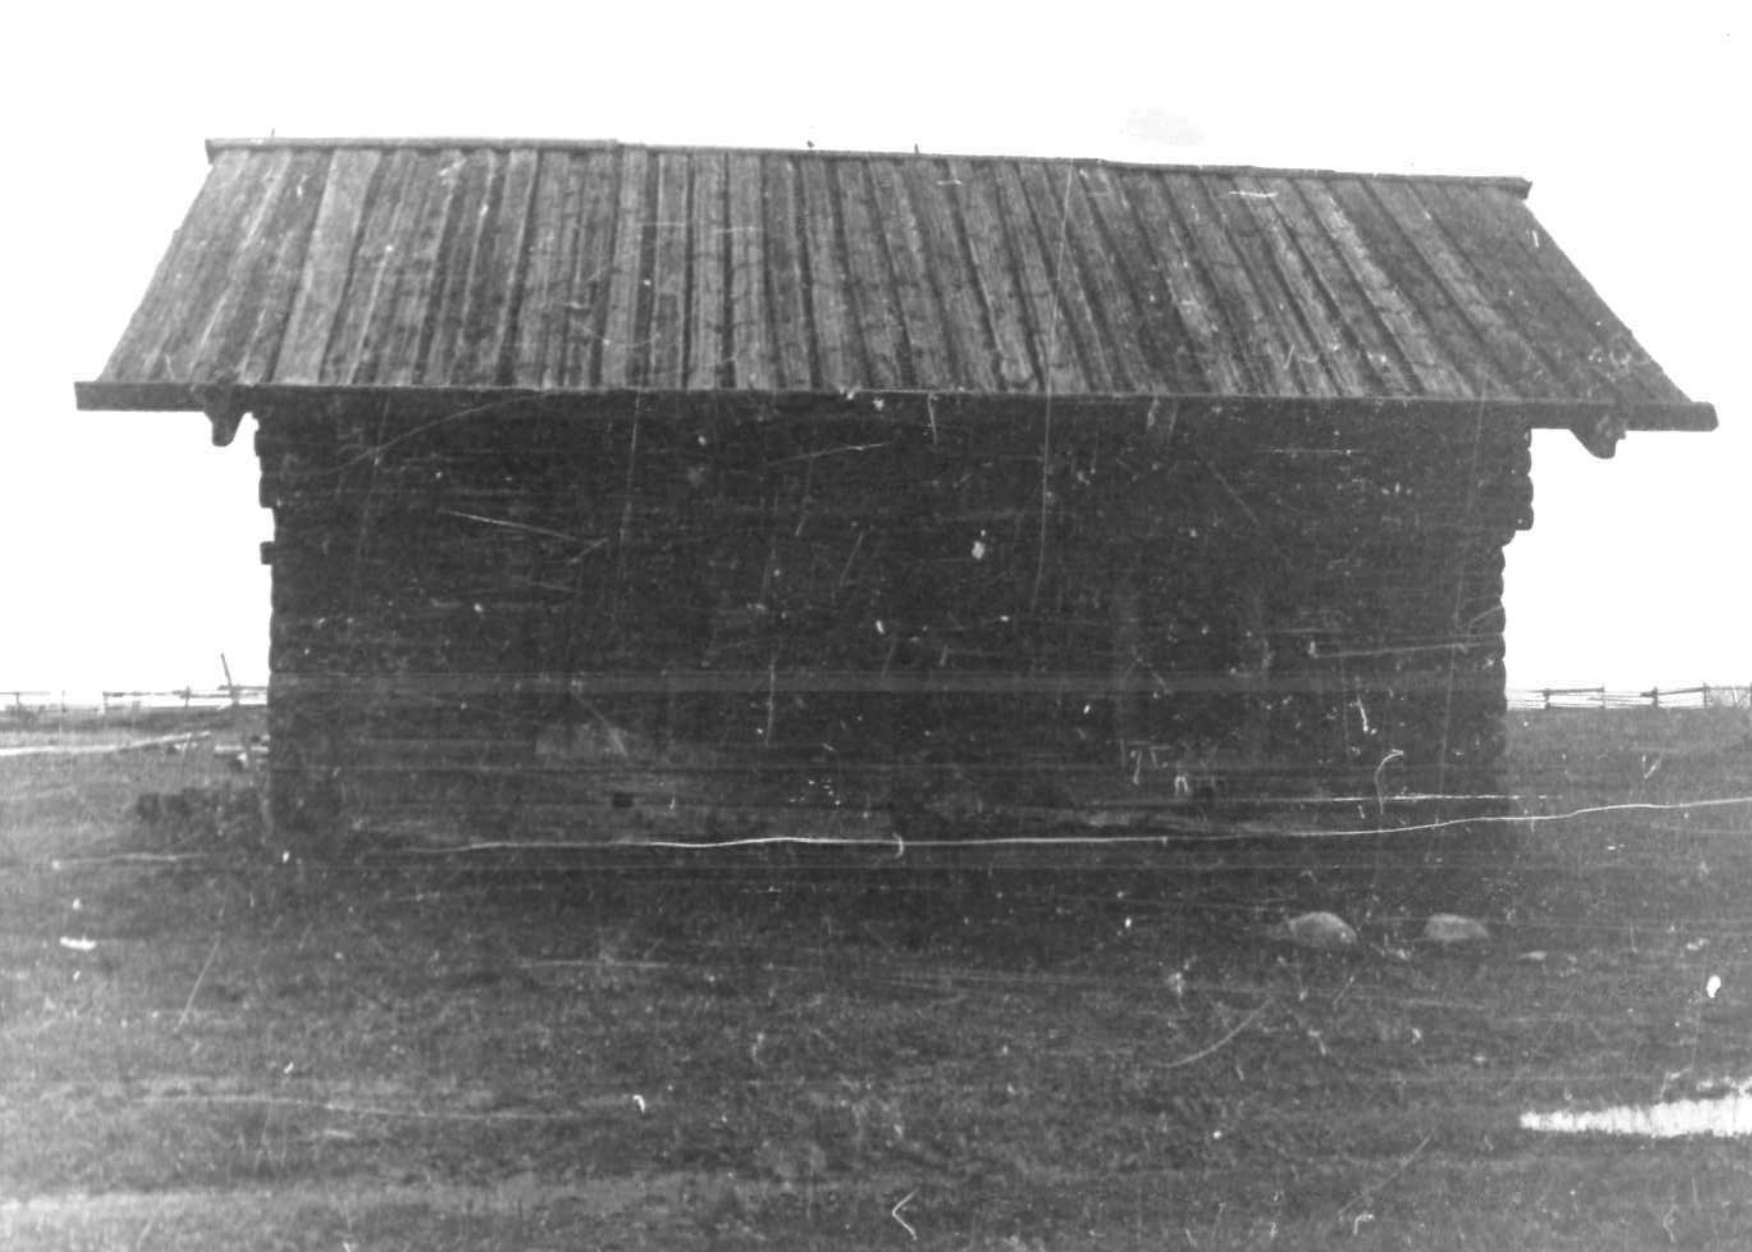
До времени переноса амбар располагался вне пределов усадьбы, к северу от неё, у проезжей дороги, идущей в сторону д.Задняя. Расположенный продольной осью плана в меридианальном направлении, амбар выходил главным фасадом в сторону дороги, на запад. Бревенчатая постройка под двускатной самцовой кровлей, в основе которой лежит пятистенный сруб с большим выносом залобника на переднем фасаде и небольшим залобником на заднем фасаде; оба залобника помещены под боковыми свесами кровли. Оба помещения амбара разъединены внутренней бревенчатой стеной и в них ведут отдельные входы с главного фасада, перед которыми устроен дощатый помост на выпусках нижних бревен боковых стен. Косые дверные проёмы с массивной окосячкой по бокам окружены плавными затёсами бревен ("ласами" — фото 4); над проёмами укреплены широкие профилированные наверху с порезкой сухариками. Дверные полотна из толстых досок закрывались врезными замками с железными накладками снаружи. Стены из бревен диам. 24–26 см рублены с остатком, кровля тесовая по курицам и потокам. Размеры амбара — 4,66 на 8,04 м (по максимальной значимости памятника. (продолжение см. ниже)

3. Вологодская обл., Нюксенский р-н,
Уфтюгский с/с, д. Королевская.
Амбар Чадромцева (I), кон. XIX в.
Главный западный фасад.

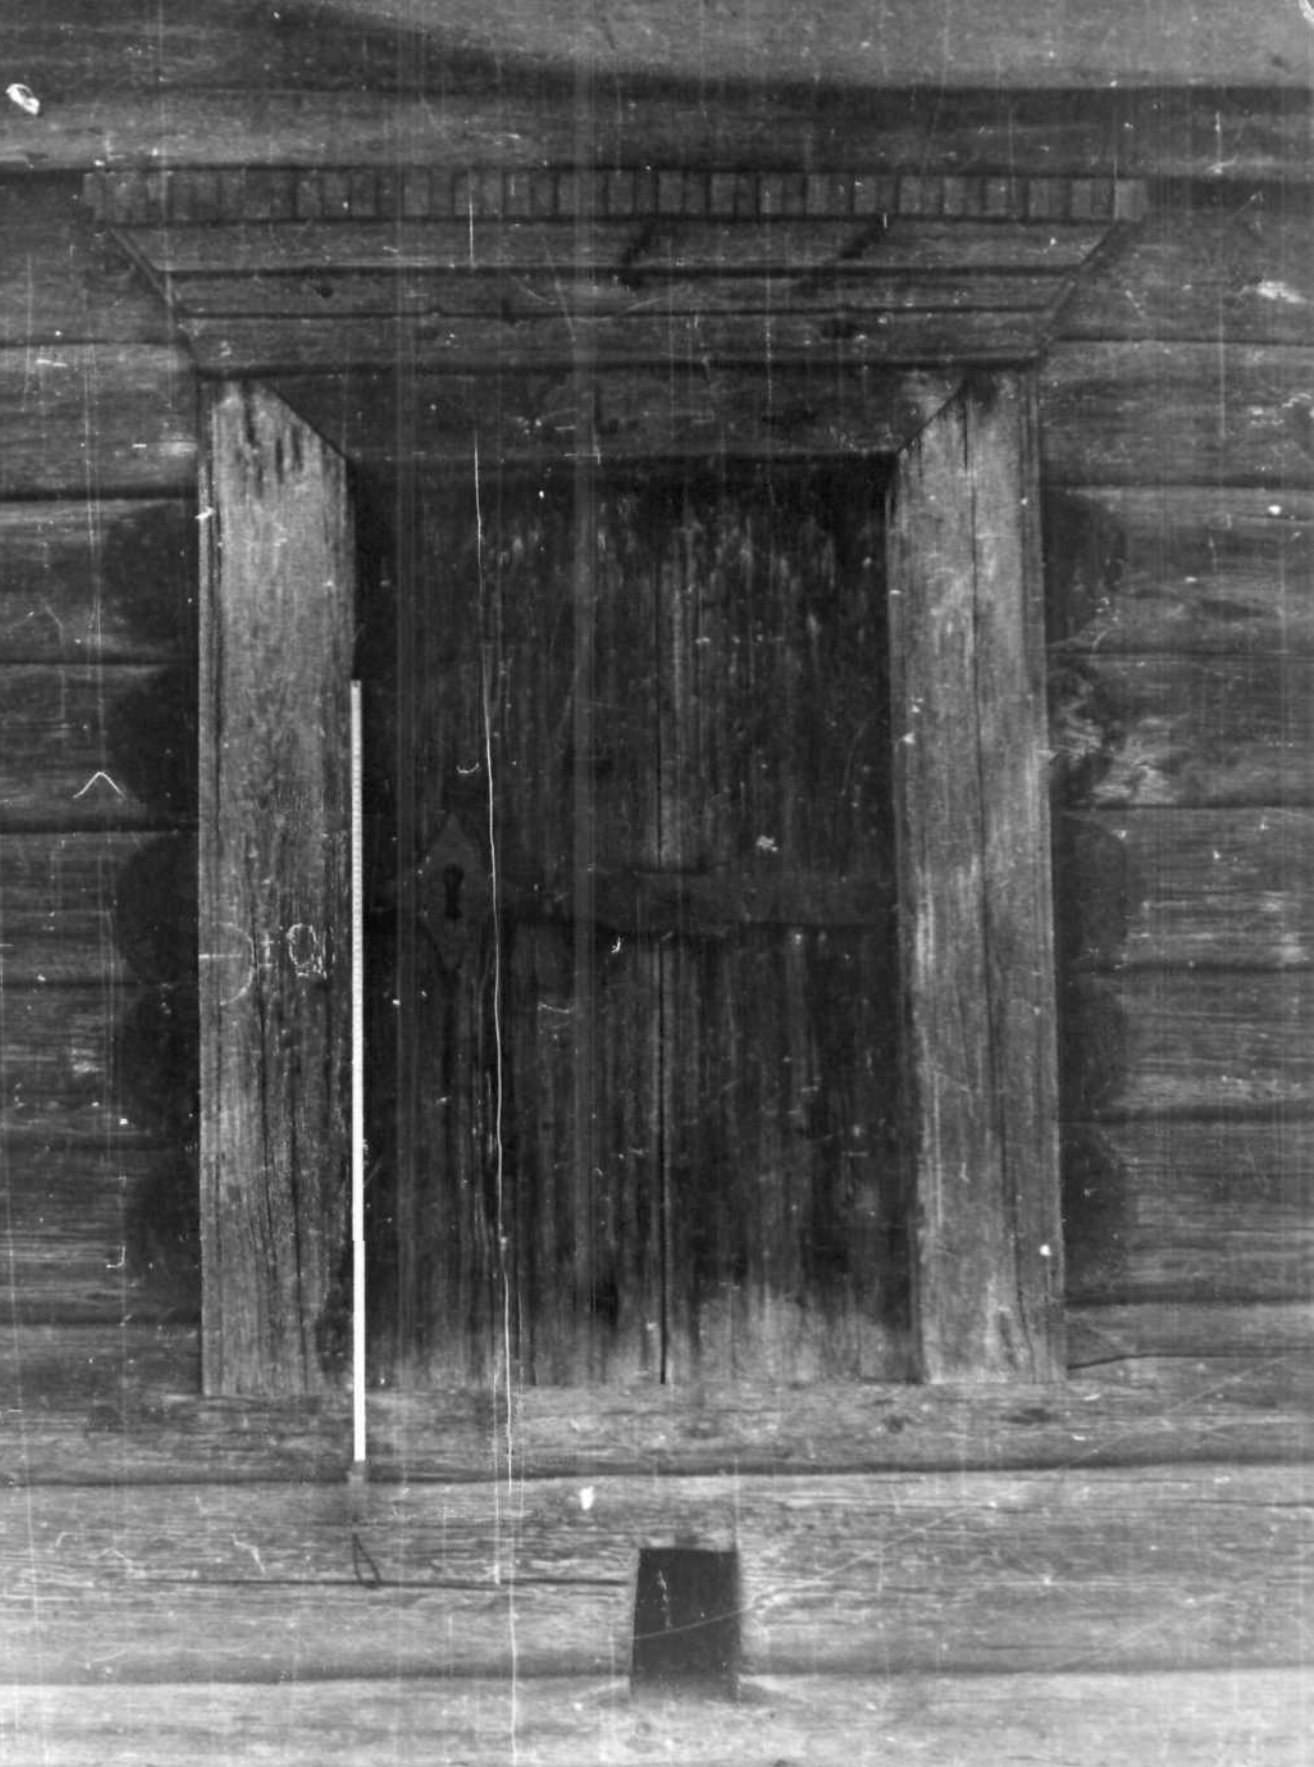
4. Вологодская обл., Нюксенский р-н,
Устюгский с/с, д. Королевская.
Амбар Чадромцева (I), кон. XIX в.
дверь на главном фасаде.
Фото Гельфера С.В., 1981 г.

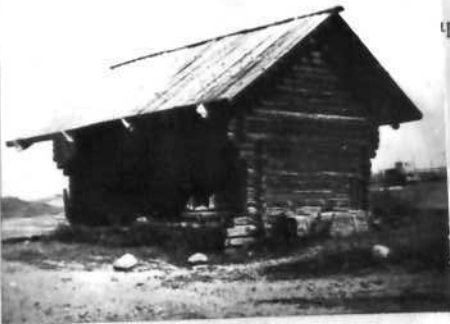
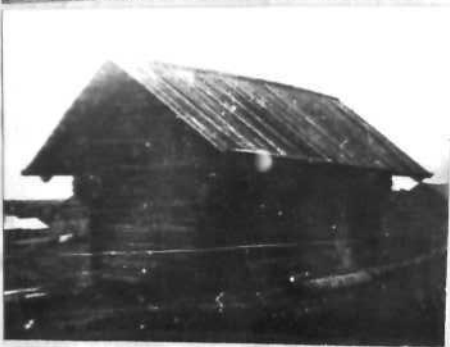
Амбар располагался за усадьбой к северу, у проезжей дороги и выходил передним фасадом на дорогу, к западу. Бревенчатая постройка под двускатной самновой кровлей в её основе пятистенный сруб с большим выносом залобника на переднем фасаде и небольшим залобником на заднем фасаде. Залобники помещены под боковыми свесами кровли. Помещения амбара разьединены внутренней бревенчатой стеной и в них ведут отдельные входы, перед которыми — ступенчатый дощатый помост. Косищатые двери по бокам окружены "ласами", поверху украшены нащельниками с сухарниками. Внутри сохранились сусеки в двух уровнях, частично восстановленные при реставрации; во второй уровень в каждом помещении ведут крытые лестницы. Стены из бревен diam. 24–26 см дублены с остатком, внутри окантованы. Кровля тесовая. Размеры амбара 4,66x3 м.

Хороший пример кружкой крестьянской хозяйственной постройки кон. XIX в. — двухкамерного пятистенного зернового амбара. Хорошо сохранившиеся детали декора и оборудования помещений позволили достоверно отреставрировать амбар при его перевозке в архитектурно-этнографический музей Вологодской обл.
