П А С П О Р Т

I. НАИМЕНОВАНИЕ ПАМЯТНИКА **Баня жилая № 3**

ЧИ АССР, Ачхой-Мартановский р-н, с. Мужган, башня жилая № 3.

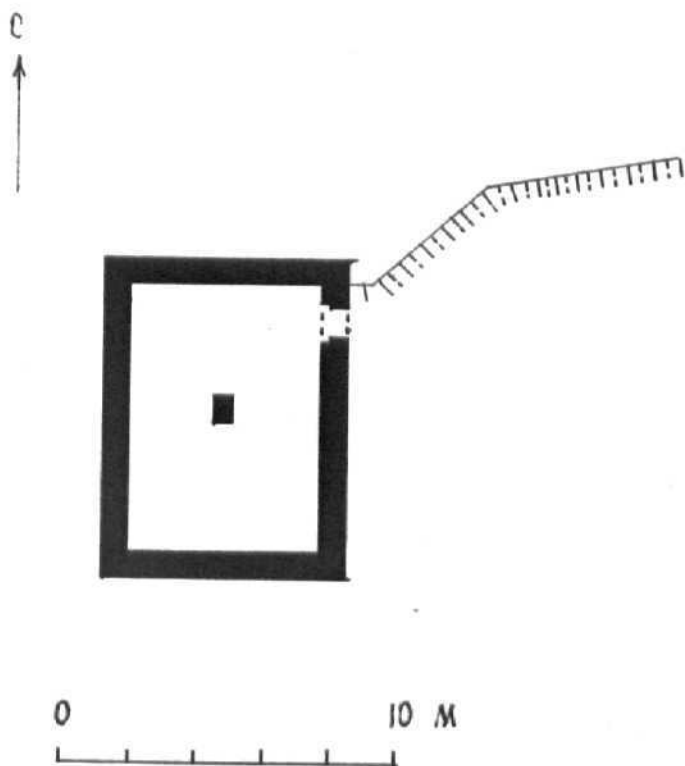
ЧЕЧЕНО-ИНГУШСКАЯ АССР
АЧХОЙ-МАРТАНОВСКИЙ Р-Н
С. МЮЖГАН
БАШНЯ ЖИЛАЯ №3
ПЛАН НА УРОВНЕ 1-ГО ЯРУСА

Башня прямоугольная в плане. Размеры по наружным стенам на уровне первого яруса 9,62 x 7,08 м. Толщина стен 0,74 м. Входы на восточном фасаде, на каждом из двух ярусов, расположены один над другим около северо-восточного фасада.

Размеры проема первого яруса 0,78 x 1,18 м снаружи и 1,15 x 1,88 м изнутри. Перемичка из цельной плиты, растесанной под арку, толщиной 19 см. Изнутри проем завершается аркой, выложенной в технике ложного свода. В боювых стенах видны пазы для задвижки двери. Конструкция перемички второго яруса отлична — она сделана в технике ложного свода и снаружи и изнутри.

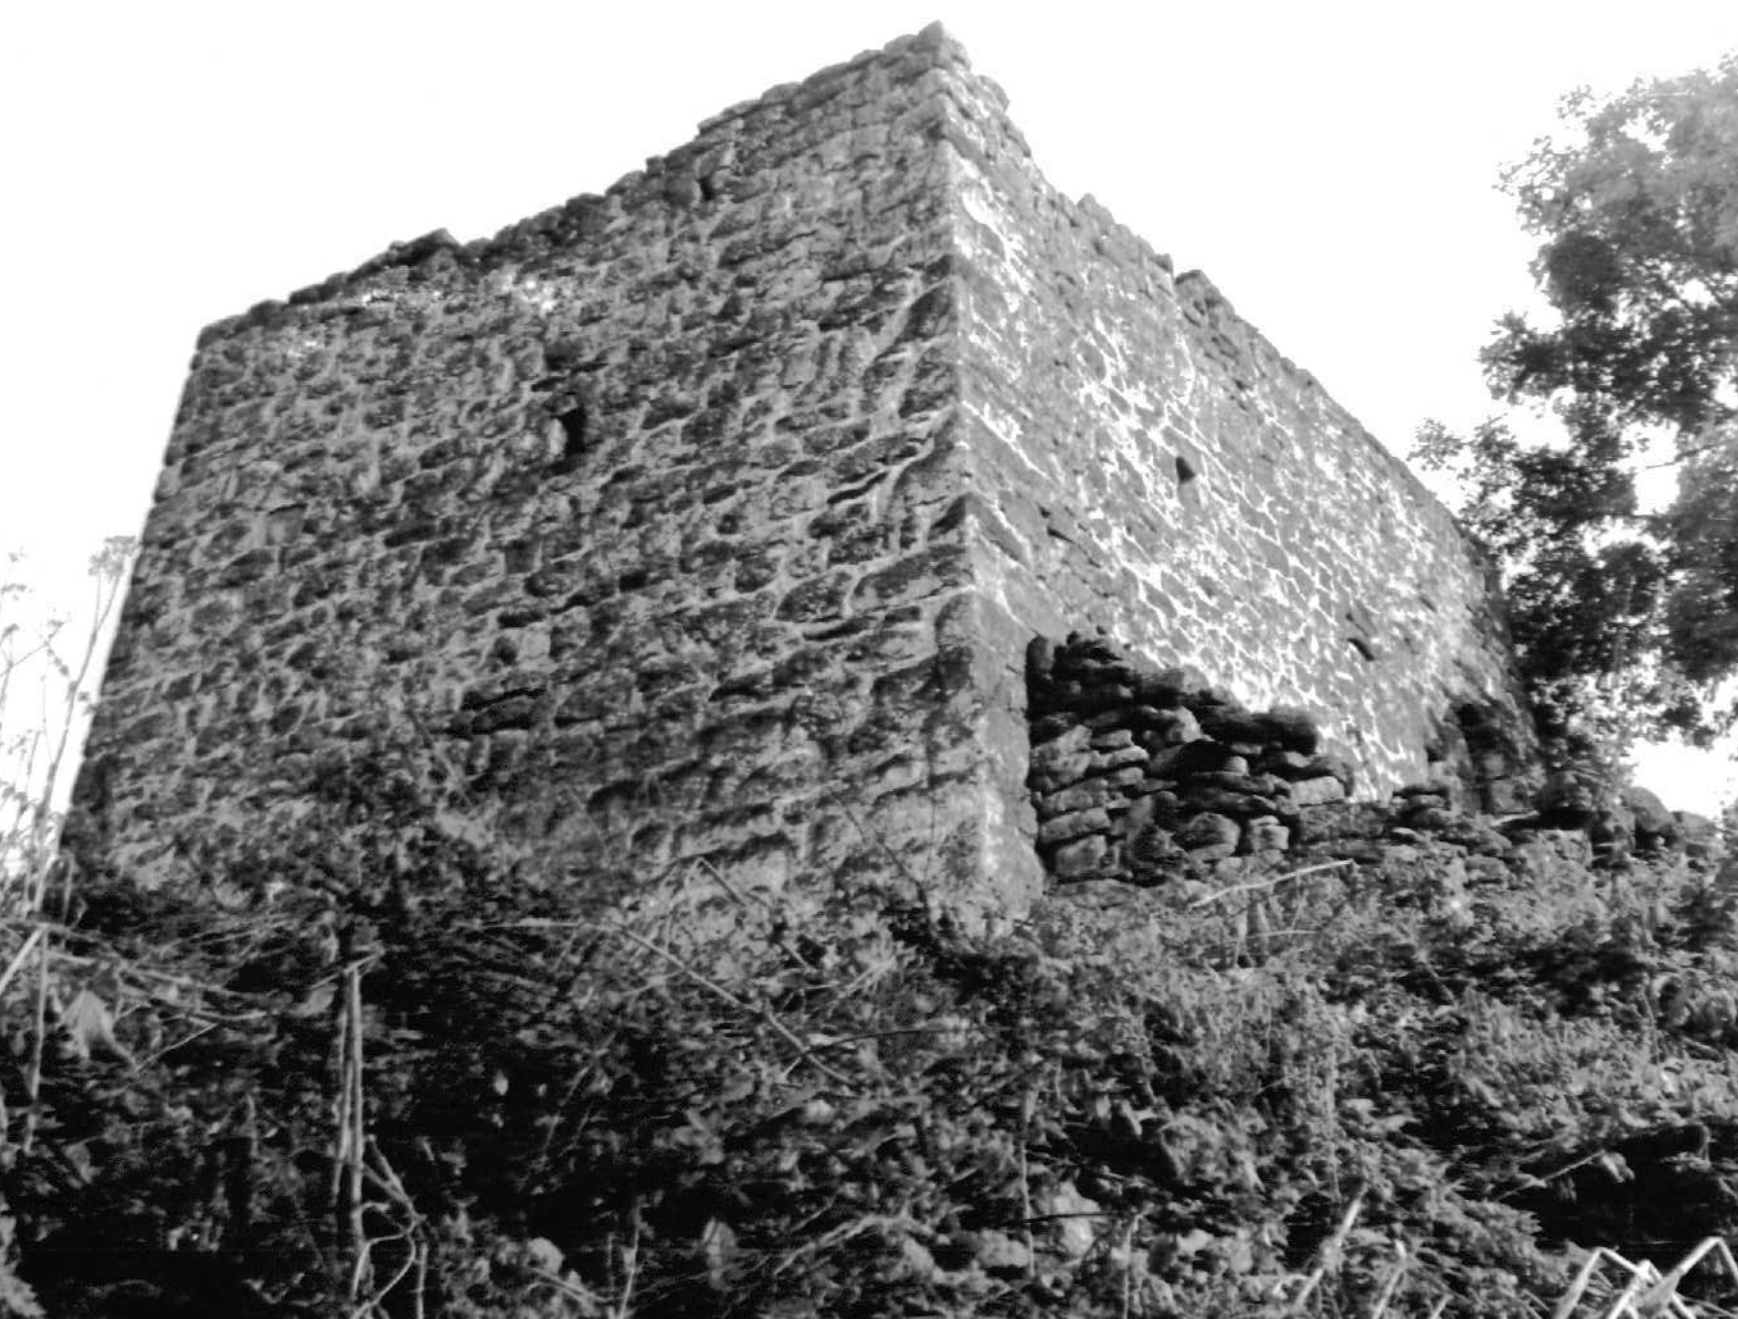
4 южной и восточной части

Окна расположены на стенах восточного и южного фасадов на втором ярусе. Окна небольшие, примерно 0,5 x 0,8 м снаружи. Конструктивно сделаны из цельной плиты, опирающейся на два больших камня кладки стены. Изнутри проем завершается аркой в виде ложного свода. Сохранились доски с одним пазом для створок. В боковых стенах видны пазы для задвижки. Стены северного и западного фасадов глухие.

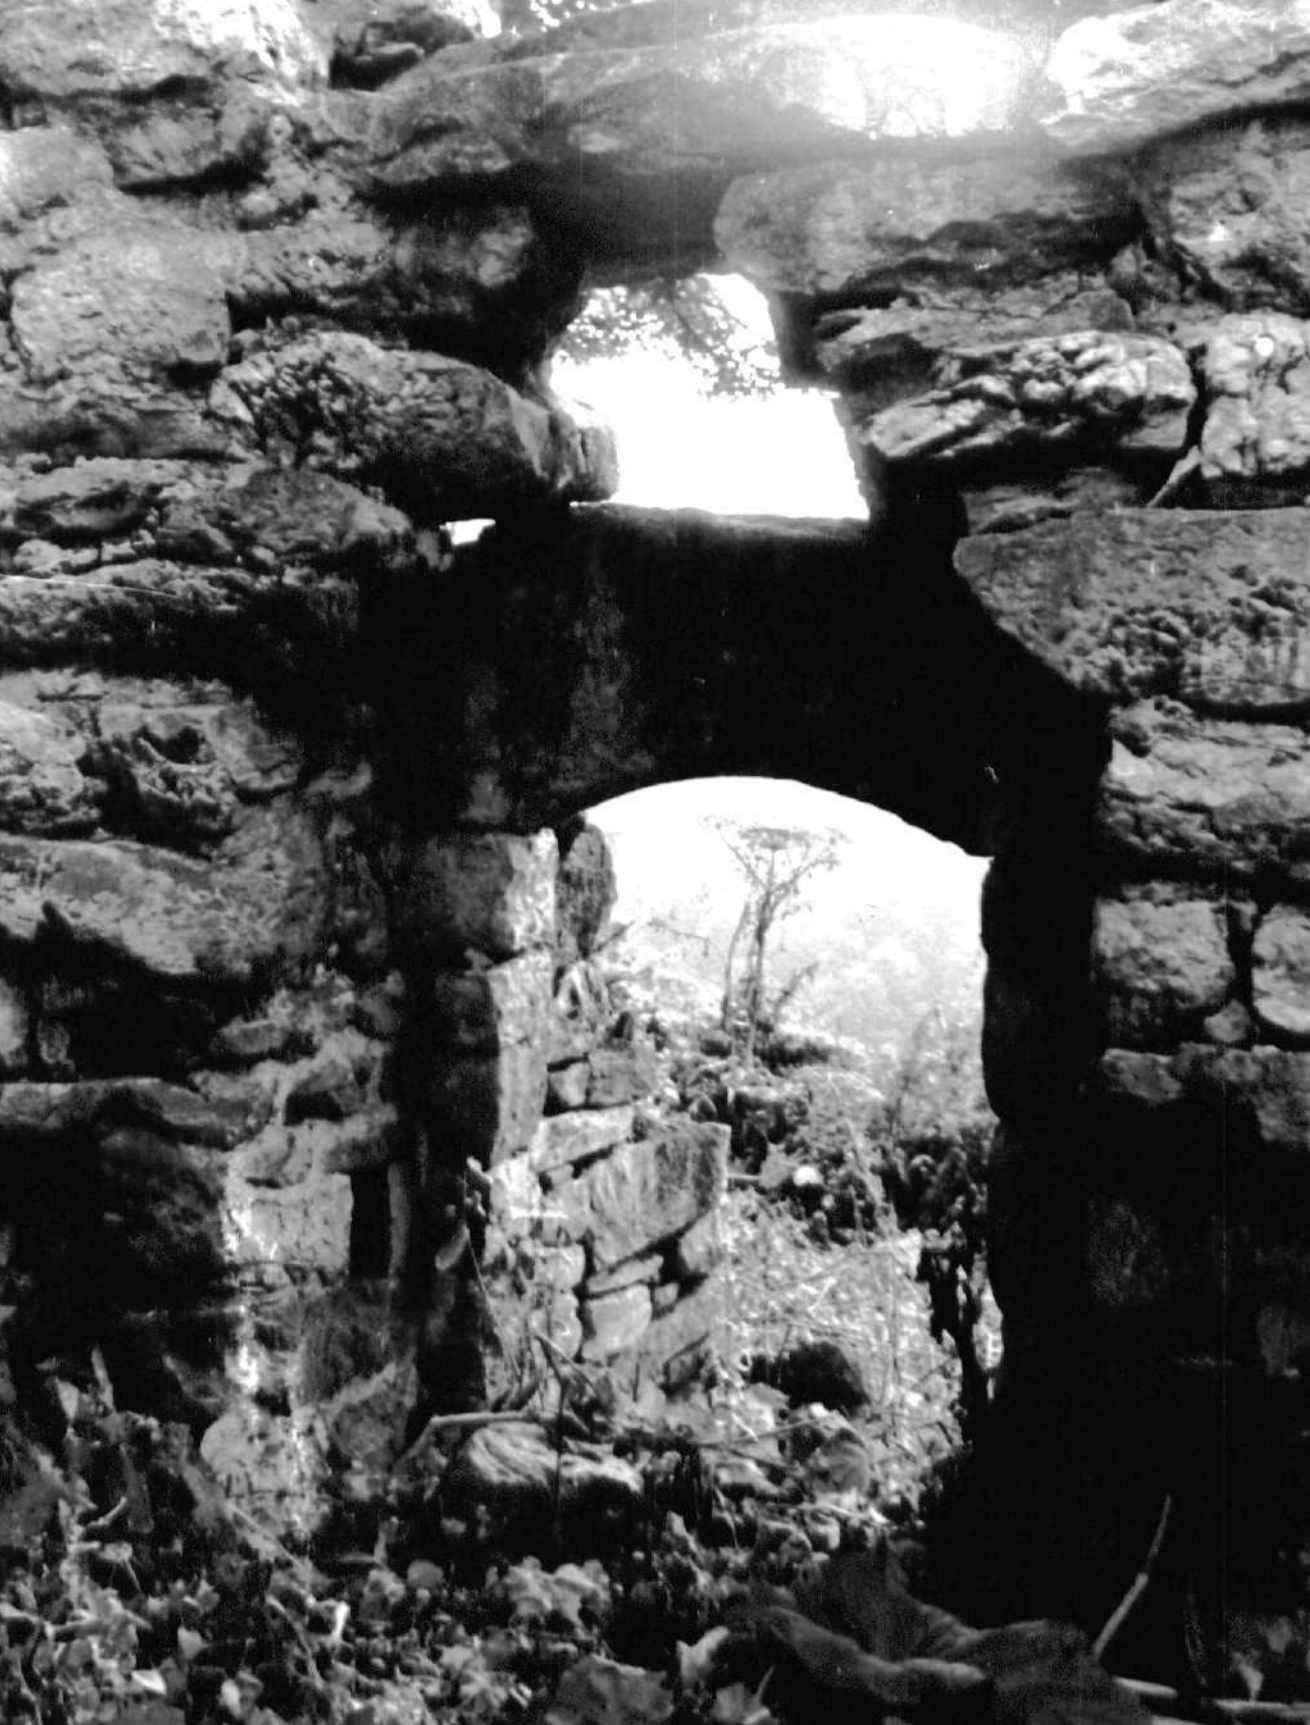
8. Вхрз ко. 1-й ерус

Угол стен у входа первого яруса сильно закопчен. На стенах остатки штукатурки. В углах нет диагональных камней /их отсутствие снижает конструктивную жесткость башни/.

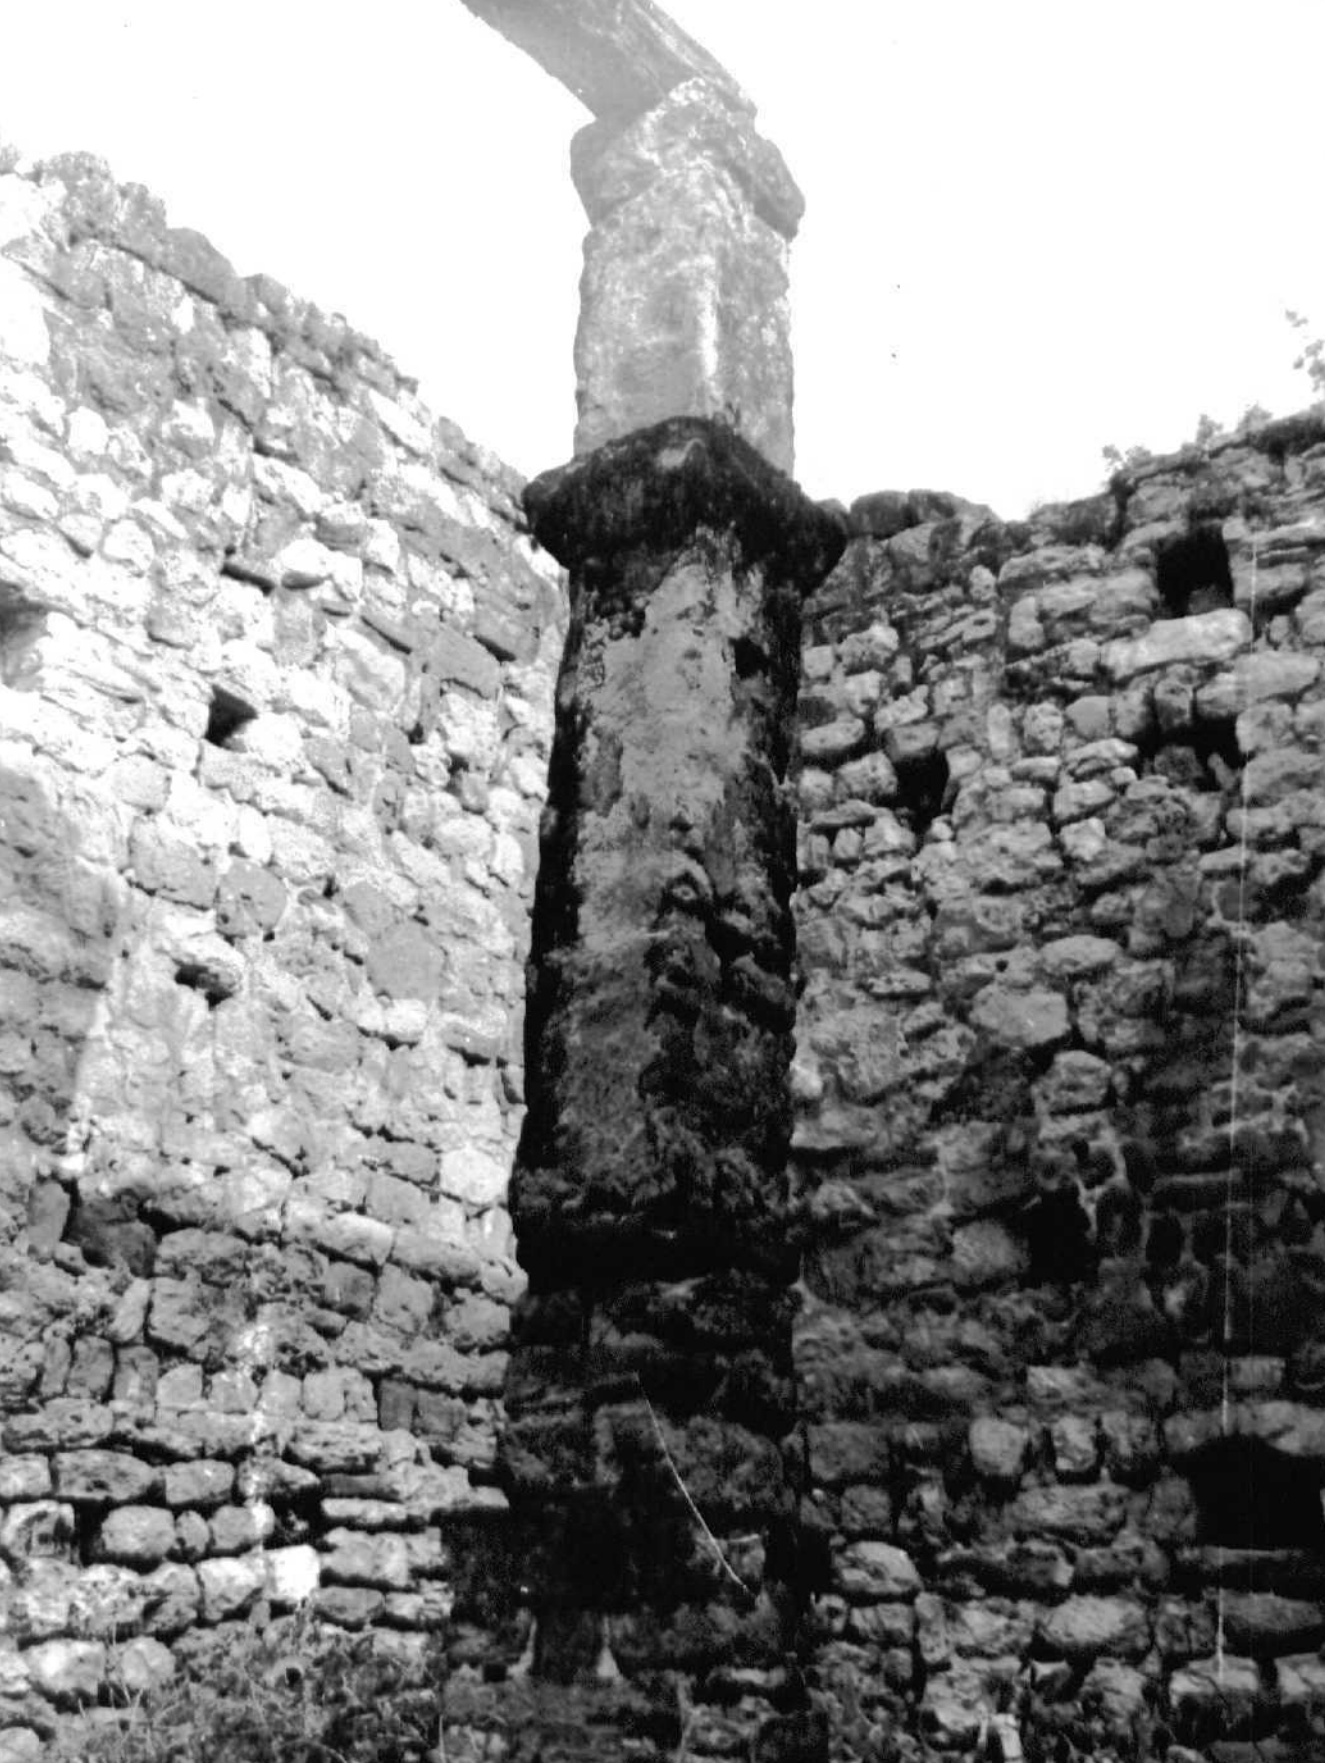
11. инженер, центральной
опорной столб

В интерьере центральный опорный столб, сохранившийся на всю высоту. В плане он прямоугольный, сечением в основании 50 x 78 см. Кверху сечение столба уменьшается, на втором ярусе его размеры 44 x 48 см. Сохранилась балка перекрытия верхнего яруса, которая опирается одним концом на южную стену и другим - на центральный опорный столб.
