П А С П О Р Т

к паспорту "Монастырь Свято-Троицкий.
Гостиница для богомольцев, 1892 г."
Архангельская обл., г.Шенкурск, ул.Ленина, 7.

УЧЕТНАЯ КАРТОЧКА

I. НАИМЕНОВАНИЕ ПАМЯТНИКА Монастырь Свято-Троицкий. Гостиница для богомольцев

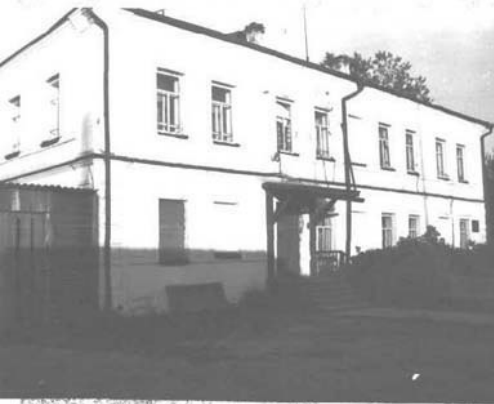
Фото или схематический план

Двухэтажная кирпичная, оштукатуренная гостиница, построенная в два этапа и завершенная в 1891г., расположена с восточной стороны от основной территории монастыря. Она поставлена, несколько отступив от красной линии ул. Ленина, и обращена к ней торцевым южным фасадом. Вытянутый с севера на юг объем обладает невидимметричной усложненной плановой конфигурацией. Его квадратная в плане южная часть и более узкая северная часть с сильно выступающим на востоке ризалитом с западной стороны образуют единую линию фасада. Все сооружение покрыто единой вальмовой кровлей. Фасадная декорация выполнена в духе позднего классицизма. Планировка на обоих этажах в южной части состоит из четырехоконной расположенных по сторонам коридора. В северной части находятся сени. Перекрытия плоские. В интерьере сохранились потолочные карнизы, плафоны и печи.
