ПАСПОРТ

Дом (торговца Полунова.)

г. Вичуга, Ивановской обл., ул. 50 лет
Октября, 13.

УЧЕТНАЯ КАРТОЧКА
дом торговца Полунова.

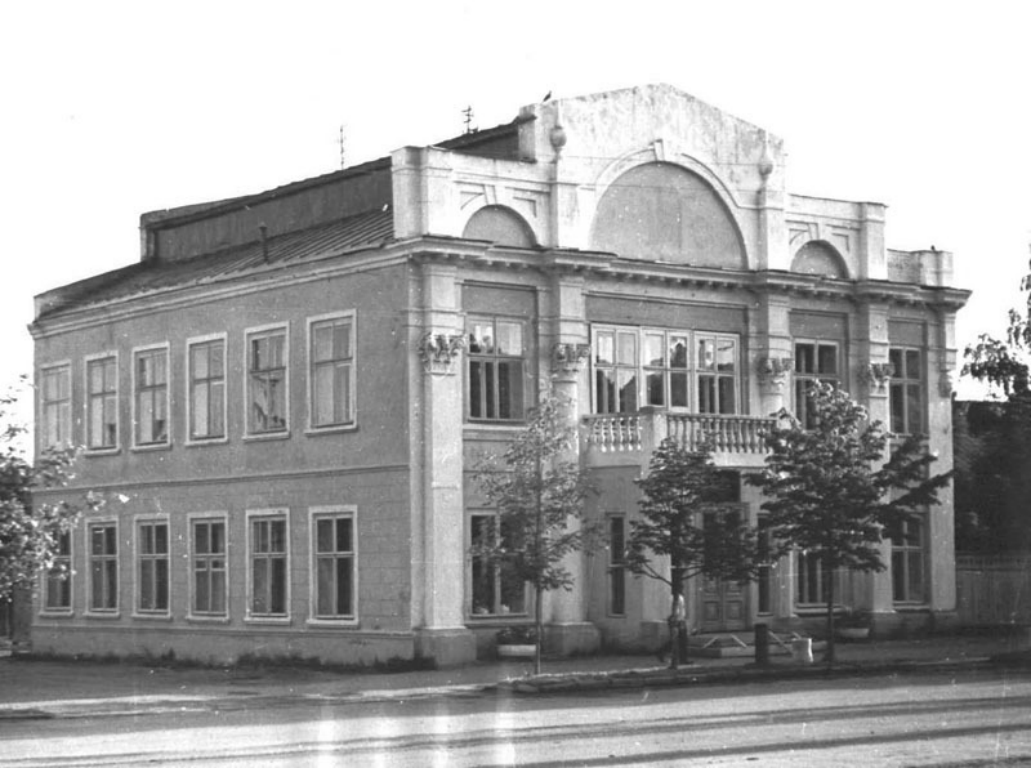
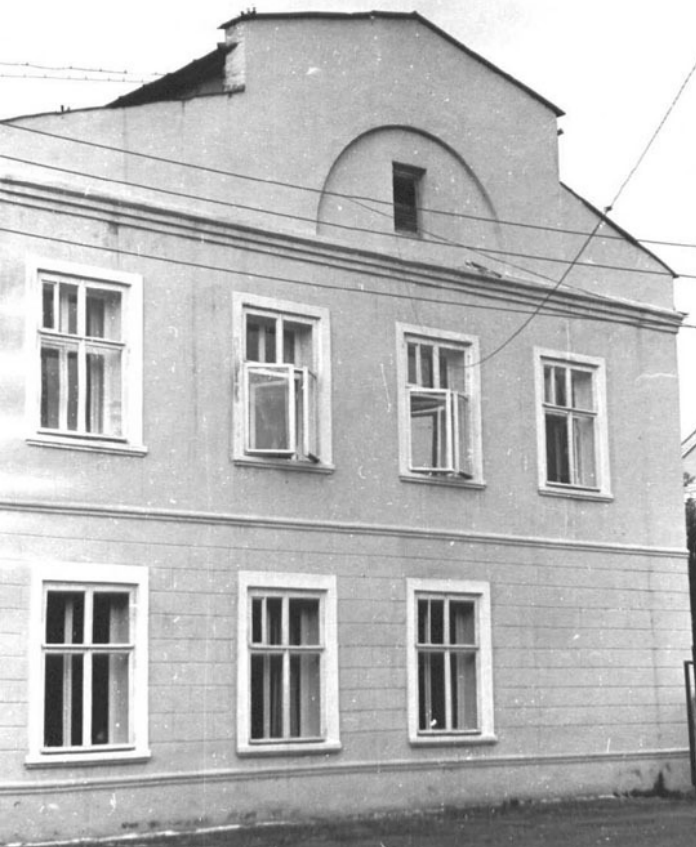
Это двухэтажное прямоугольное в плане кирпичное здание фасада постройки. Его составляют ассиметрично расположенные 3 пилястры и 2 полуколонны на высоту обеих этажей с коринфскими капителями. Они поддерживают карниз с гнутыми кронштейнами, раскрепованный над пилястрами и полуколоннами. Фасад венчает ступенчатый высокий аттик, украшенный декоративными архивольтами.

Ассиметрию фасада подчеркивает расположение тамбура входа, сдвинутого от центра и маска льва, помещенная в верхнем поле плоскости фасада в удаленной от тамбура стороне.

Отштукатуренные плоскости боковых стен разделаны под неглубокий руст. Наличники окон имеют едва выступающие из плоскости стены плоские наличники. Атик дворового фасада имеет полуциркулярную нишу.

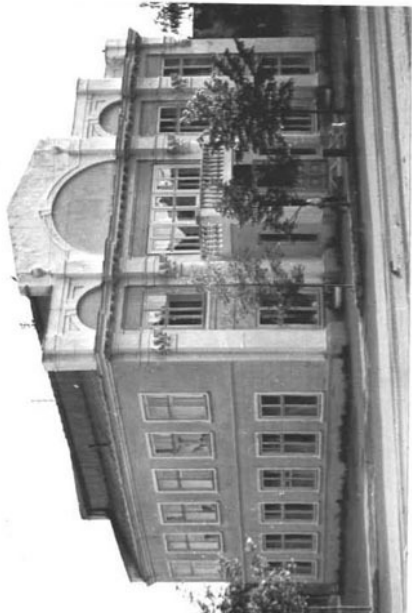
Фото или схематический план

Двухэтажное кирпичное здание с об-
новленными перекрытиями из бетонных
плит, расположенное в центре города,
главный фасад украшают 3 пилястры
и две полуколонны на высоту обоих
этажей с коринфскими капителями.
Фасад венчает ступенчатый высокий
аттик, украшенный декоративными архи-
вольтами. Оштукатуренные плоскости
стен разделаны под неглубокий руст.
Аттик дворового фасада имеет полу-
циркулярную нишу.
