П А С П О Р Т

I. НАИМЕНОВАНИЕ ПАМЯТНИКА ДОМ ГОРШКОВА

конец XIX в.

Пензенская обл. Белинский р-н г. Белинский пр. 60-летия Октября 4

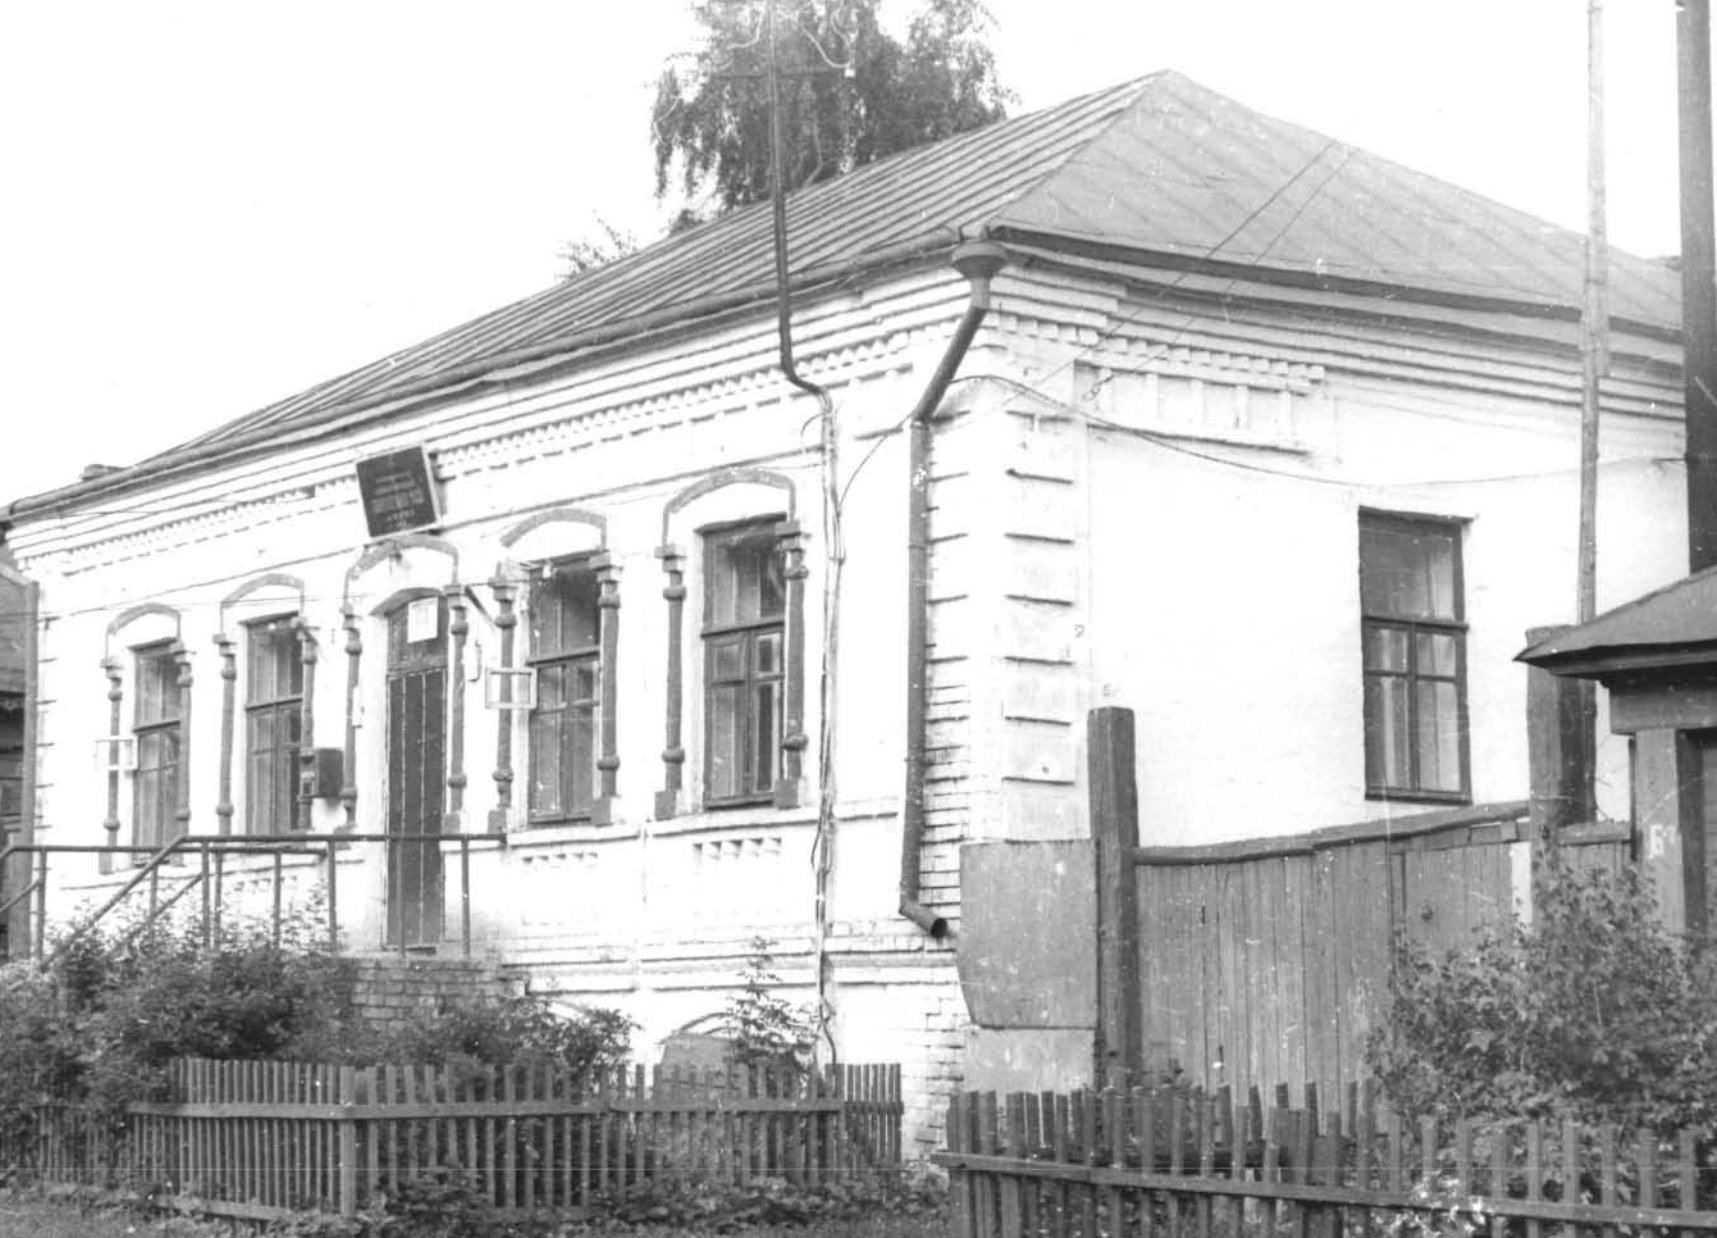
Т Пензенская обл. Белинский р-н
г. Белинский. Дом Горшкова
Конец 19в. Вид с востока
фото Сосновского В.А.

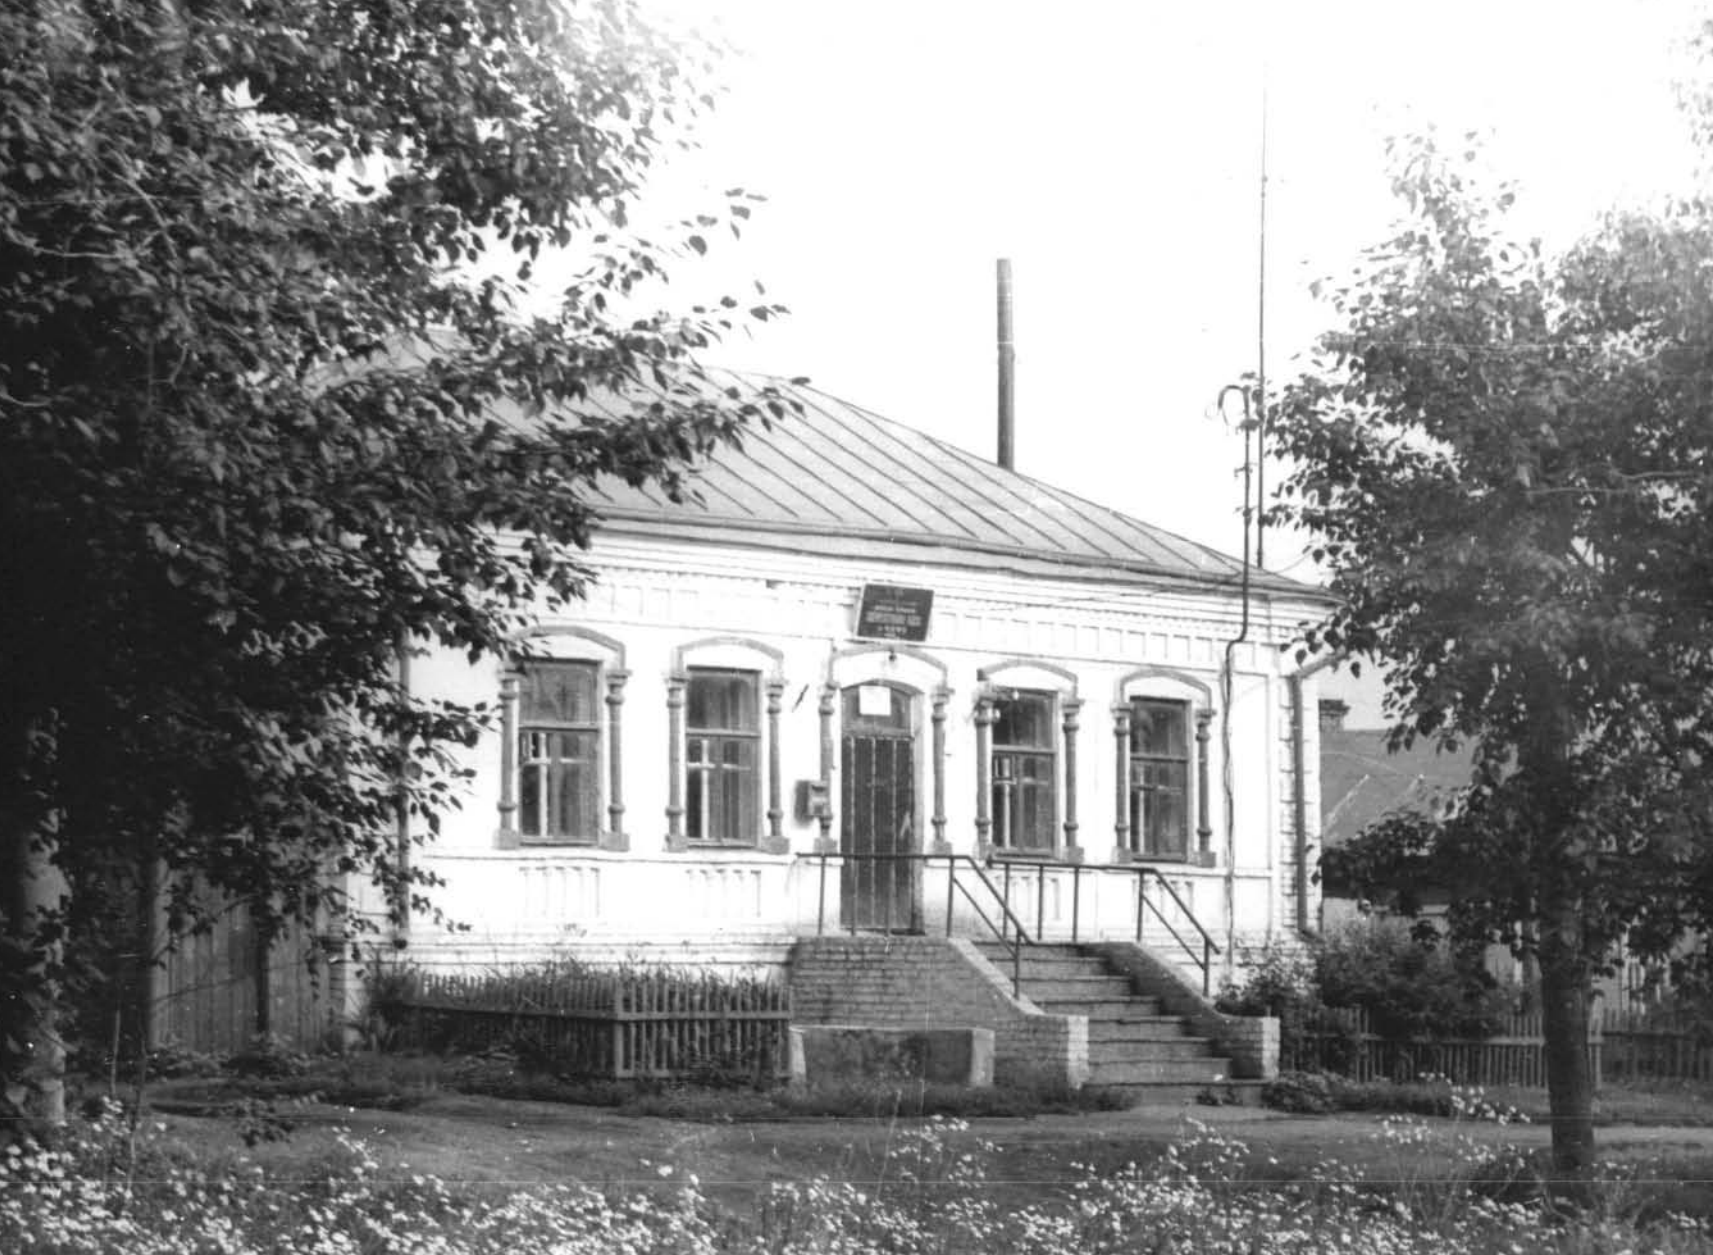
Восточный и западный фасады идентичны — 5-ти осевые; центральные оси — дверные проемы /на восточном фасаде прорубленный на месте окна/. Южный фасад 7-ми осевой, центральная ось — дверной проем. Северный фасад 4-х осевой. Под восточной частью дома устроен полуподвал, выходящий на восточный фасад тремя осями проемов, первый слева — дверной проем. Все оконные проемы первоначально с лучковыми перемычками, в настоящее время растесаны до прямоугольных. Первоначальное завершение оконного проема сохранилось на центральной оси восточного фасада. Проемы обрамлены полуколонками, завершаются лучковыми сандриками. Под проемами помещены прямоугольные подоконные ниши, декорированные рядом из четырех полуколоннок. Проемы северного фасада лишены наличников. Оконные проемы полуподвала с лучковыми перемычками, отмечены простыми накладными наличниками и лучковыми сандриками.

2. Пензенская обл. Белинский р-н
г. Белинский. Дом Горшкова К.И. 19в.
Восточный фасад фотосъемки
1983г.

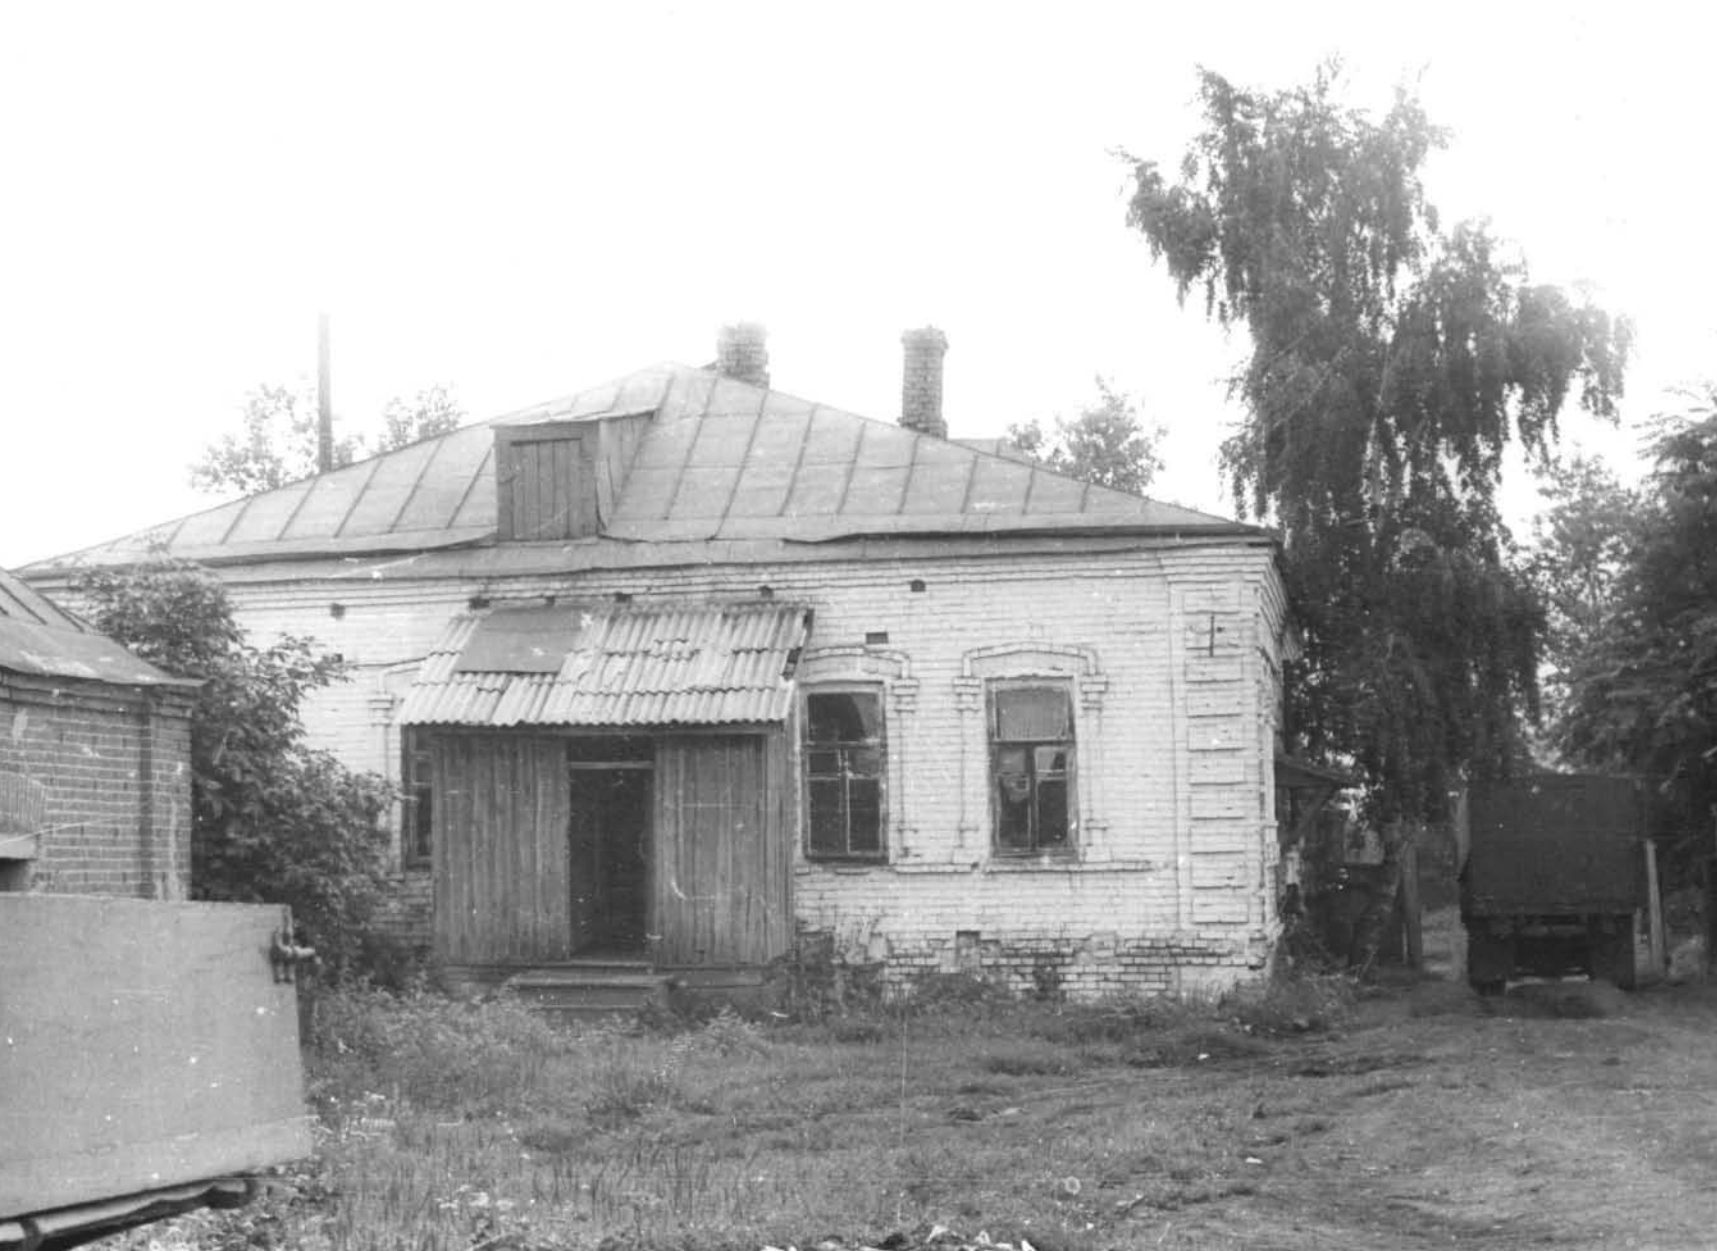
На западном фасаде центральный оконный проем переделан в дверь, к ней пристроено современное кирпичное крыльцо. На южном фасаде прорублено окно. В целом, первоначальный облик дома не потерпел значительных изменений.

3. Пензенская обл. Белинский р-н
г. Белинский Дом Горшкова Кон. 19в.
Западный фасад фото Сосновского В.
1983г.

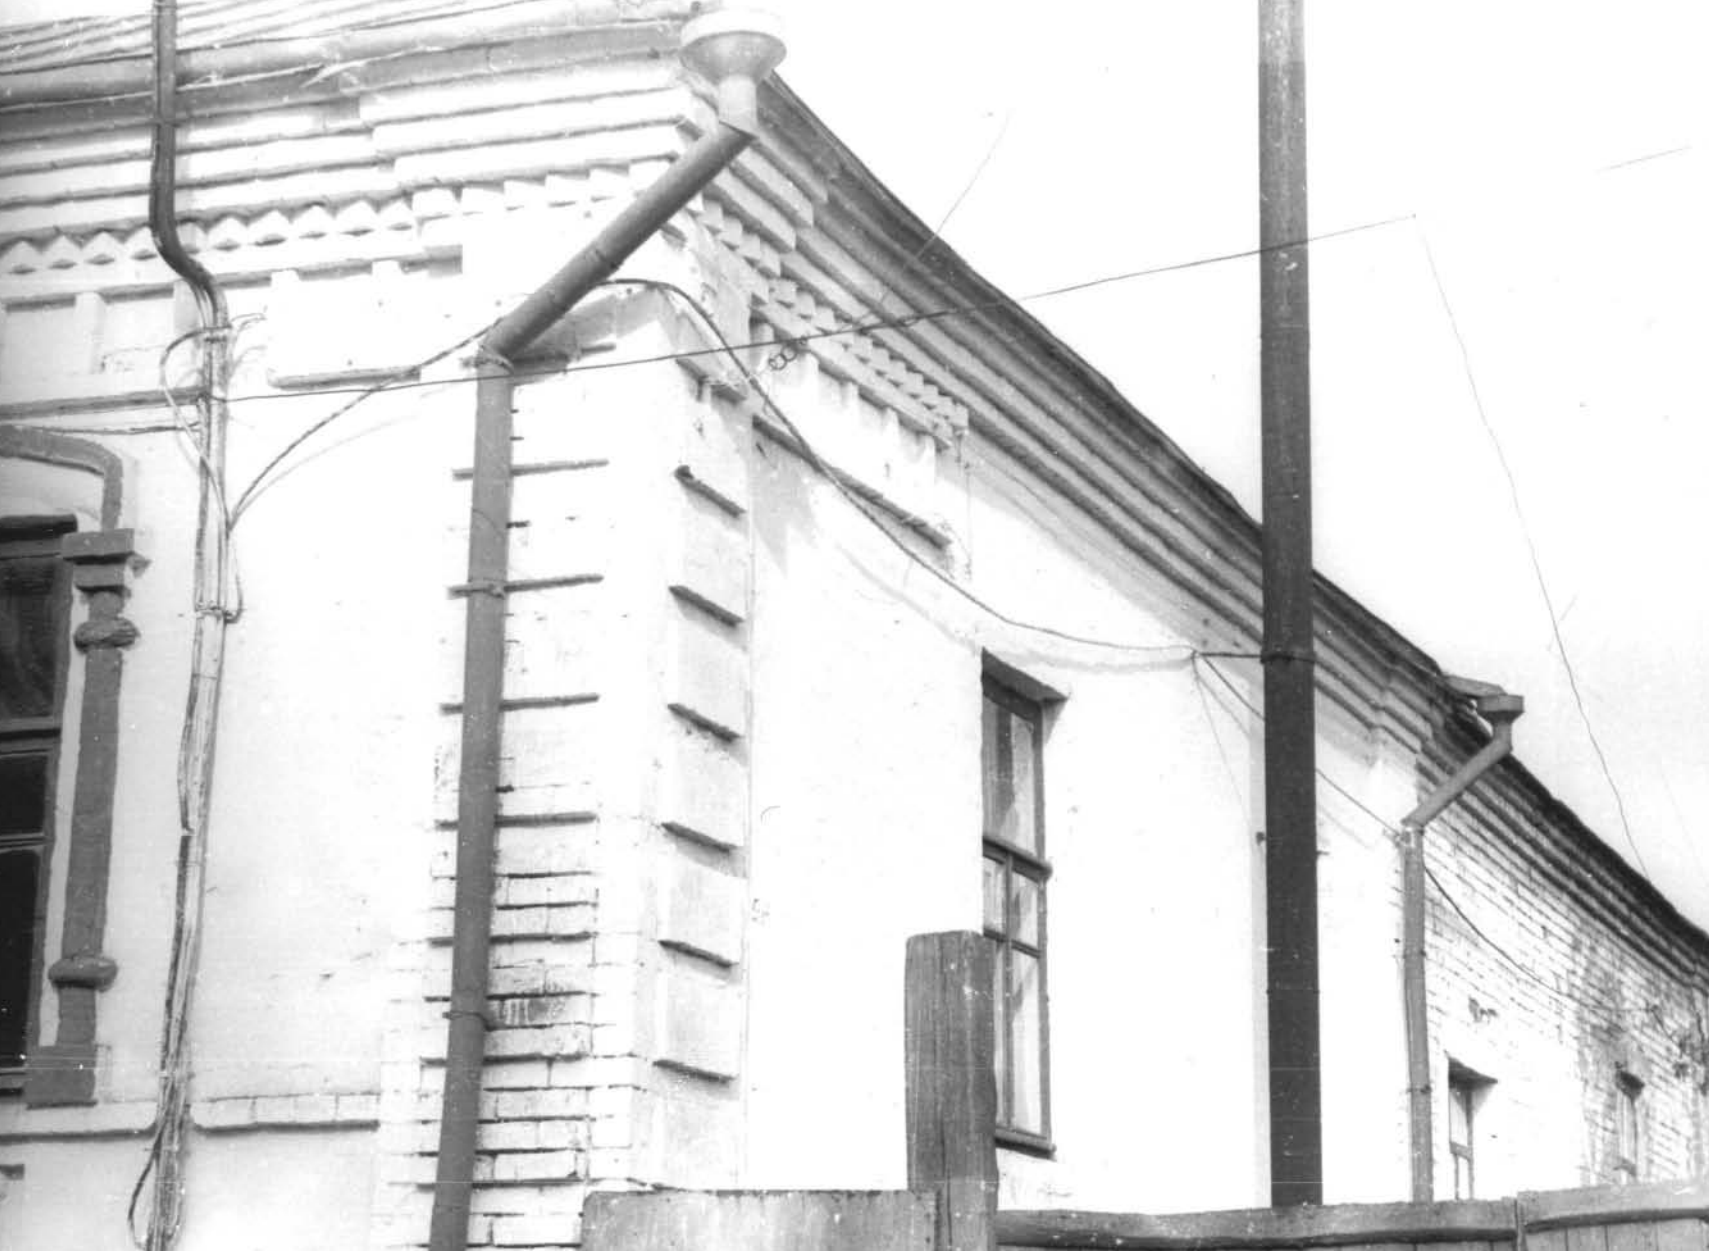
4. Пензенская обл. Белинский р-н
г. Белинский. Дом Гордилова Кон. 19в.
фрагмент восточного фасада
фото Соколовского В. 1983г.

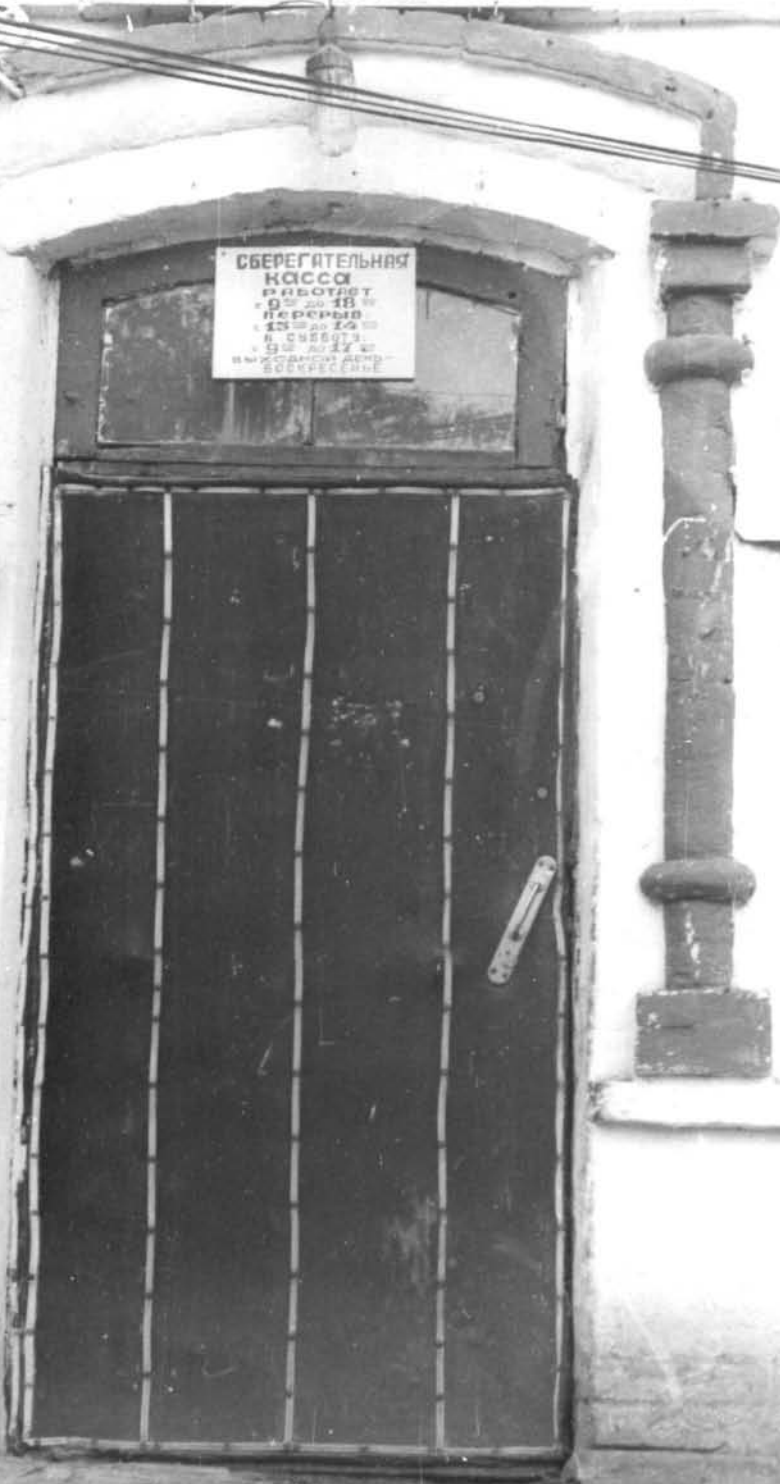
5. Пензенская обл. Белинский р-н
г. Белинский Дом Горюшкова Кон. 19в.
Дверь восточного фасада
фото Сосновского В. 1983г.

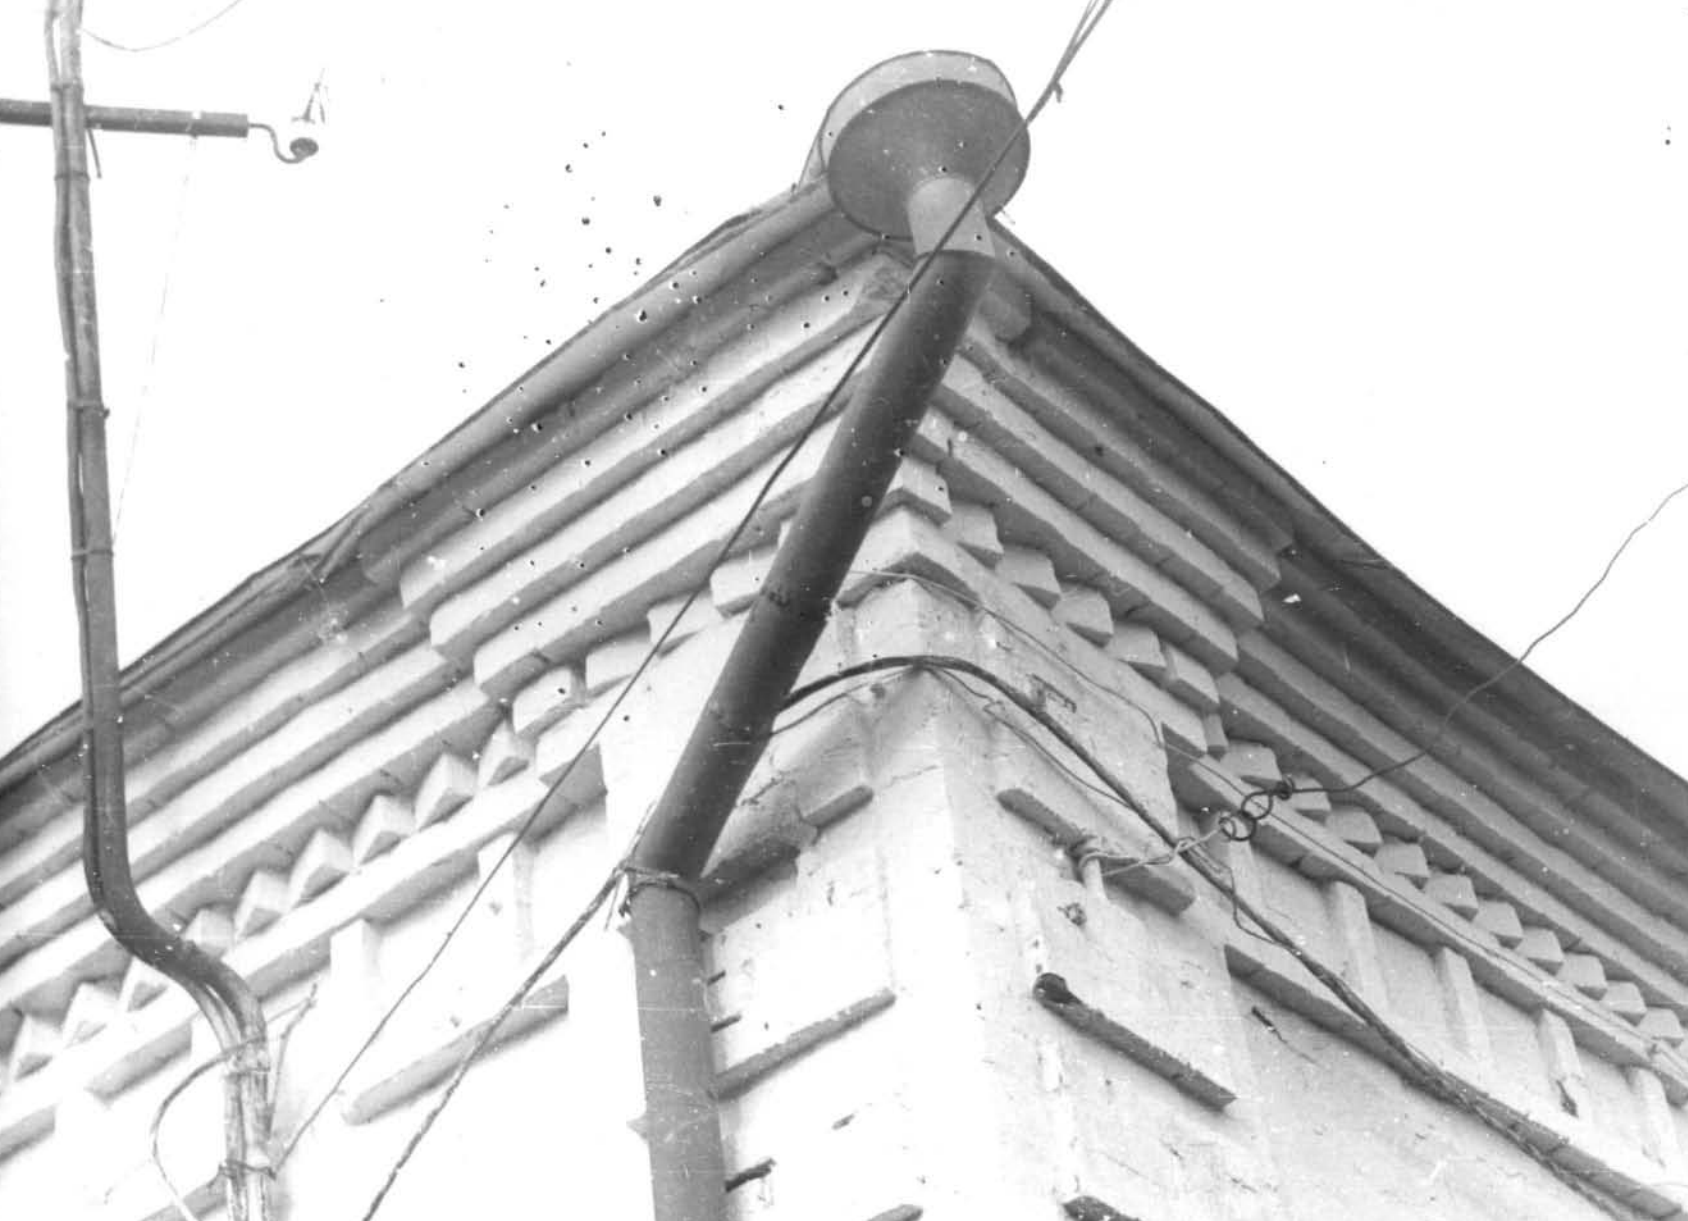
По всем фасадам, кроме северного, проходит горизонтальная подоконная тяга. Углы дома обработаны пилястрами с накладными кирпичными квадрами, имитирующими руст. По южному и восточному фасадам над сандриками оконных проемов устроен подкарнизный пояс из ряда квадратных пилястр. Венчающий карниз украшен поребриком и раскрепован над пилястрами. Все фасады побелены.

6. Пензенская обл. Белинский р-н
г. Белинский Дом Горшкова Кон. 19в.
фото Сосновского В. 1983г. Фрагмент
карниза восточного фасада.

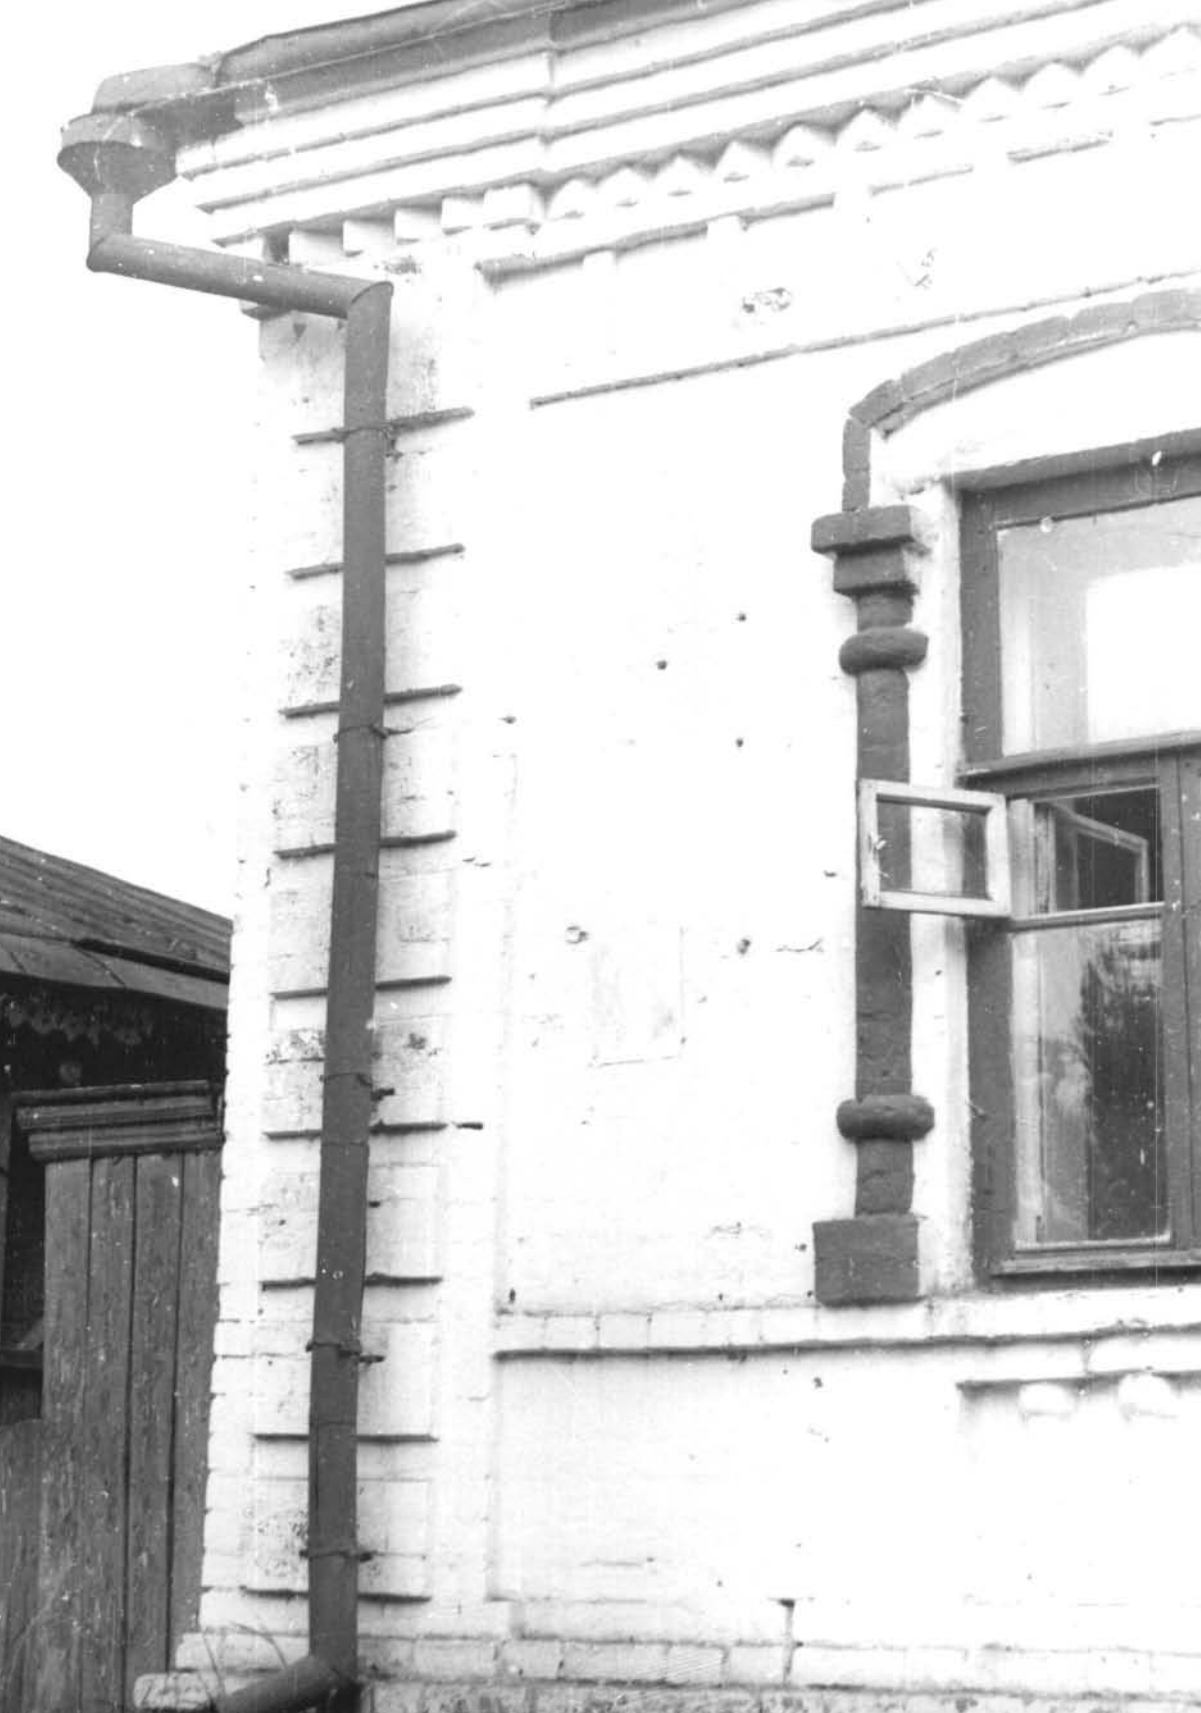
7. Пензенская обл. Белинский р-н
г. Белинский Дом Горшкова Кон. 19в.
фрагмент восточного фасада
фото Сосновского В. 1983г.

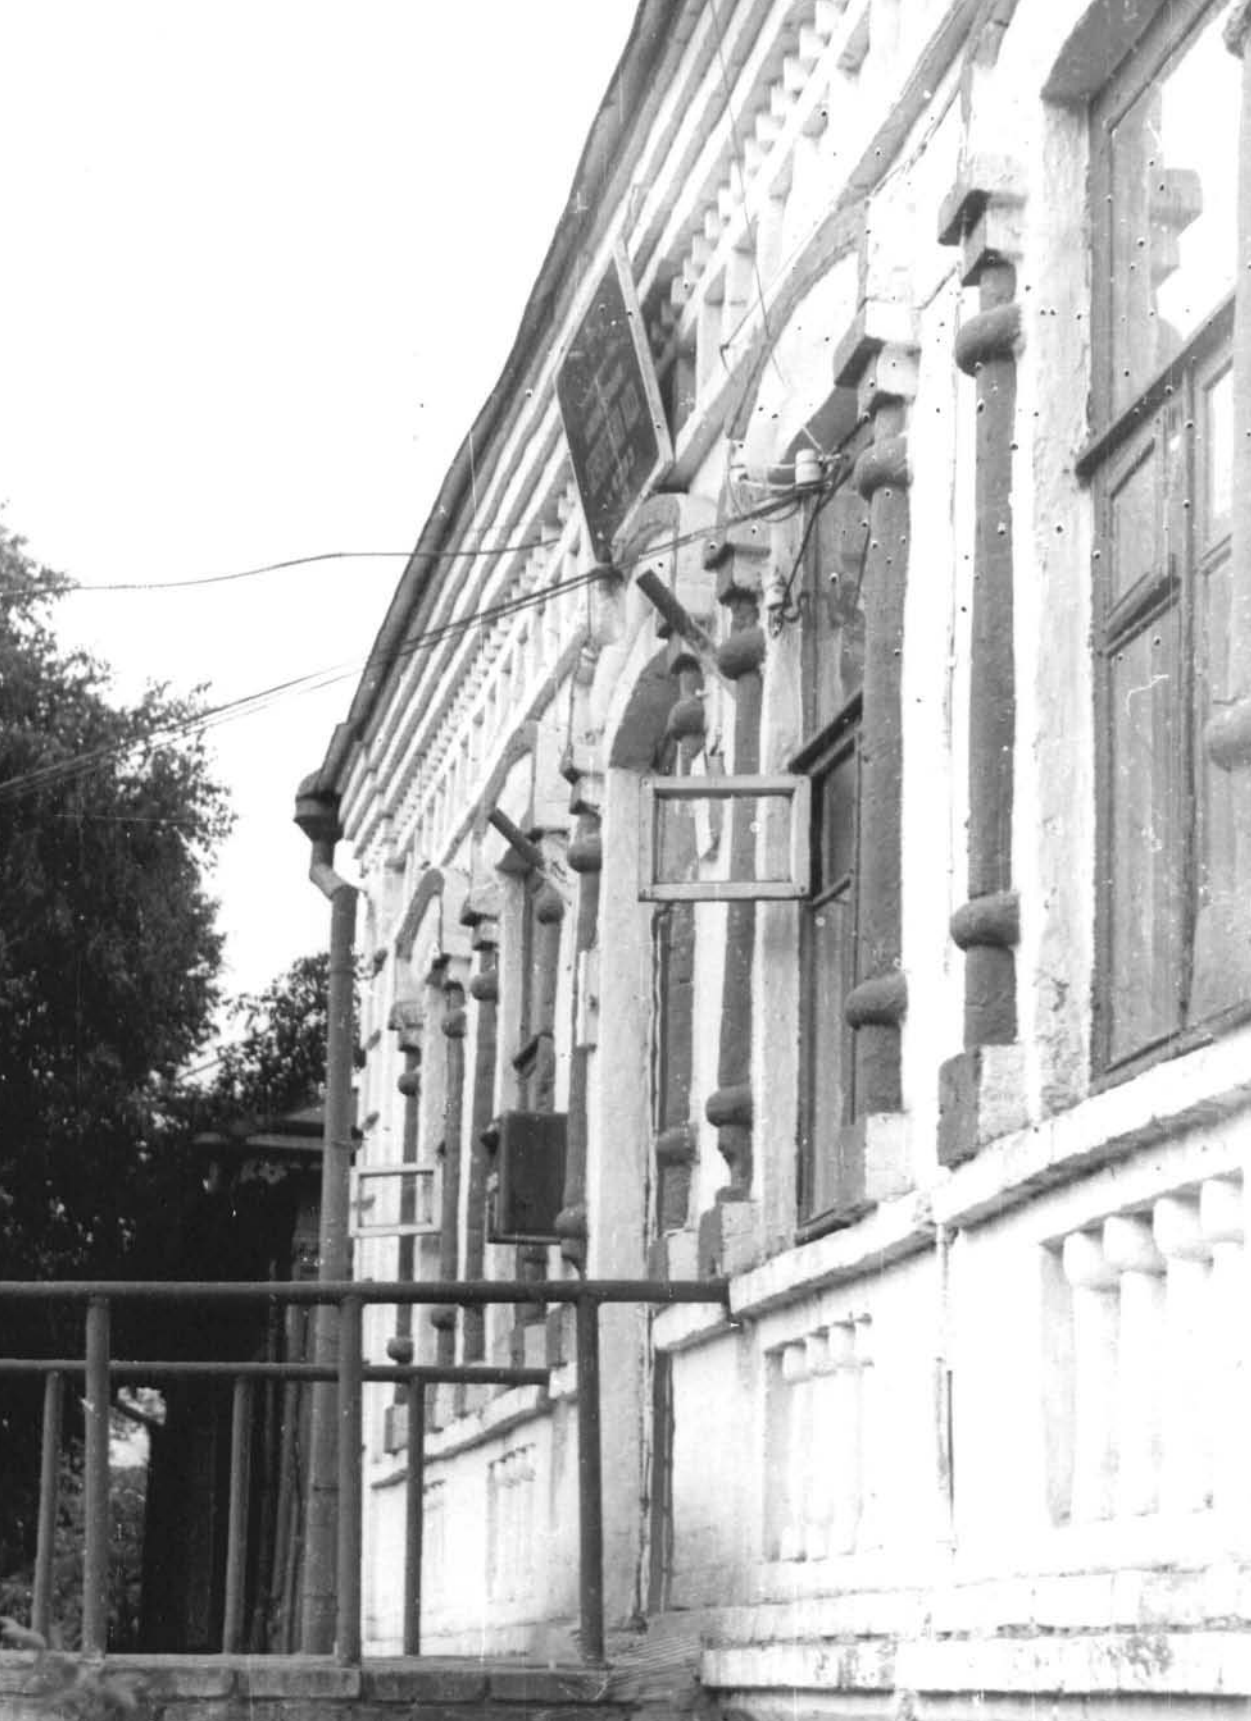
8 Пензенская обл. Белинский р-н
г. Белинский. Дом Горькова Кон. 19в.
фрагмент восточного фасада
фото Сосновского В. 1983г.

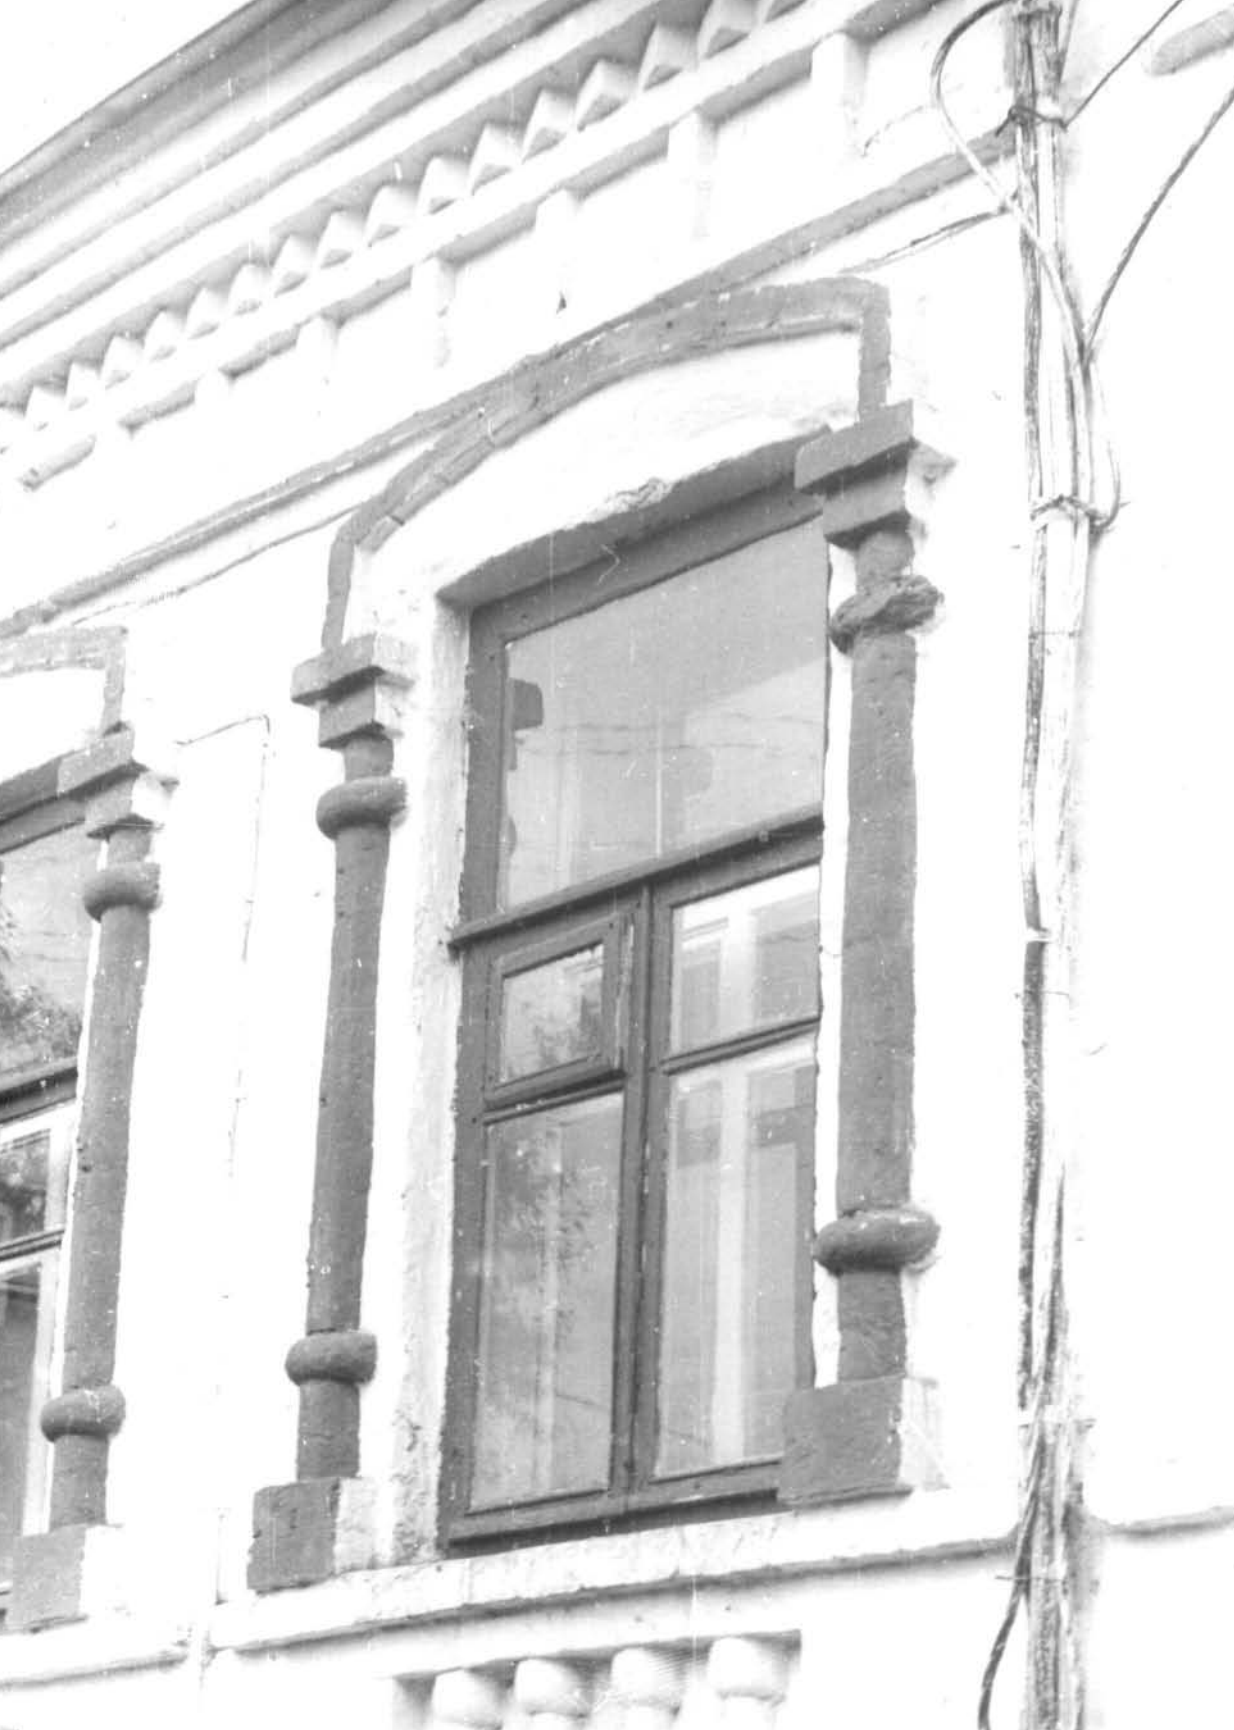
10. Пензенская обл. Белинский р-н
г. Белинский Дом Горшкова Кон. 19в.
Окно восточного фасада
фото Сосновского В, 1983г.

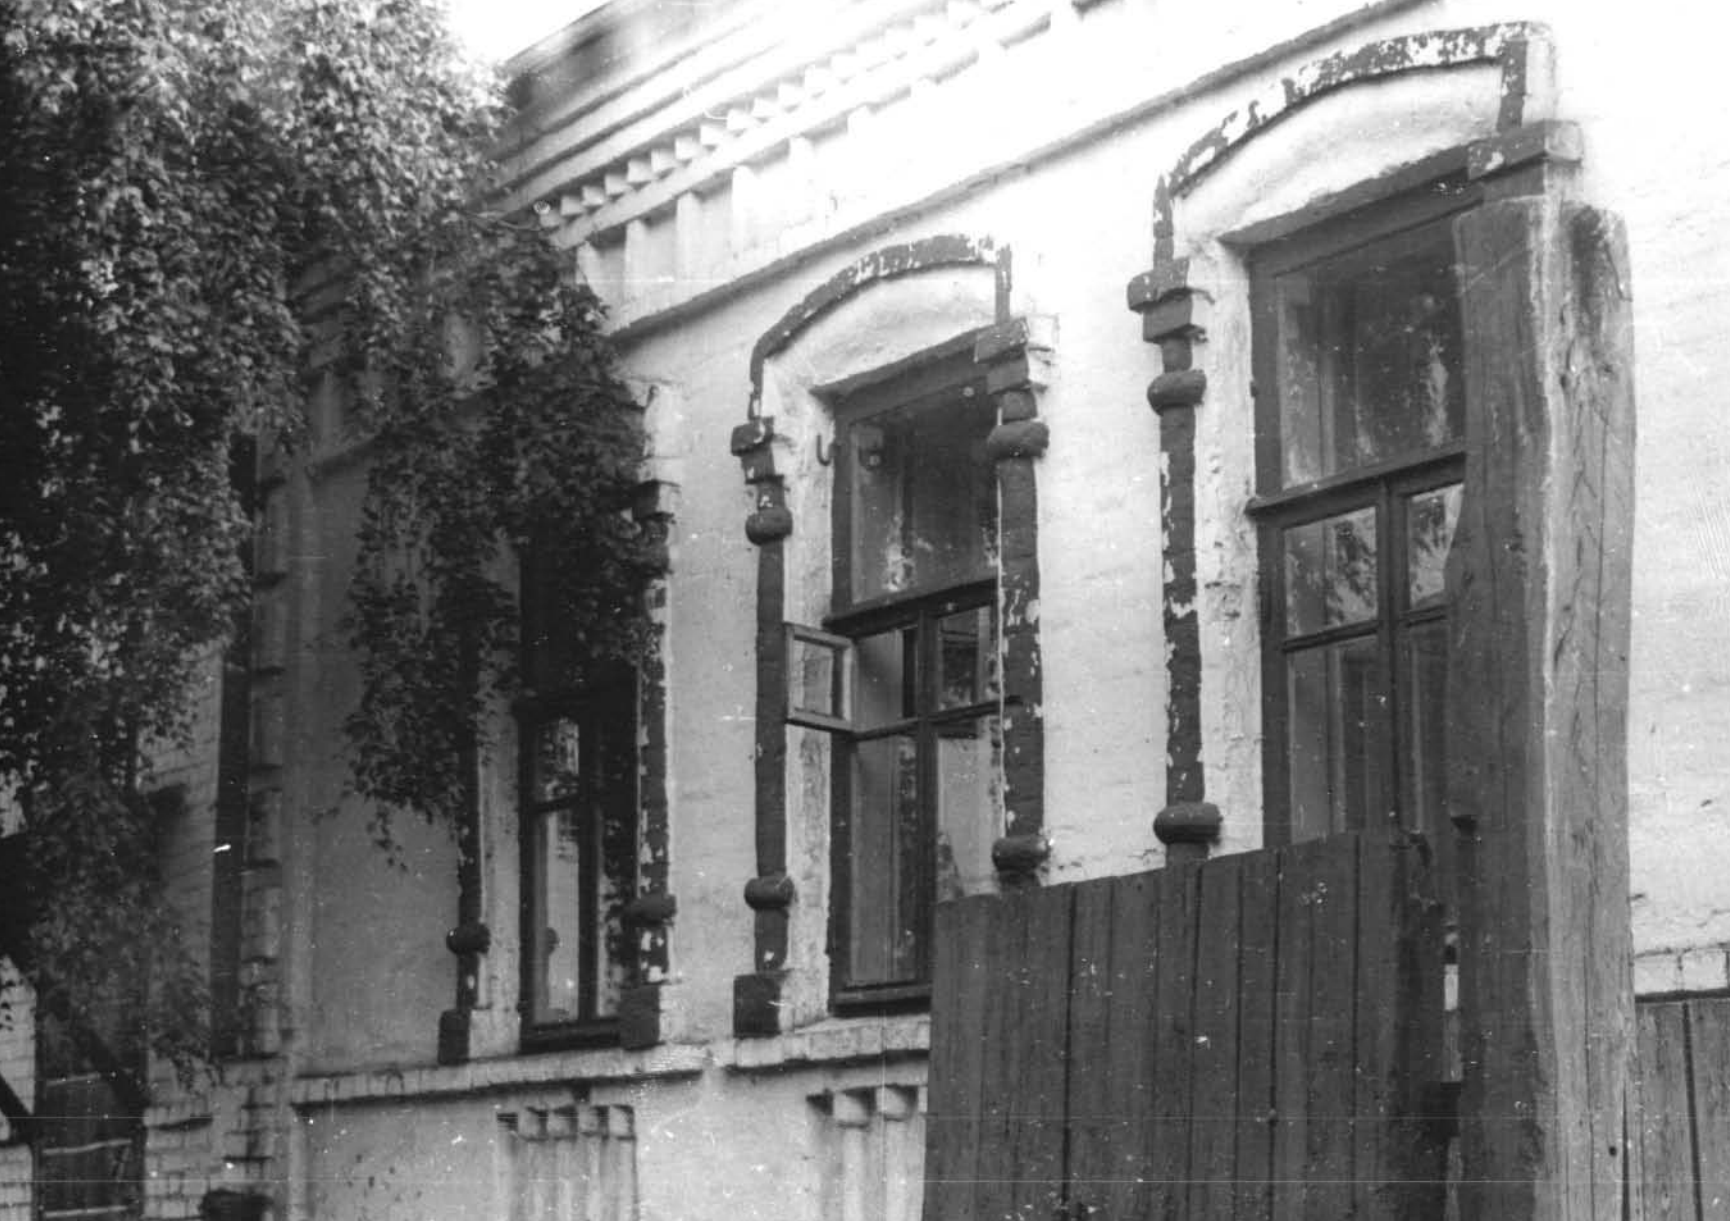
II. Пензенская обл. Белинский Д-Н
г. Белинский Дом Горшкова Кон. I9в.
Фрагмент южного фасада
фото Сосновского В. 1983г.

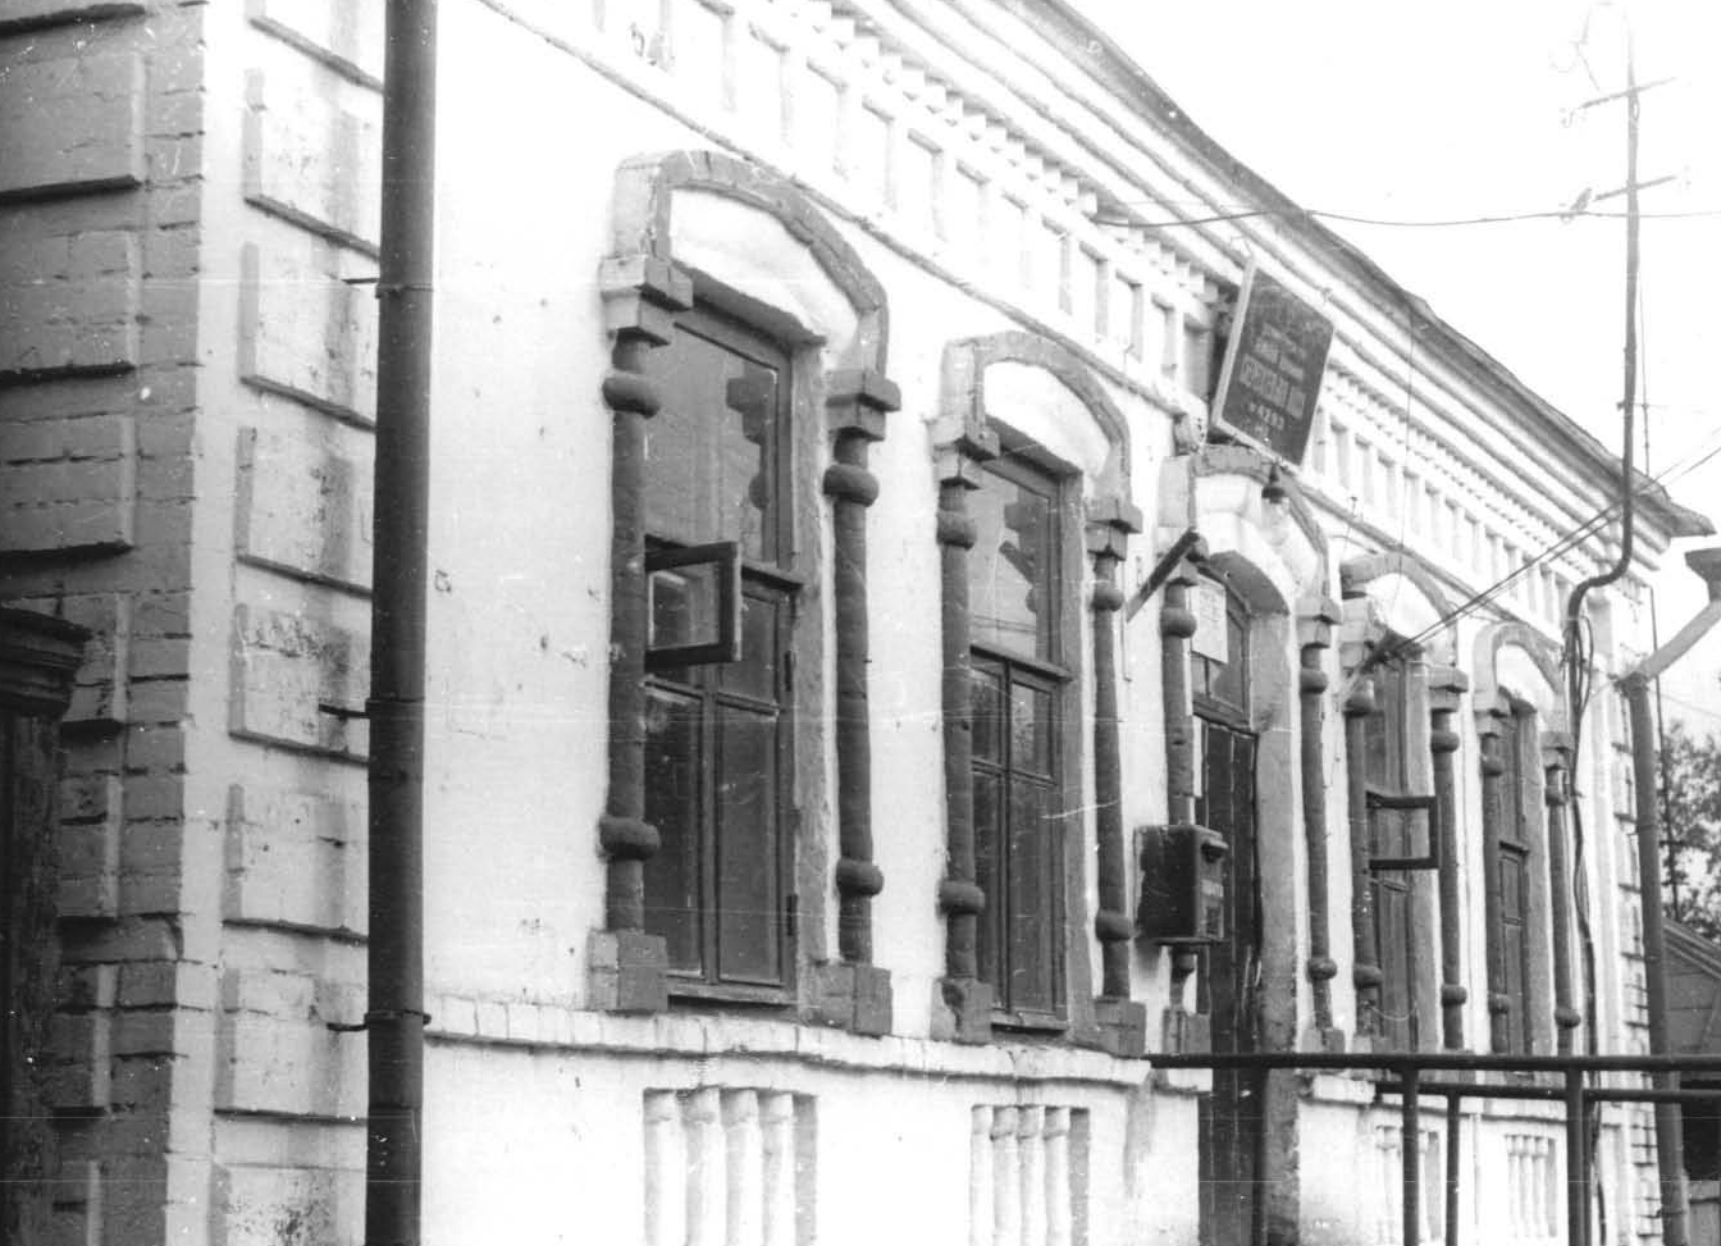
12. Пензенская обл. Белинский р-н
г. Белинский. Дом Форшкова Кон. 19в.
Восточный фасад. Вид с юга.
Фото Сосновского В. 1983г.
