П А С П О Р Т

I. НАИМЕНОВАНИЕ ПАМЯТНИКА ДОМ ГОРШКОВА

конец XIX в.

Пензенская обл. Белинский р-н г. Белинский пр. 60-летия Октября 4

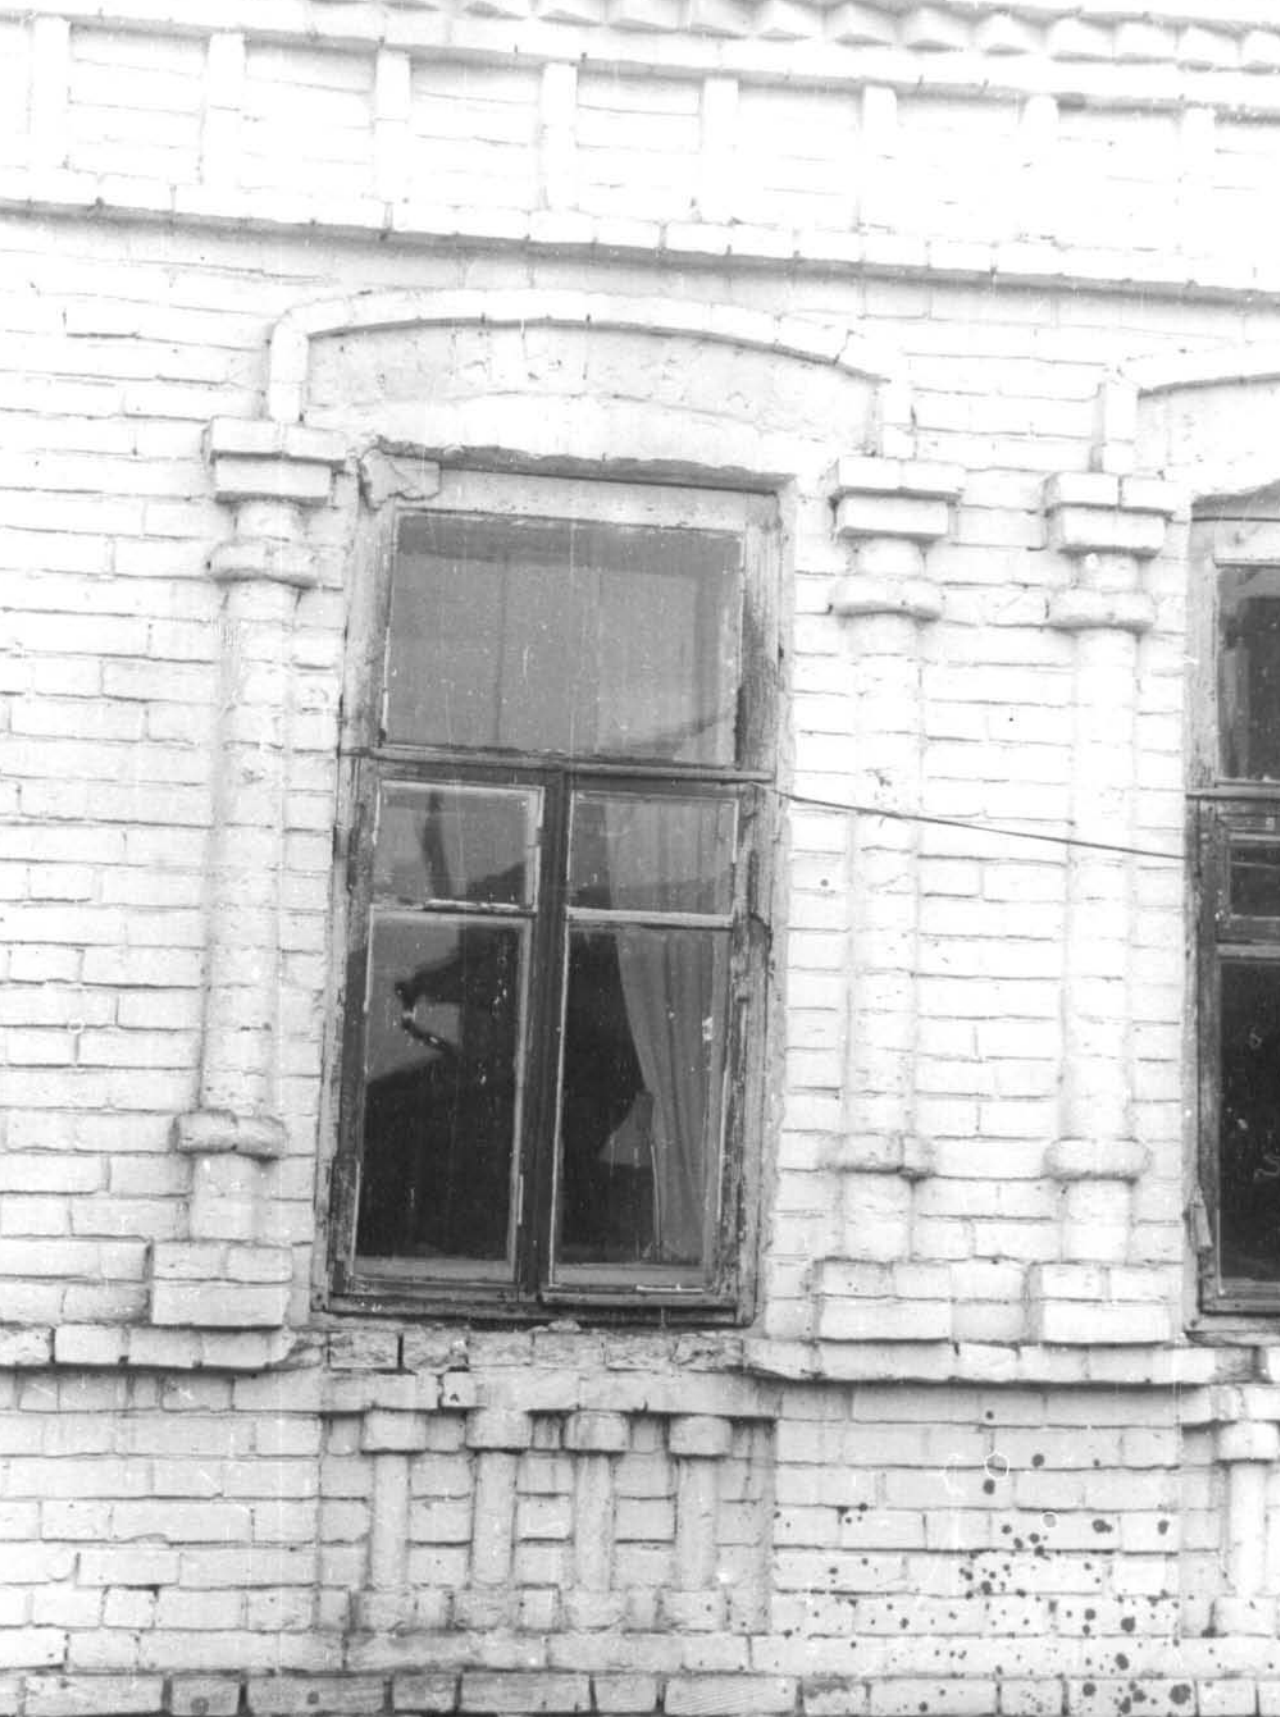
14. Пензенская обл. Белинский р-н
г. Белинский Дом Горшкова Кон. 193.

Окно южного фасада
фото Сосновского В. - 1983г.
