ПАСПОРТ

I. НАИМЕНОВАНИЕ ПАМЯТНИКА Парк национальный природный Водлозерский. Часовня

кон. XIX в.

д. Бостилово, Куганаволокский п/с

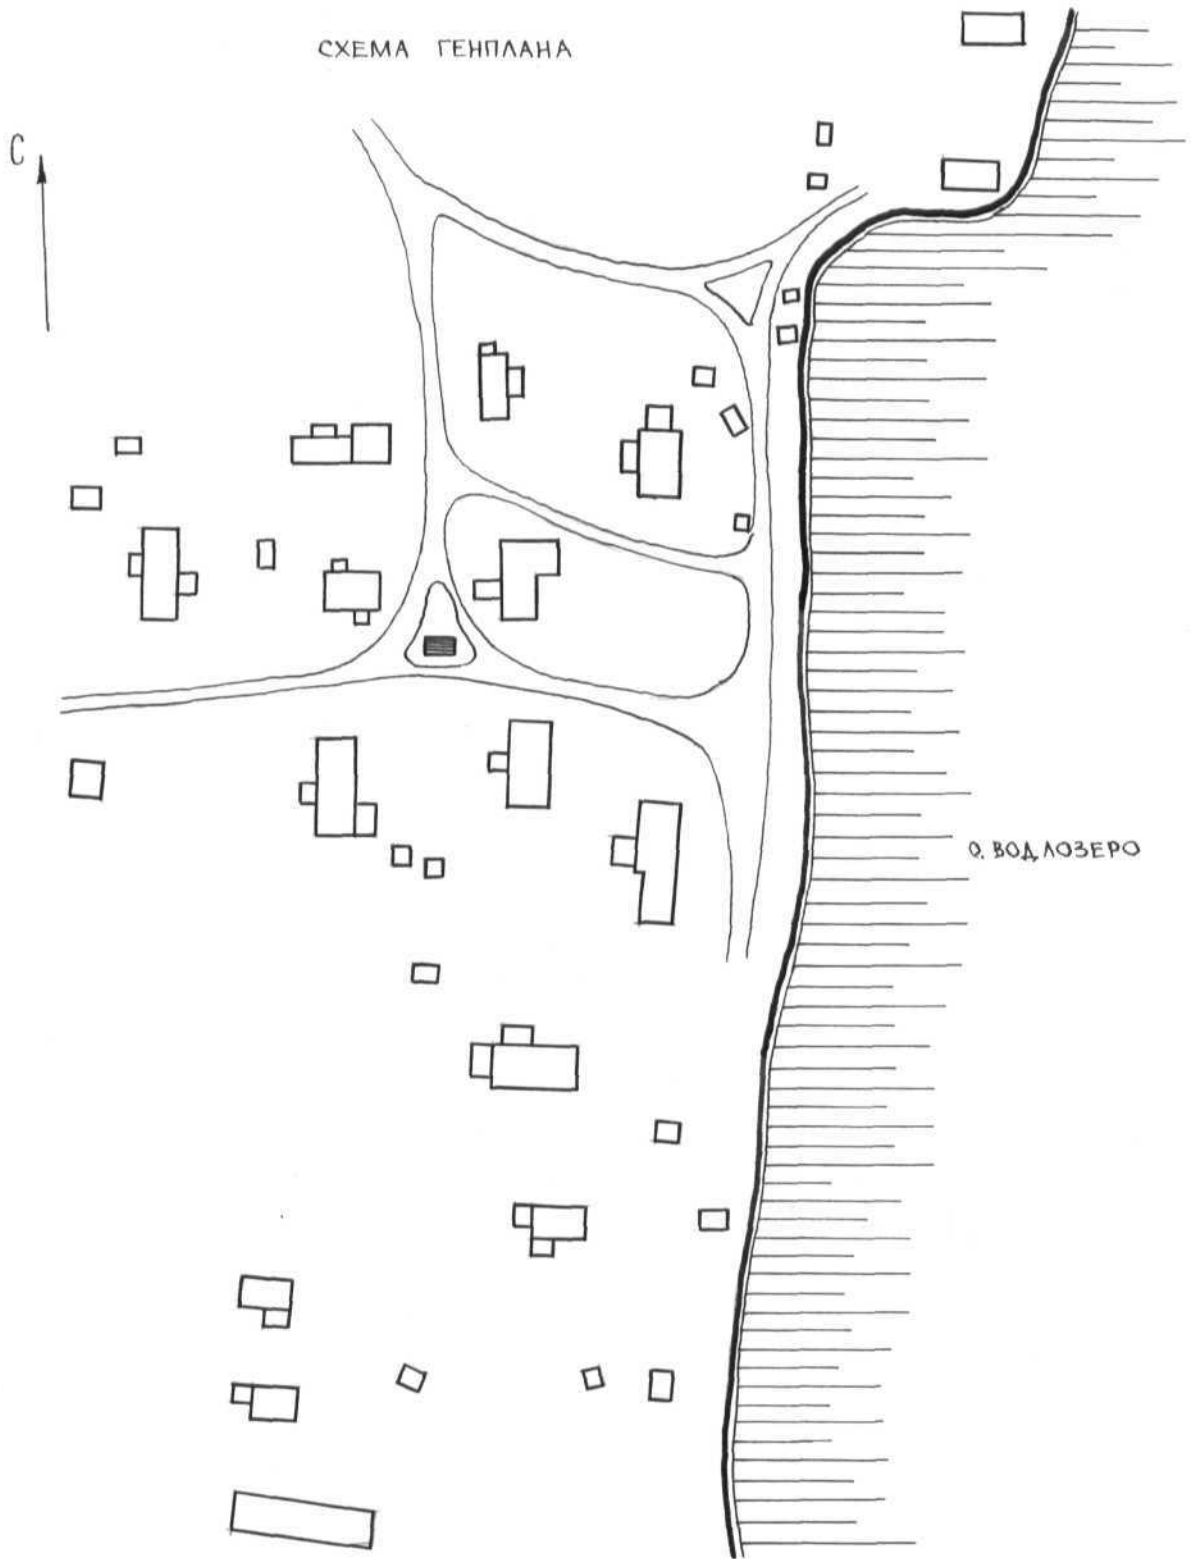
СХЕМА ГЕНПЛАНА

Расположена на небольшой площади в центре деревни, образованной схождением трех улиц. Является опорным элементом планировочной структуры поселения.

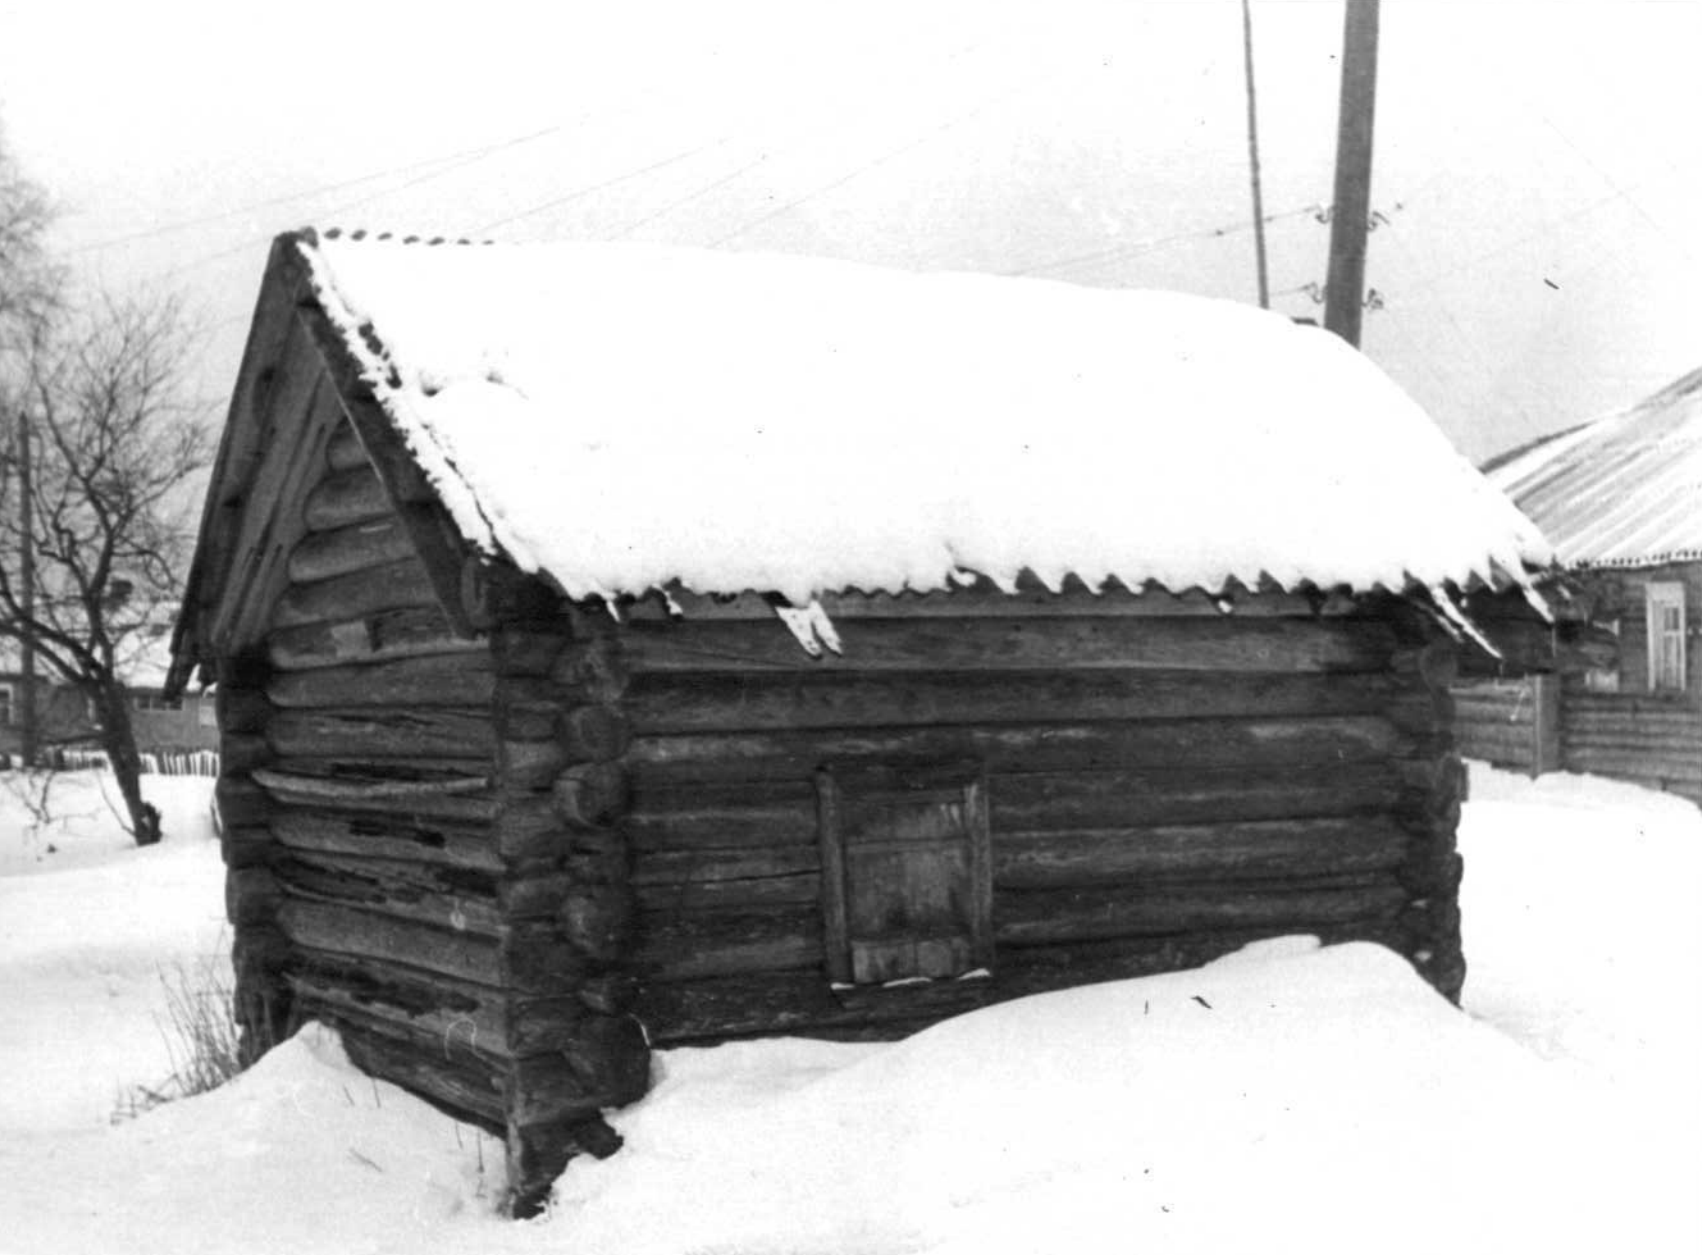
ПЛАН

Часовня клетская, с квадратным в плане помещением молельни и утраченной во всю ширину сруба галереей на четырех столбах, объединенных общей двухскатной крышей. Стены рублены из круглого леса "в обло" без повалов, не обшиты. Крыша самцово-слеговой конструкции покрыта дорожным прямообрезанным тесом и листами асбофанеры. Два окна расположены на северном и южном фасадах со смещением к глухой восточной стене. Главный фасад — западный. Перед дверью сохранились остатки дощатого настила, а сверху выступает навес с рубленным фронтоном. В его бревне сохранились четыре гнезда от столбов квадратного сечения, а на торцах продольных стен — следы примыкания поручня. Свесы кровли подшиты пластиком, декоративные элементы отсутствуют. Дверь трехкосячатая, дощатая на шконках. Бревна у косяков с овальной подтеской. Окна четырехкосячатые с прямым сопряжением косяков, оформлены рамочными наличниками из гладкостроганной доски.

Размер плана в осях 3,85x3,61 м, ширина галереи 1,25 м.

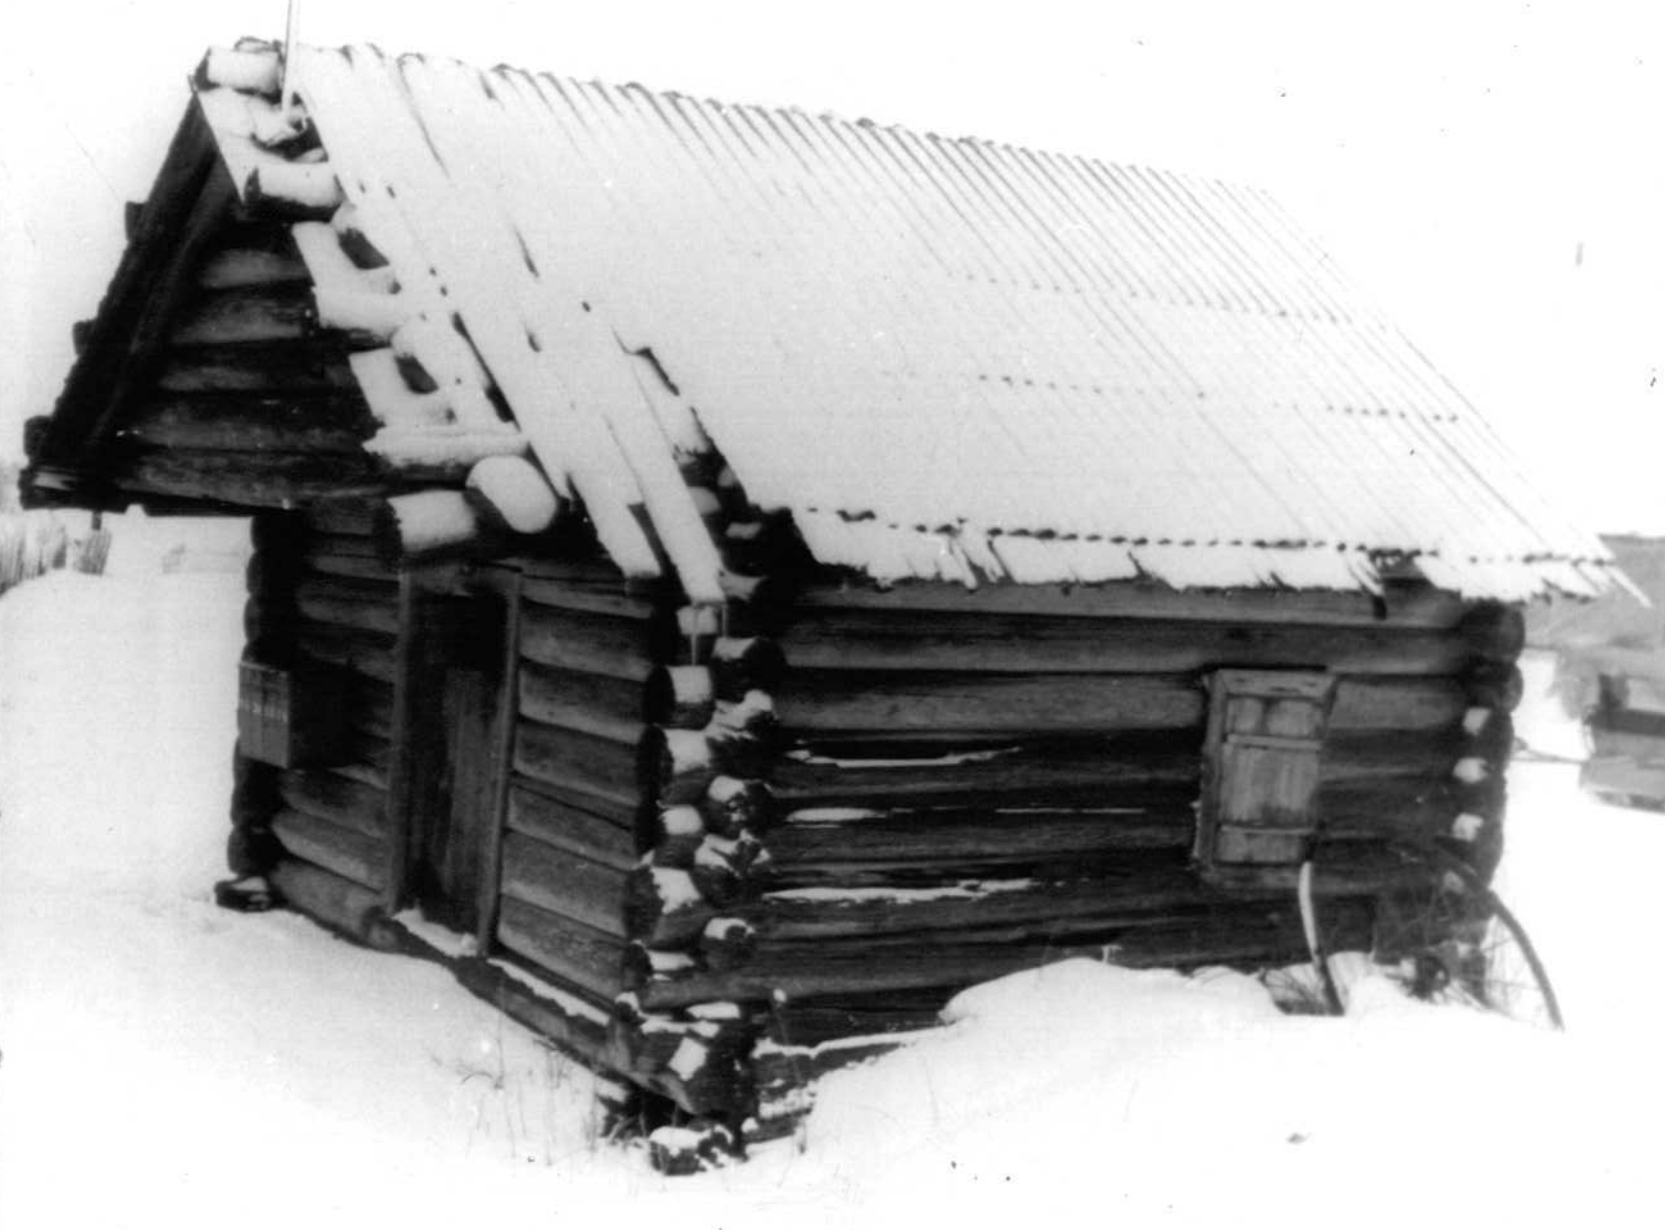
Парк Национальный природный Водоезерский
Тасовня
Респ. Карелия, Судонский р-н, д. Бостилово
Общий вид с северо-востока

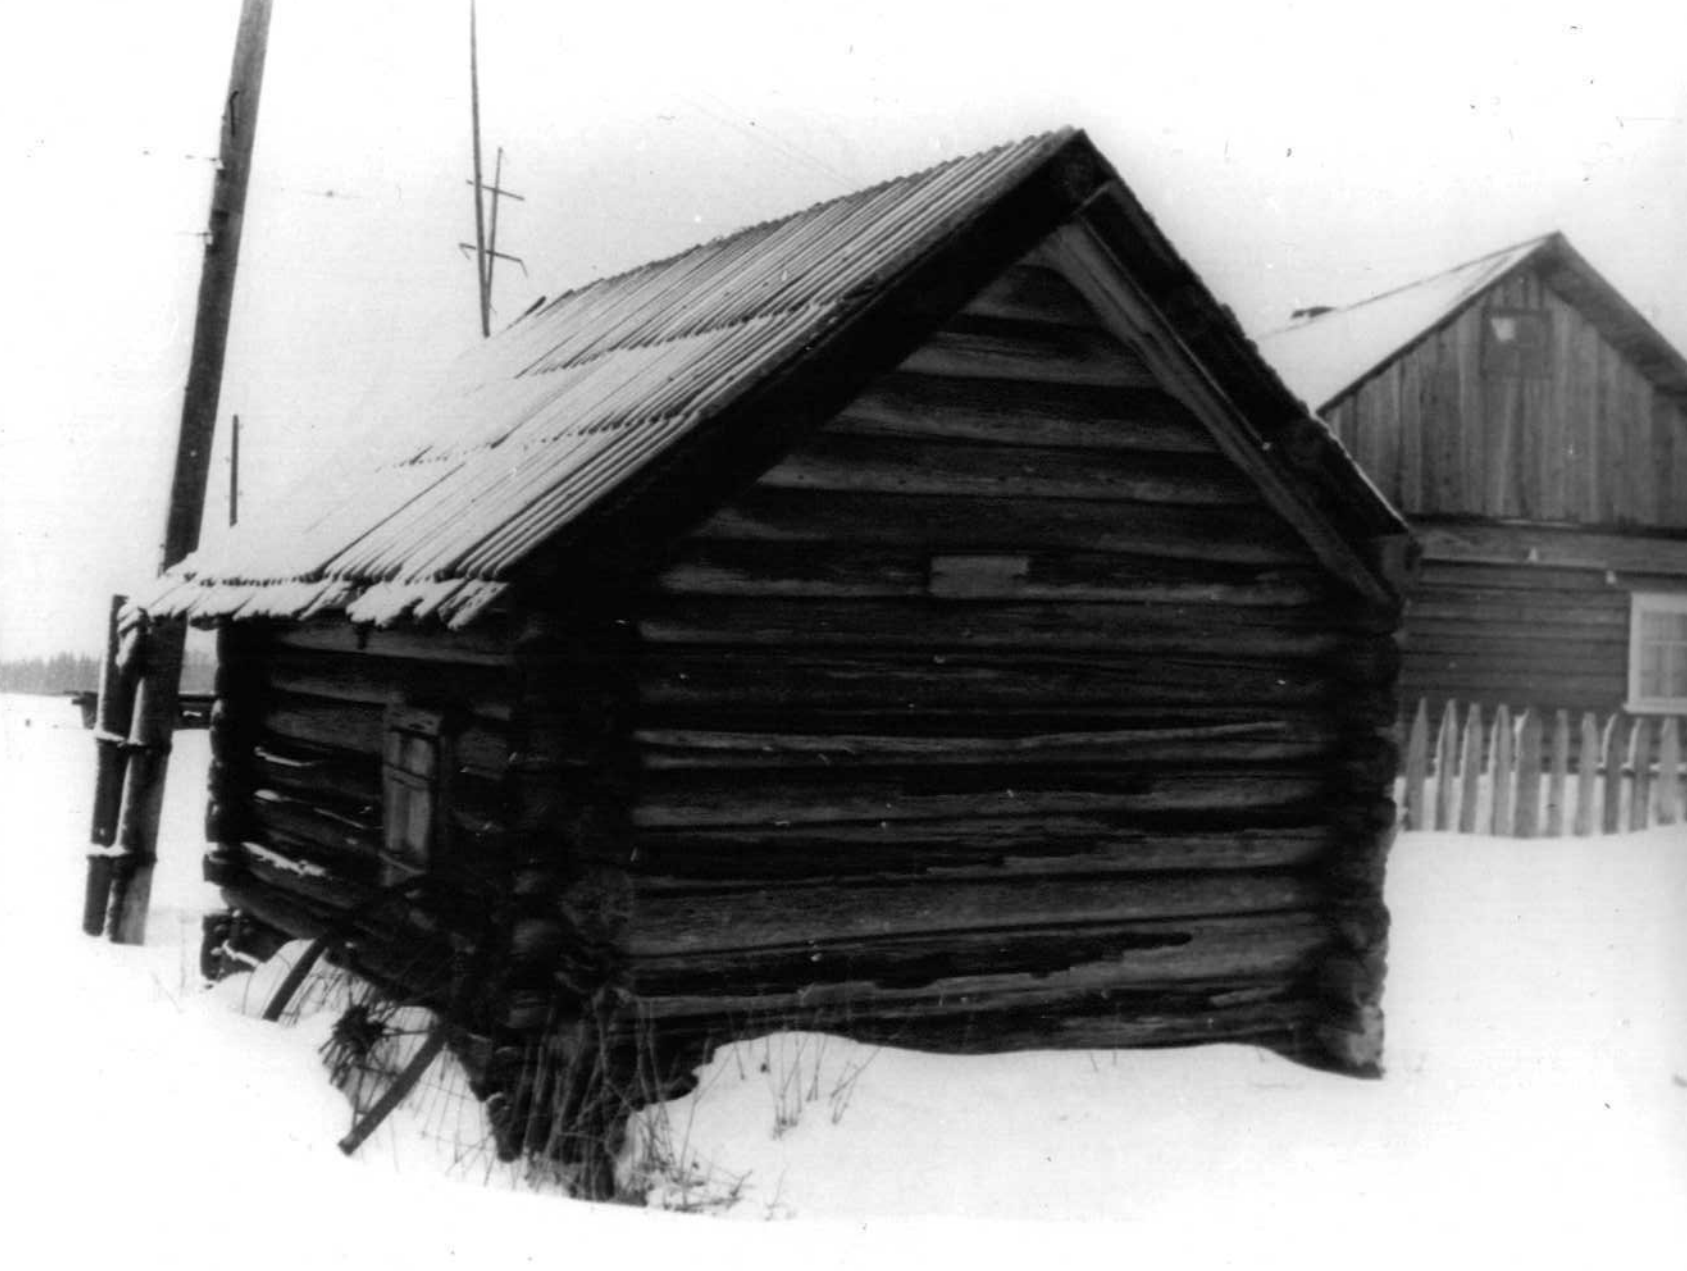
Парк Национальный природный Водлозерский
Тасовия
Респ. Карелия, Судонский р-н, д. Бостмово
Вид с юго-запада

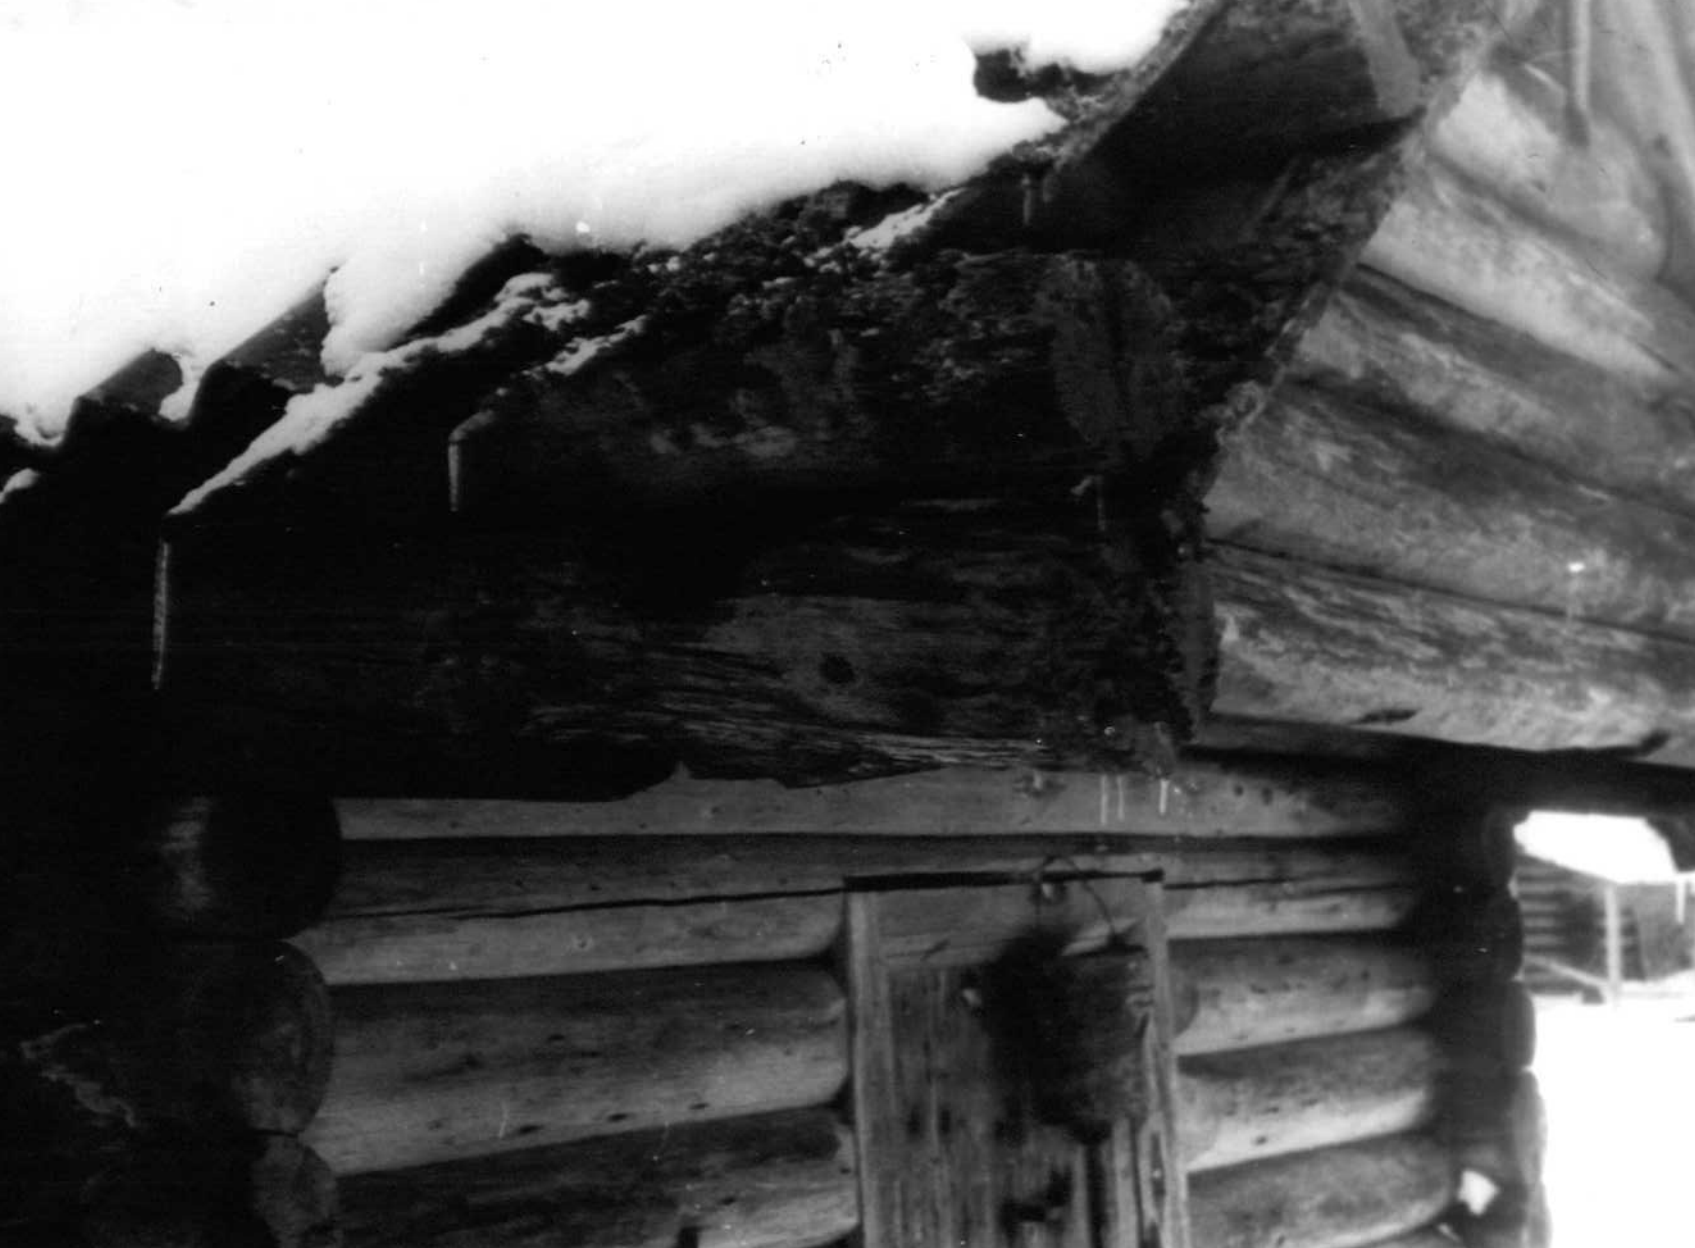
Буд с юго-востока

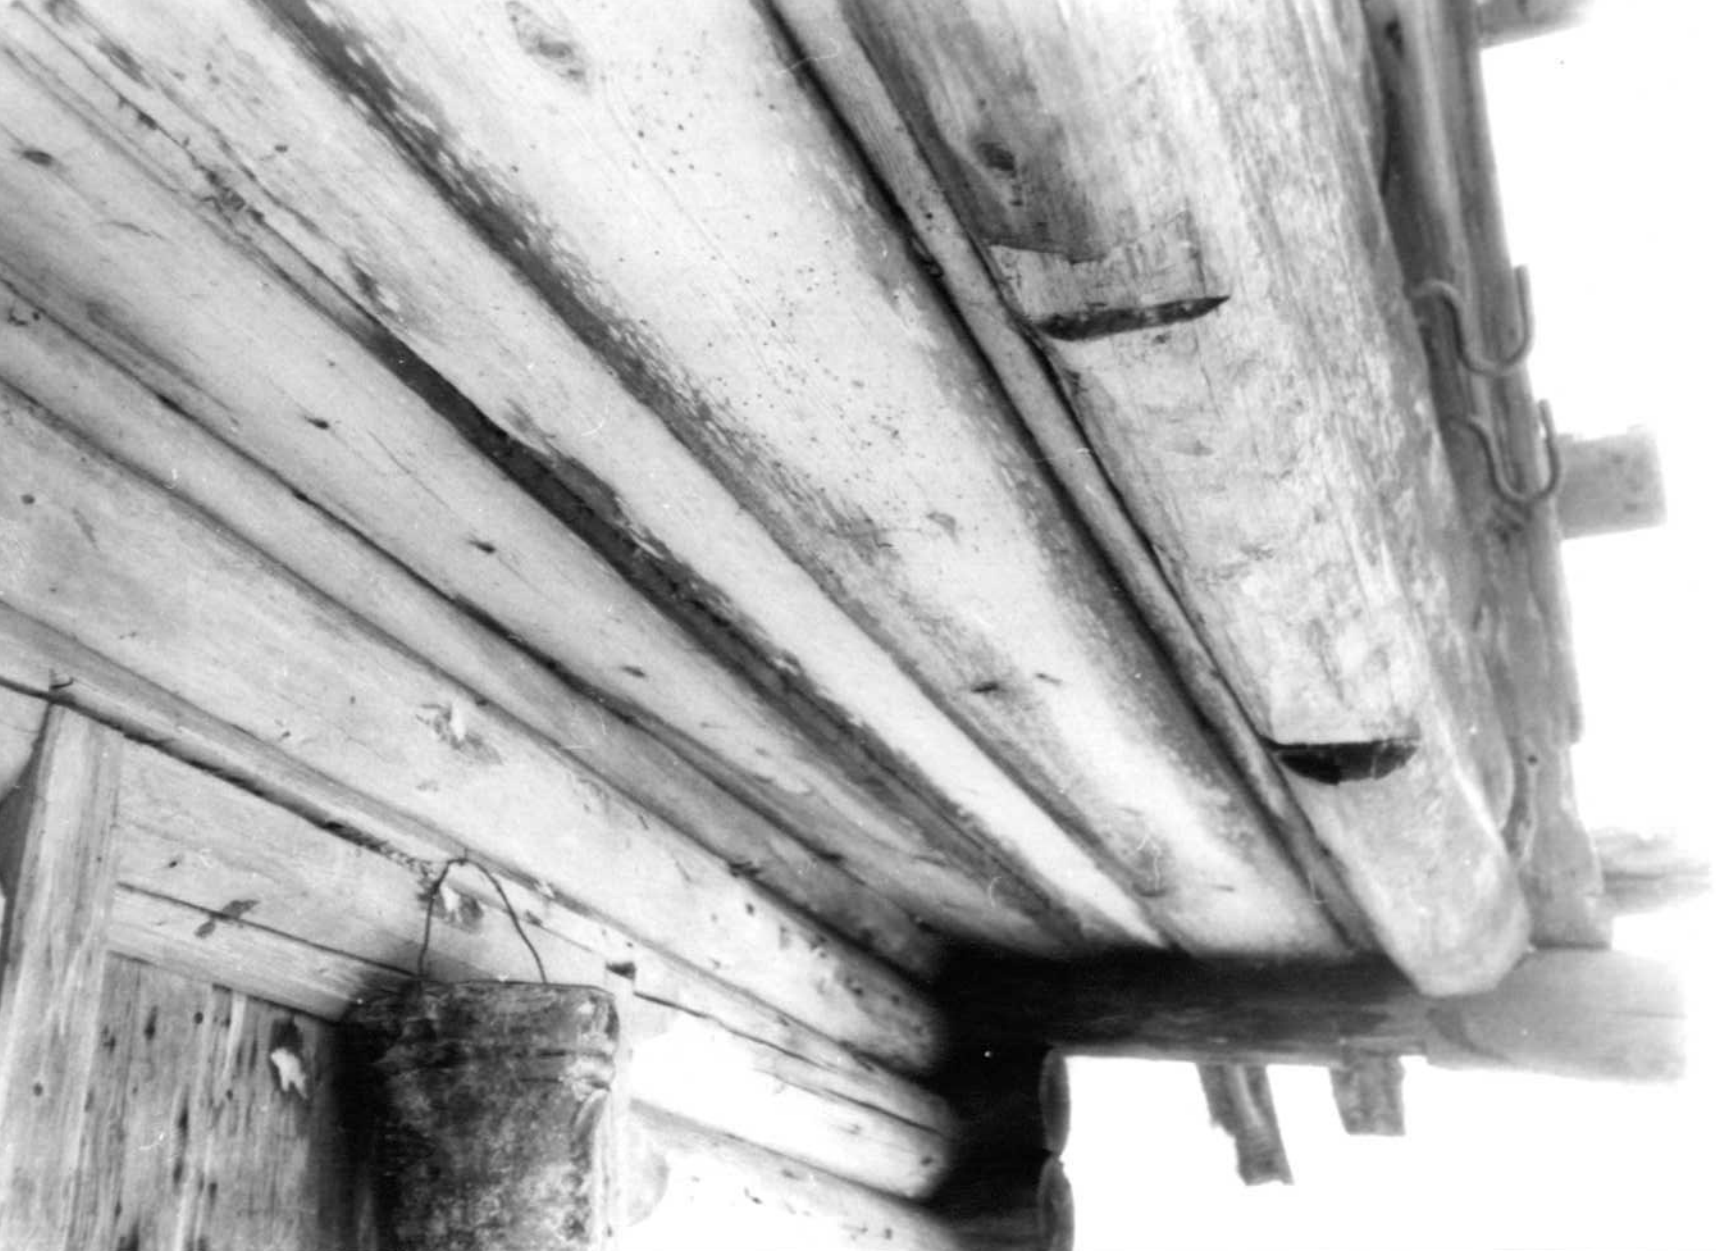
В середине XX в. утрачены основание и столбы галереи, завершение часовни и конструктивно-декоративные элементы кровли — причелины и шедом.

Парк Национальный природный Водоезерский
Тасовный
Респ. Карелия, Лудонский р-н, д. Бостилово
Северо-западный угол кровли

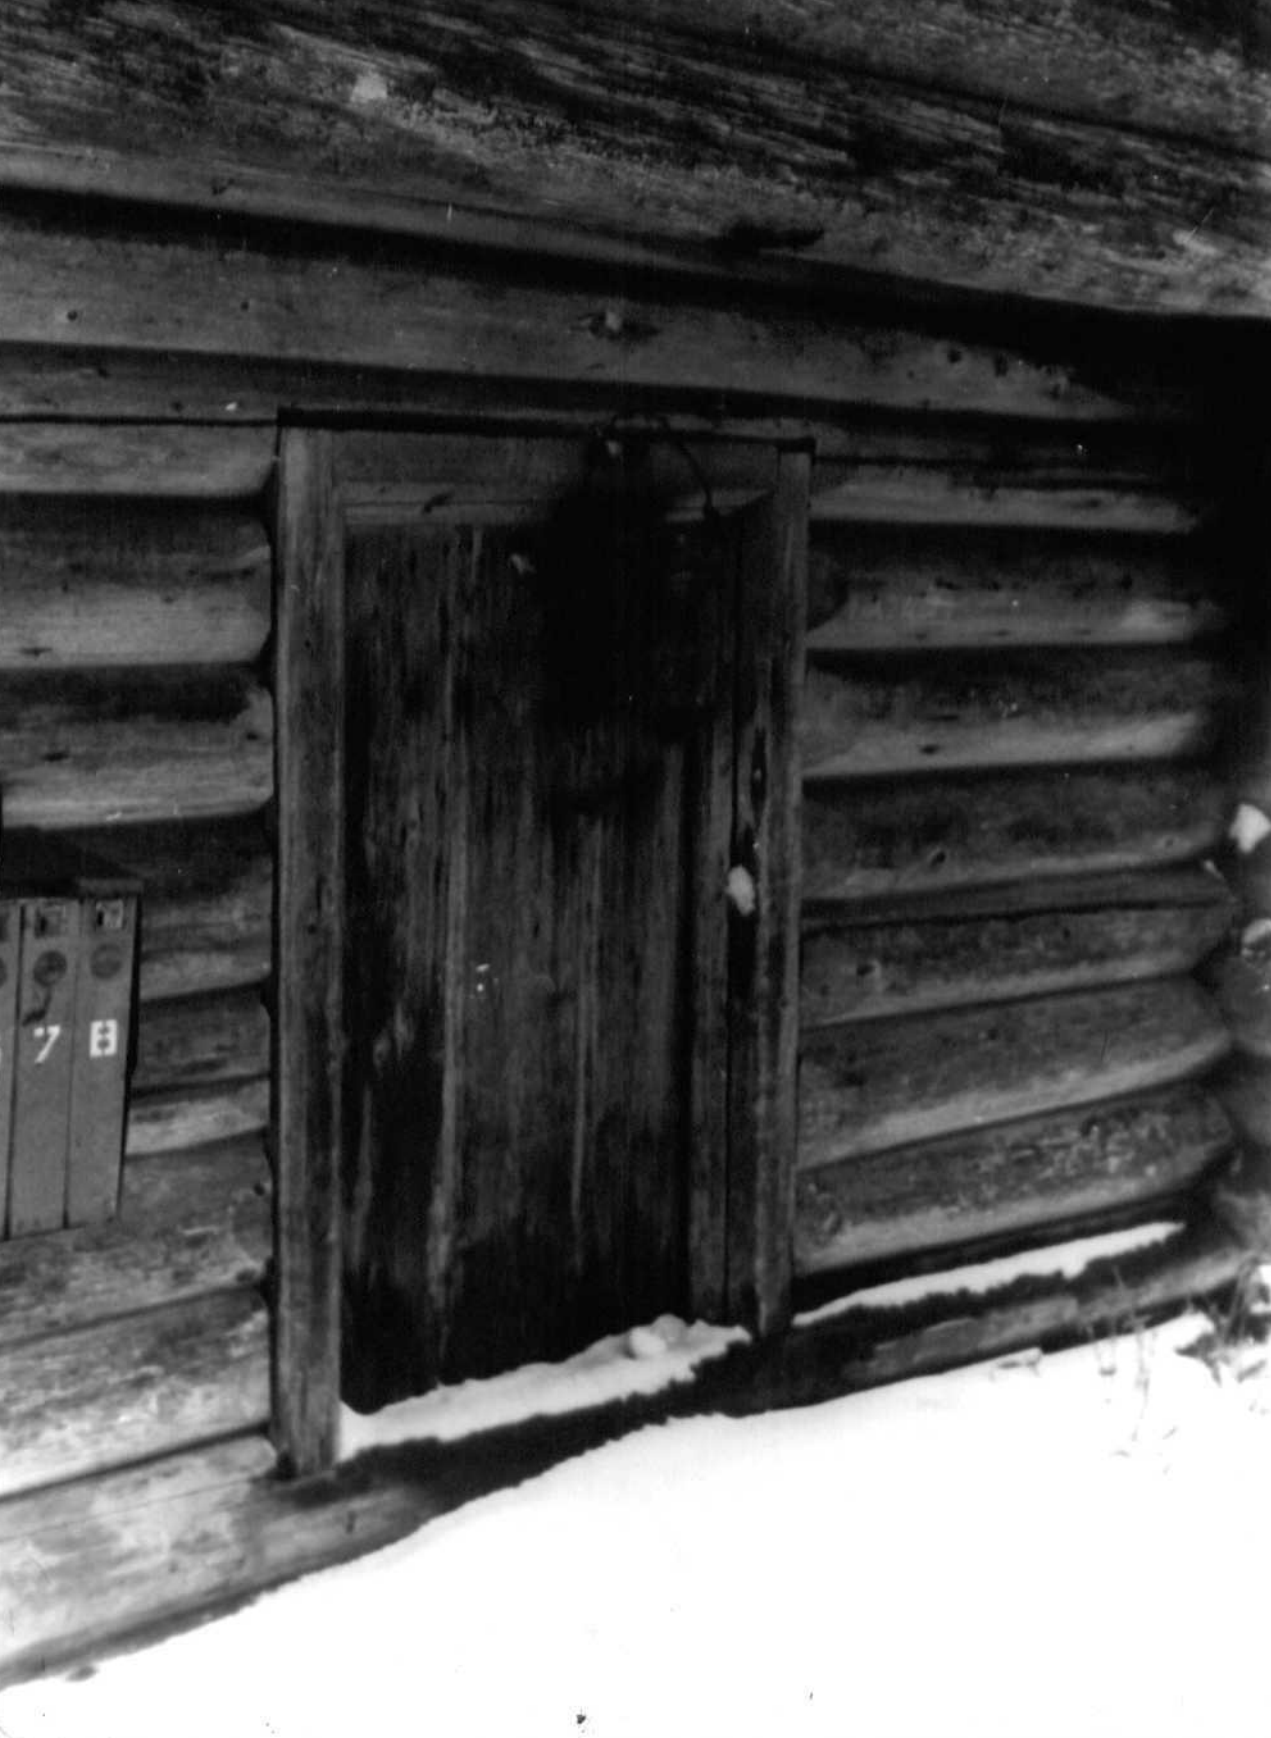
Часовня перед входом имела галерею, фронтоном которой поддерживался четырьмя столбами с ограждением между ними из поручня. Площадка галереи основывалась на выпусках нижних бревен сруба.

Респ. Карелия, Судонский р-н, д. Бостилово
Нижнее бревно фронтона галереи со медалью
от столбов

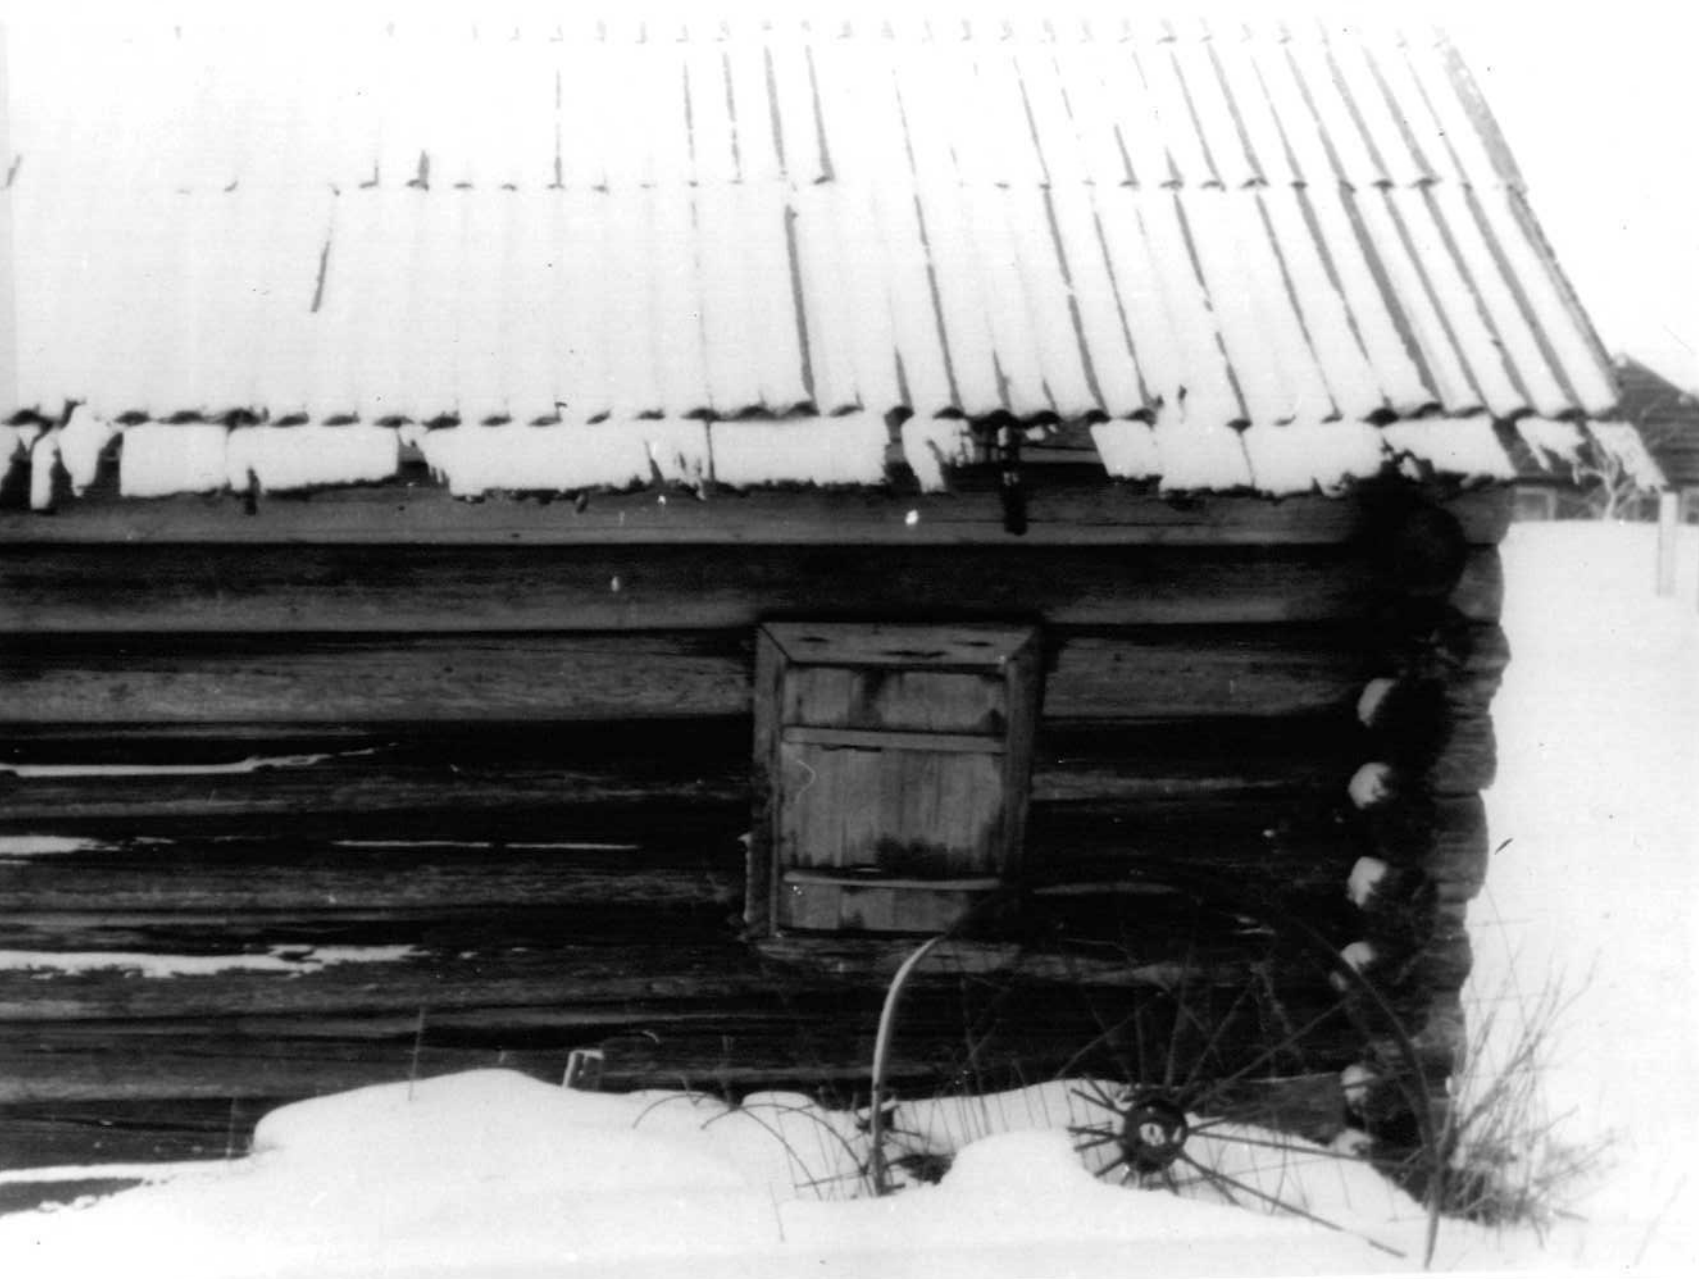
Дверь на западной фасаде

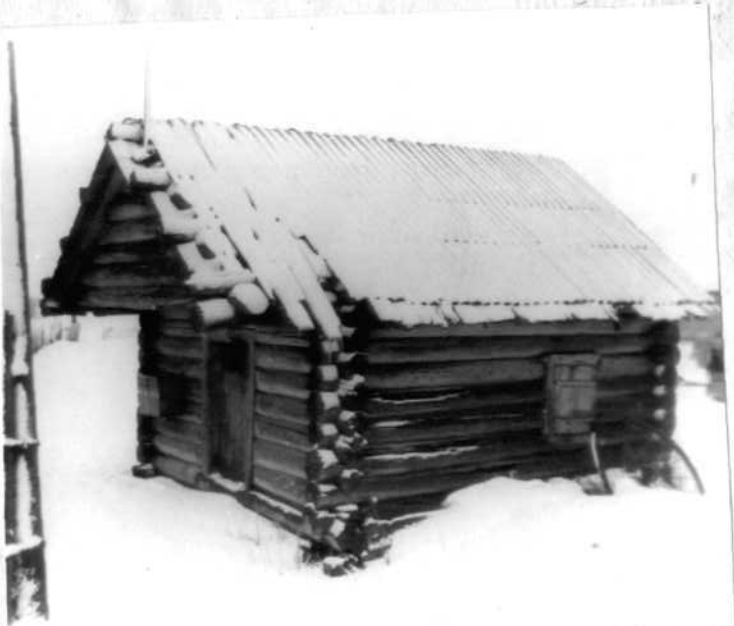
Фото или схематический план

Часовня клетская, с квадратным в плане помещением молельни и утраченной во всю ширину сруба галереей на 4-х столбах, объединенных общей двухскатной крышей. Стены рублены из круглого леса "в обло", не обшиты. Крыша самцово-слеговая, покрыта дорожным прямообрезанным тесом и шифером. Освещается двумя четырехкосячатыми окнами с прямым сопряжением косяков на северном и южном фасадах. Главный фасад - западный. Перед дверью сохранились остатки настила галереи, сверху выступает навес с рубленным фронтоном. Декоративные элементы отсутствуют.

Размеры плана в осях 3,85x3,61 м. Характерная для Водлозерья конца XIX в. клетская часовня, сохранившая первоначальную структуру. Является опорным элементом в застройке поселения.
