I. НАИМЕНОВАНИЕ ПАМЯТНИКА ЧАСОВНЯ в дер. КАНГОЗЕРО

ПАСПОРТ

I. НАИМЕНОВАНИЕ ПАМЯТНИКА ЧАСОВНЯ ГЕОРГИЯ

УЧЕТНАЯ КАРТОЧКА
ЧАСОВНЯ ГЕОРГИЯ

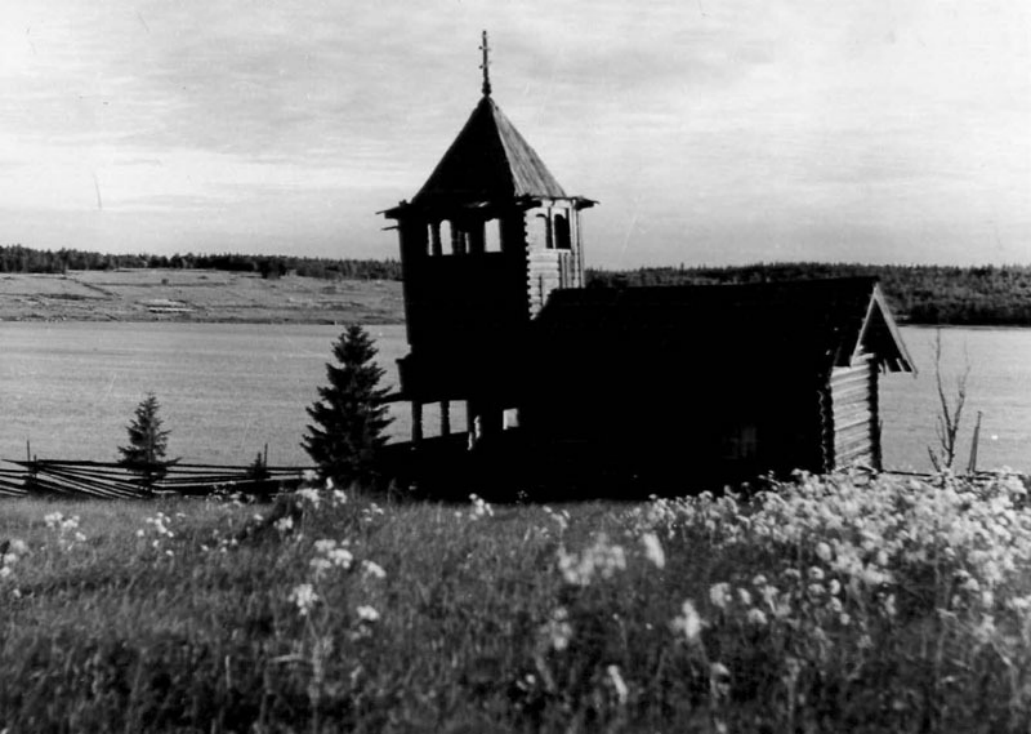
Вытянутый сруб часовни и трапезной с четкими повалами перекрыт двускатной крышей. С запада к нему примыкает прямоугольная шатровая колокольня, первый ярус которой трактован как сени, открытые с юга и ограниченные с запада и севера тремя резными столбами и узкими простенками в северо-западном углу. Столбики и простенок поддерживают сруб колокольни, в котором на уровне звонницы прорезаны широкие окна, каждое из которых разделено резным столбиком — импостом. Колокольня увенчана низким шатром — колпаком с пологими полками без главки. Наружный конец полиц опирается на доску подзора, прибитую к торцам выпусков бревен стен. Подзоры полиц и нижнего яруса колокольни (между оголовками столбов) порезаны по контуру полукруглыми выступами и парными треугольными зубьями. Рисунок резьбы столбов состоит из сочетания усеченных пирамид с общим основанием и низких параллелепипедов. Окна звонницы украшены тесовыми лучковыми арками, а верх шатра — досками, порезанными по контуру городком. С южной стороны колокольни сохранились бревна, поддерживавшие ныне утраченную крышу крыльца.

Часовня рублена в "обло" из круглых бревен, гладко отесанных изнутри. Верхняя часть колокольни рублена "в лапу" из окантованных бревен. Шатер стропильный, осевой столб которого врублен в балку перекрытия звонницы. Пол часовни из толстых досок по лагам - пластинам, врубленным в продольные стены с метровым шагом. Потолок по частым (с метровым шагом) прямоугольным поперечным балкам. Настил потолка не сохранился.

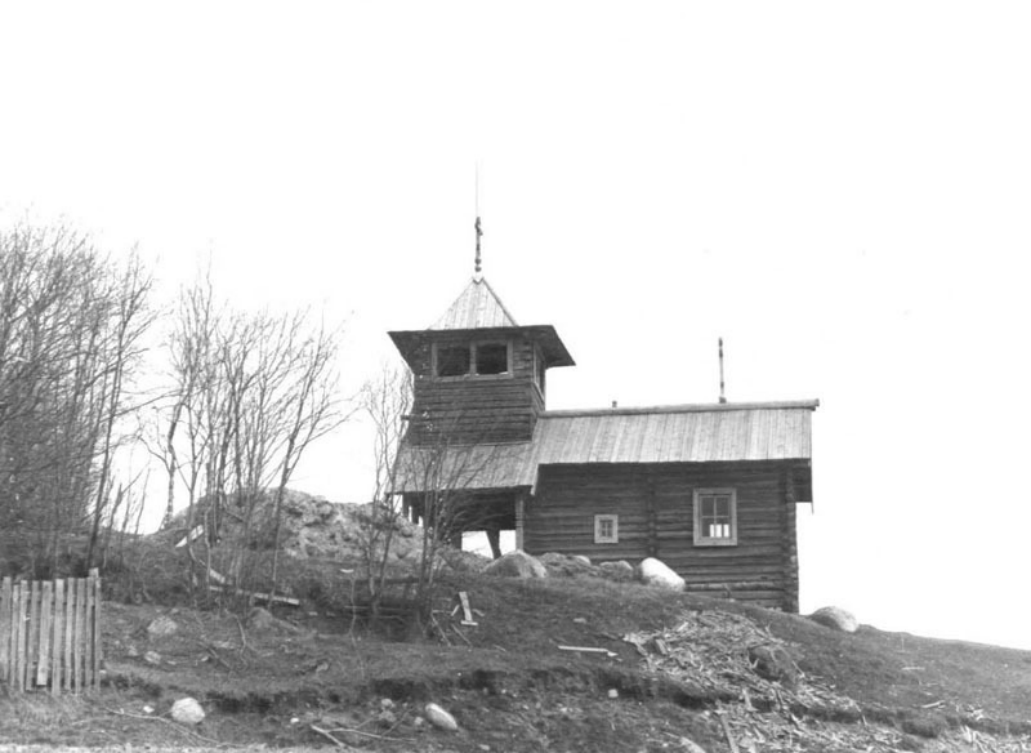
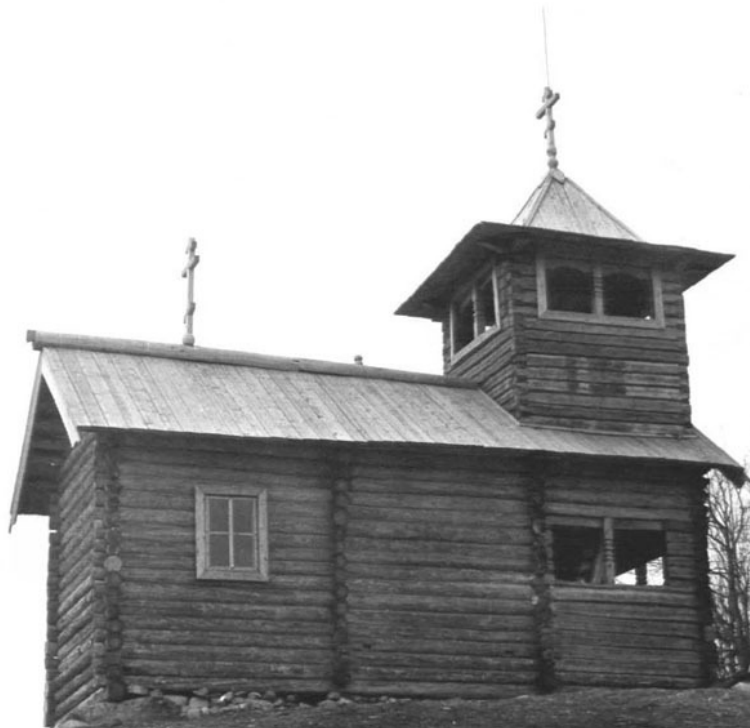
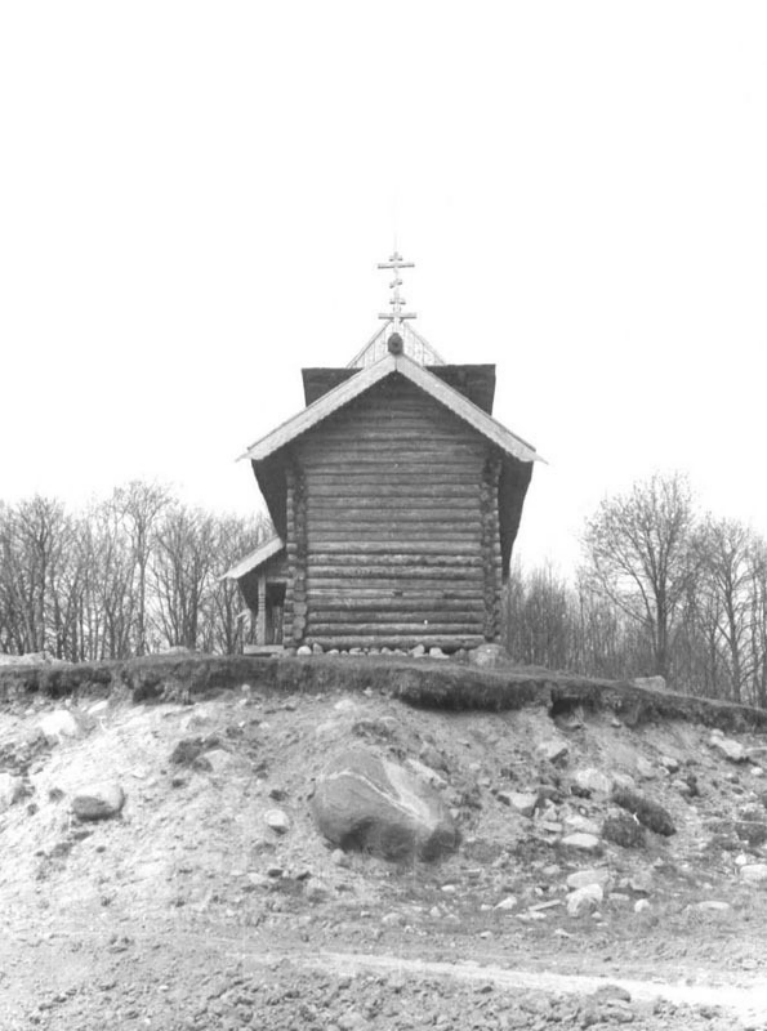
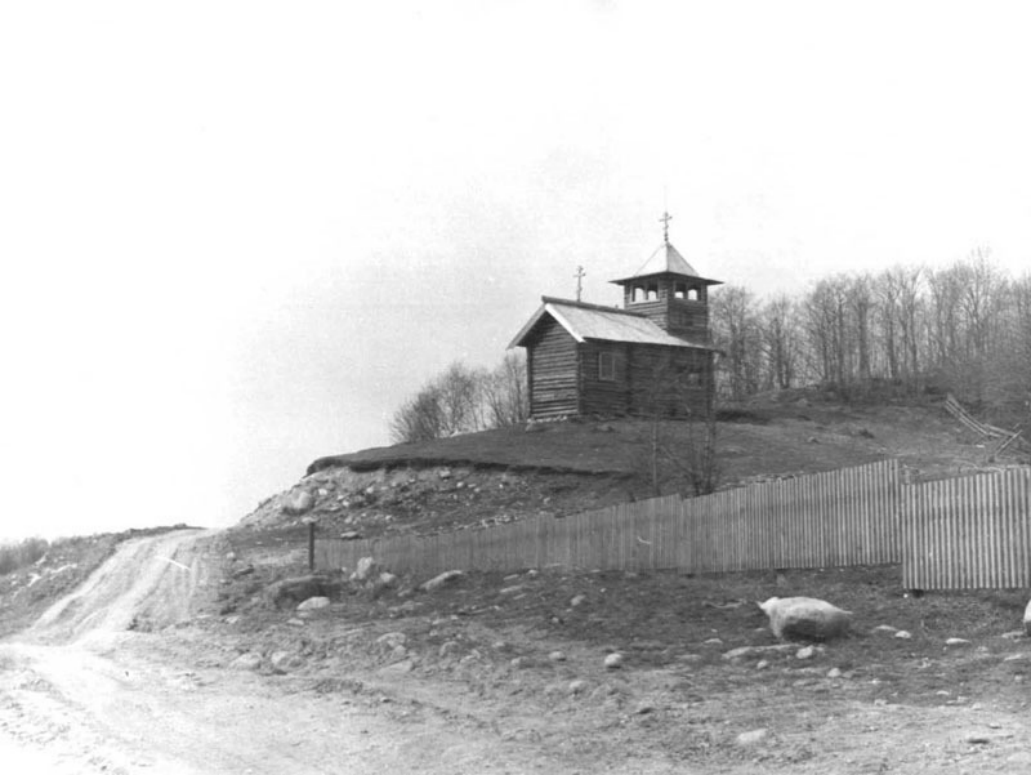
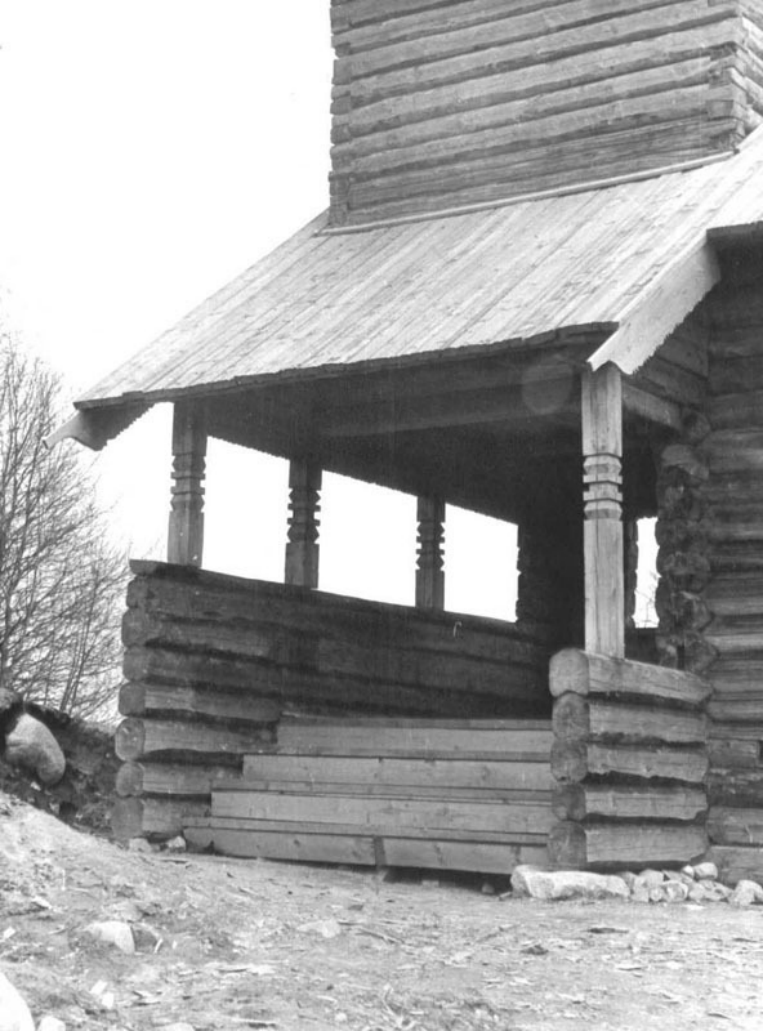
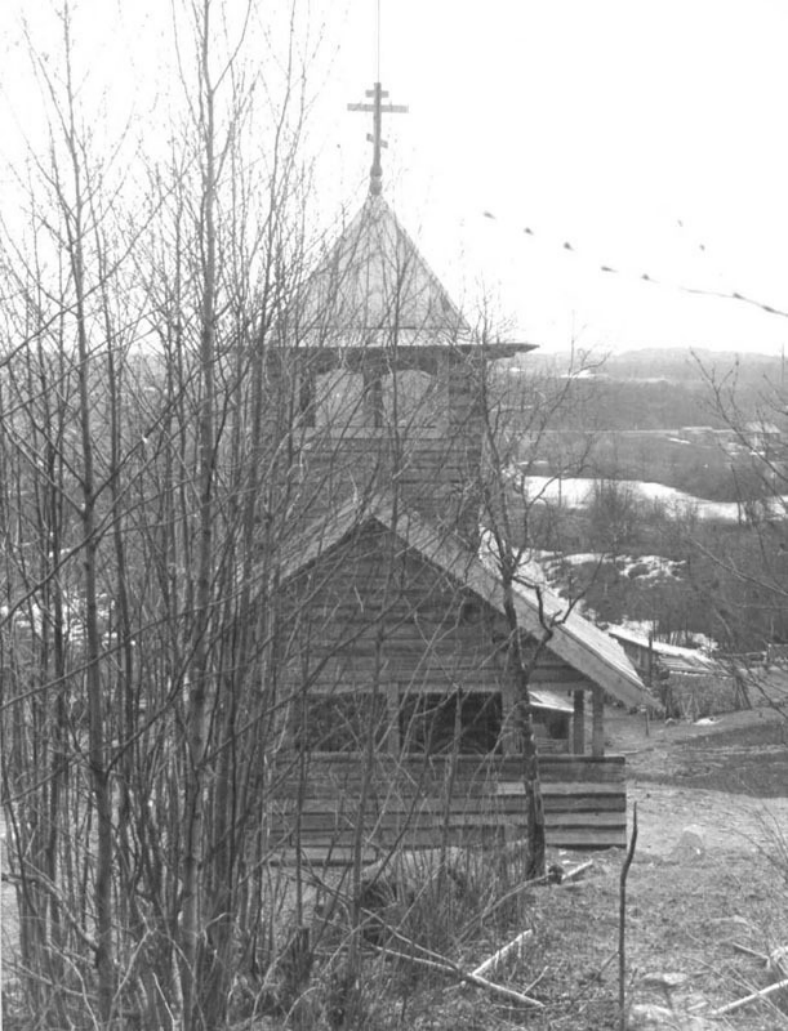
к п. VII а) Декоративное оформление состоит из резных столбов, подзора галереи и причелин на южном скате молельни. Резная часть столбов **в виде** усеченных пирамид, соединенных основаниями и прямоугольных призм. Резьба причелины и подзора контурная (нижний край обработан в виде флажков и полуокружностей) и сквозная - в виде круглых отверстий, просверленных вдоль нижнего края. Стены молельни рублены из бревен "в обло", основание галереи срублено "в охряпку", стены звонницы - из бревен на два канта, рубленных "в лапу".

Кровли самцовые с частоврубленными слегами. Покрытие - из двух слоев дороженого теса, прямообрезанного. Размеры в плане 4,7 х 8,8 м.

Реставрационные работы проводились в 1988—89 гг. Карельским специальным научно-реставрационным управлением. Автор проекта — архитектор Кутькова Г.А. Часовня была полностью разобрана, перевезена на новое место. При реставрации вновь были восстановлены кровли и завершения, крыльцо, заменены частично нижние и верхние бревна сруба. (см. вкладыш).

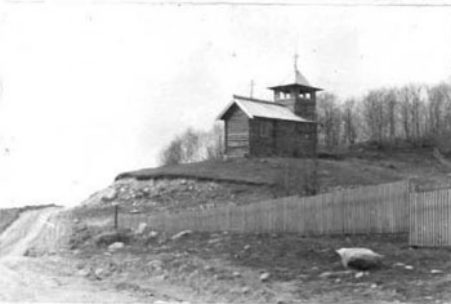
Фото или схематический план

Расположен на склоне высокого холма на южной окраине деревни, является активной доминантой.

Относится к типу клетских часовен, сблокированных со звонницами. Состоит из молельни, крытой на два ската и увенчанной восьмиконечным крестом и галереей с надстроенным над ней четвериком звонницы с низким шатром. Шатер стропильный на четыре ската, завершается крестом. В верхней части четверика прорезаны прямоугольные проемы. Восточный фасад симметричен; с южной стороны устроен вход в галерею; окна прорезаны на южной и северной стенах. Стены молельни с повалами, изнутри стесаны; окна трехкосячатые, сохранилось волоковое окно. Декоративное оформление состоит из резных столбов, причелин, подзора. Стены бревенчатые. Используются три типа рубки — "в обло, охряпку, в лапу". Кровли тесовые. Размеры в плане 4,7 x 8,8 м.
