## ПАСПОРТ

Храмовый комплекс  
Церковь Климента

1879 — 1880 годы

IV. АДРЕС (местонахождение) ПАМЯТНИКА Архангельская обл., Виноградовский р-он,

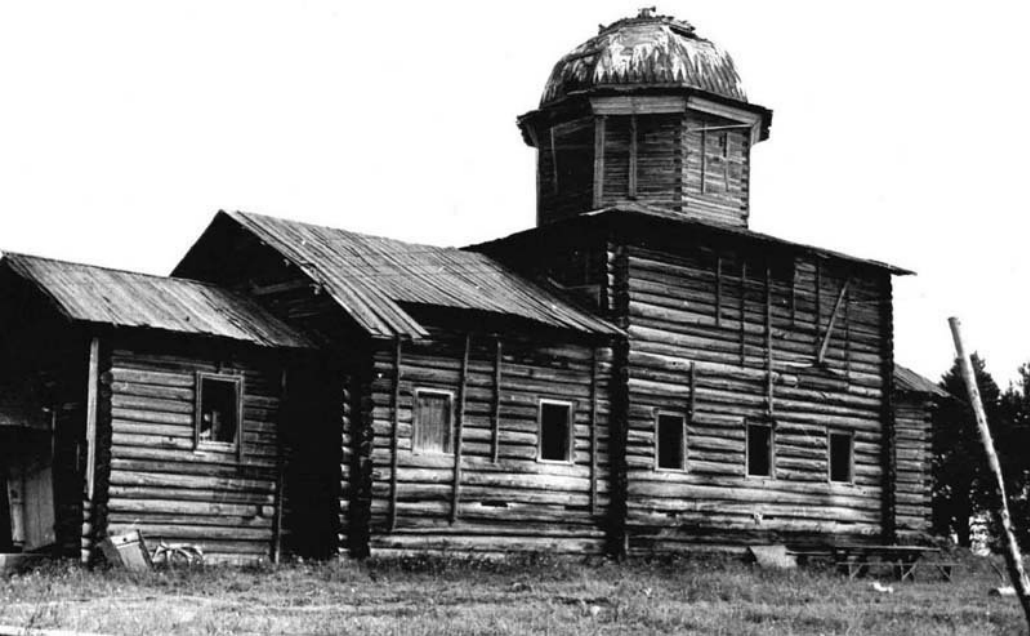
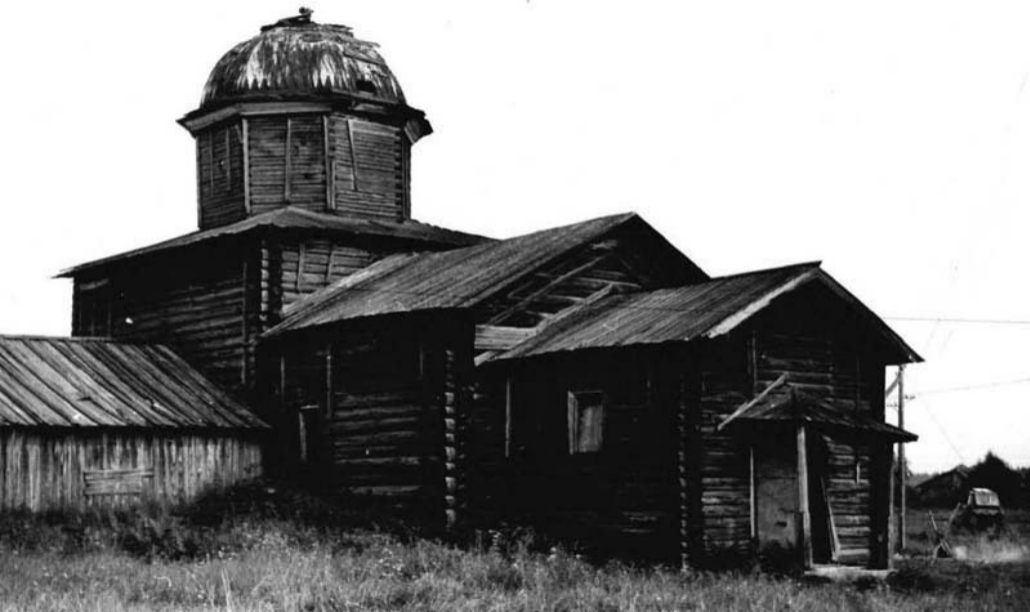
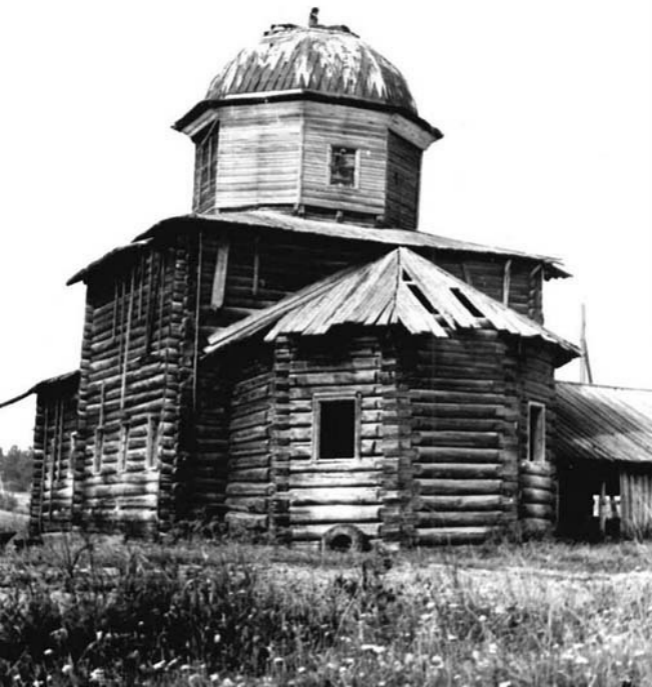
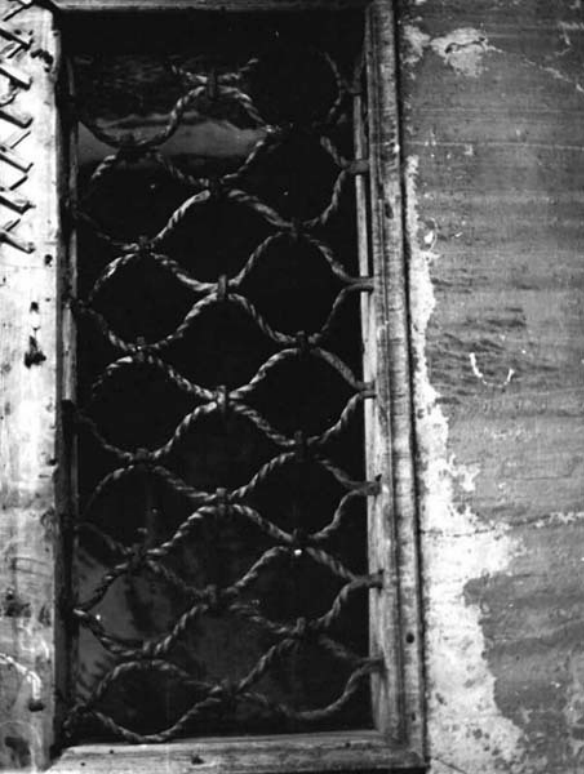
Стены храма, трапезной и притвора прорезаны большими прямоугольными окнами, расположенными на одной высоте. Окна имеют прямоугольные коробки, бревна вокруг окон затесаны.

Интерьер составляют три нарастающих по объему пространства: притвор, трапезная и храм с апсидой. Трапезная и храм разделены бревенчатой стеной с широким проемом посередине, имеющим пятигранное очертание. По бокам проема прорезаны узкие, длинные окна, в которые вставлены кованые витые решетки.

Изнутри бревна затесаны с закруглениями к углам. Потолок из широких досок, уложенных по балкам, <sup>Пол</sup> выполнен также из широких досок, в алтарной части в полу устроен вход в подполье. Солея в одну ступень.

Изнутри церковь была оштукатурена.

Габариты в плане: 7,66 x 23,55 м ; бревна - 22-26 см .

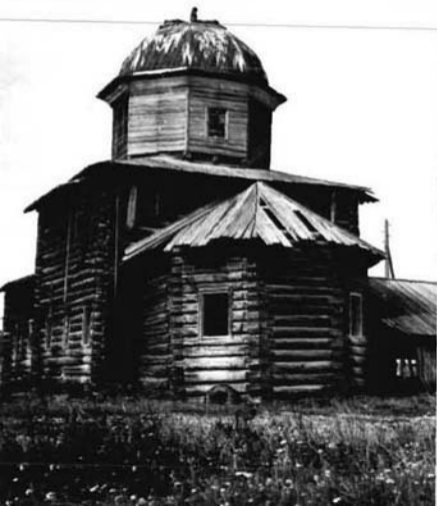
*СТОИТ РЯДОМ С ЦЕРКОВЬЮ СВ. ВЛАСИЯ.*

Культовое сооружение, в объемном и конструктивном решении которого приемы народного зодчества сочетаются с использованием элементов стиля классицизм.

Тип храма — четверик, увенчанный малым восьмериком.

Композиция состоит из квадратного в плане высокого объема храма, с пятигранной апсидой и последовательно примыкающими к нему с запада — прямоугольной трапезной, притвора и крыльца. Одинаковые окна всех частей церкви расположены на одном уровне.

Храм, трапезная, притвор рублены в обло; апсида и барабан храма — в лапу. Покрытие апсиды, храма, трапезной, притвора и крыльца — чтесовое. Граненый купол покрыт лемехом.
