## П А С П О Р Т

I. НАИМЕНОВАНИЕ ПАМЯТНИКА Воспитательный дом. Институт материнства и детства (?)

IV. АДРЕС (местонахождение) ПАМЯТНИКА г.Москва, Пролетарский р-н, Москворецкая наб., 9  
(АССР, край, область, район, автономная обл., национальный округ, населенный пункт, пункт подъезда)

МОСКВА  
ПРОЛЕТАРСКИЙ РАЙОН,  
МОСКВОРЕЦКАЯ НАБ., 9  
ВОСПИТАТЕЛЬНЫЙ ДОМ,  
ИНСТИТУТ МАТЕРИНСТВА  
И ДЕТСВА, 1910-Е ГГ.  
ПОДВАЛ

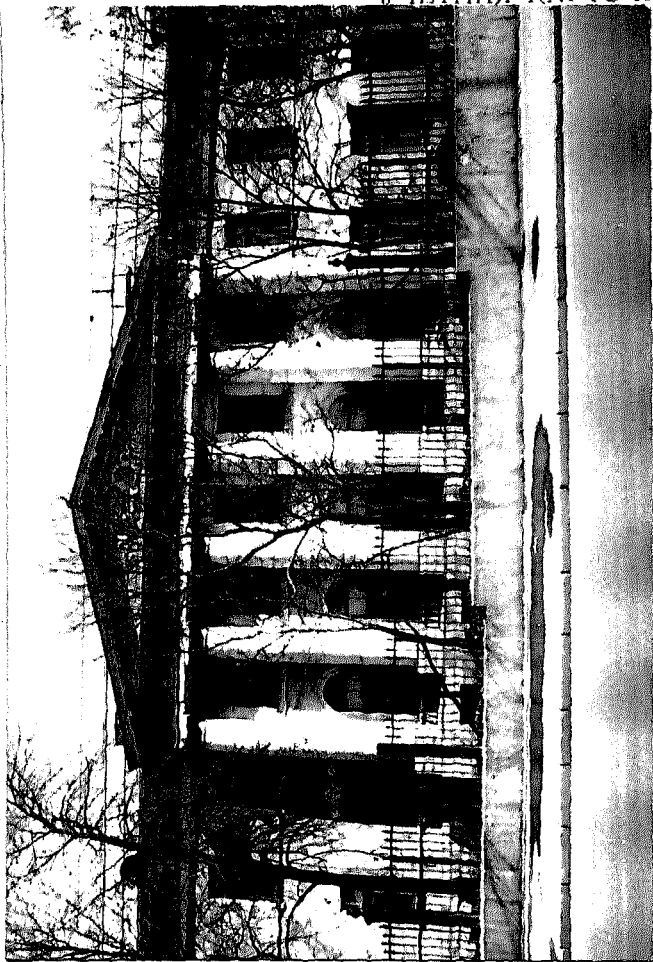
Двухэтажное с подвалом, кирпичное, оштукатуренное здание П-образной конфигурации в стиле неоклассицизма выстроено в 1910-х гг. для института Материнства и Детства, в восточном конце набережной линии строений Воспитательного дома.
