ПАСПОРТ

ДОД ЖИЛОЙ ДУБРОВИНА

конец XIX века

IV. АДРЕС (местонахождение) ПАМЯТНИКА
Барельская АССР, Членецкий р-он,
Бутежский с/с, д. Сельга, в 8 км от "п. Кутумы"

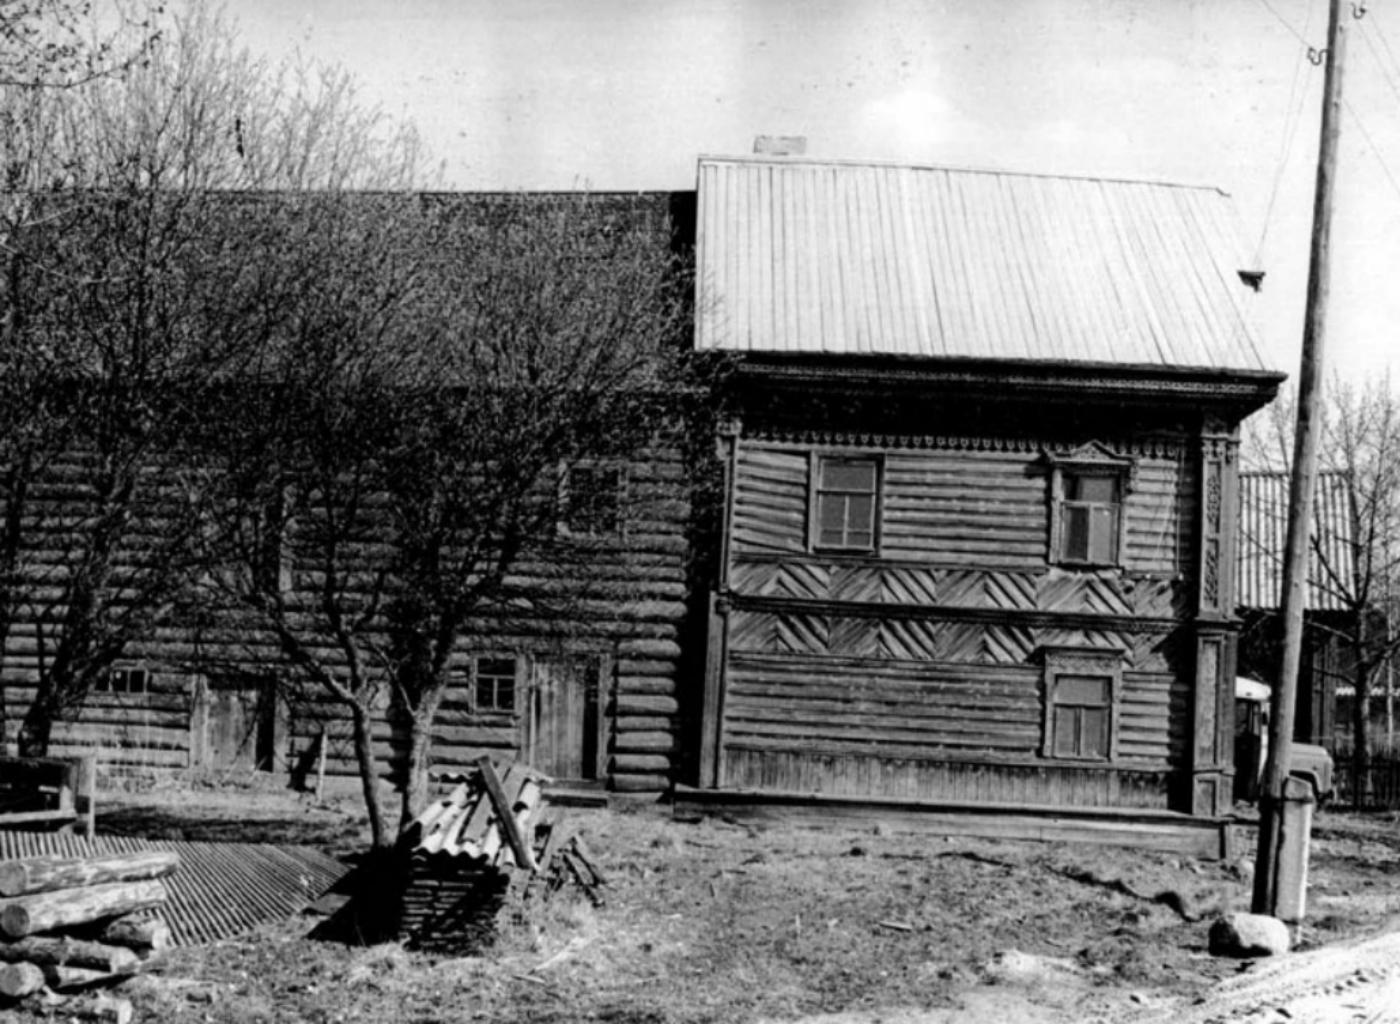
Занимает рядовое положение по красной линии улицы. Дом деревянный, двухэтажный со светлой "брус" с продольной связью жилых и хозяйственных помещений. Стены рублены из круглого леса "в обло". Прямоугольный в плане сруб в форме параллелепипеда покрыт двухскатной крышей слеговой конструкции с более высоким уровнем над жилою частью дома относительно его хозяйственной части. С восточного фасада примыкает одноэтажный объем ложатого тамбура крыльца, покрытого односкатной крышей.

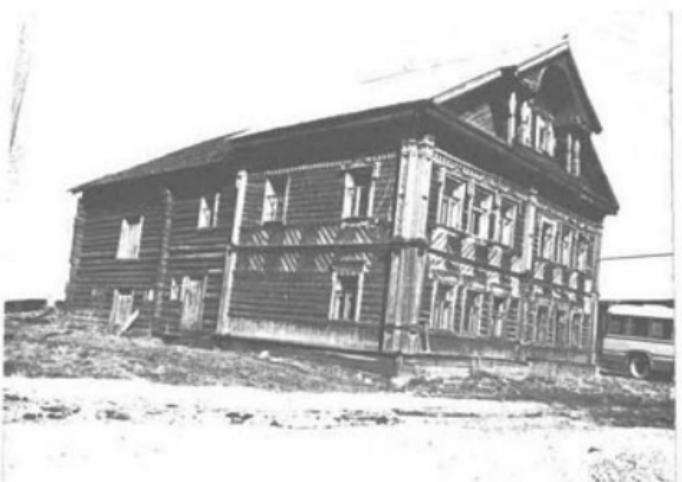
Фото или схематический план

Занимает рядовое положение в застройке. Дом деревянный, двухэтажный со светлым "брюсом". Стены рублены "в обло". Прямоугольный в плане сруб покрыт двухскатной крышей. С восточного фасада примыкает одноэтажный "лощатый" тамбур крыльца. Планировка симметричная, образована одним просторным и двумя поперечными перерубами. В середине здания расположены сени, разделяющие жилую часть и хозчасть дома. Жилые помещения - изба и горница - на I этаже, на II-м этаже дополнительно разделены на проходную столовую и жилую комнаты. Неская половина дома снаружи обшита профилированным тесом. Обшивка выполнена по ярусам с укладкой досок горизонтально, вертикально и в "елочку". Выпуски бревен обрамлены богато декорированными пиластрами. Наличники окон украшены карнизом с элементами сквозной резьбы. Главный фасад на фасадном брусе имеет декоративные балконы с 4-мя резными столбами и полуциркульным потолком. Бенчающие стены карниз-многоярусная композиция из резных деталей. Хозчасть дома - без декоративных элементов. Размеры плана в осях 16,0x3,3 м. Типичная жилая постройка Олонецких карел. Особый интерес представляет декоративное убранство.
