# ПАМЯТНИКИ ИСТОРИИ И КУЛЬТУРЫ СССР

## ПАСПОРТ

монастырь Валаамский Спасо-Преображенский  
скит Воскресенский  
церковь Воскресения

1901 - 1906 гг.

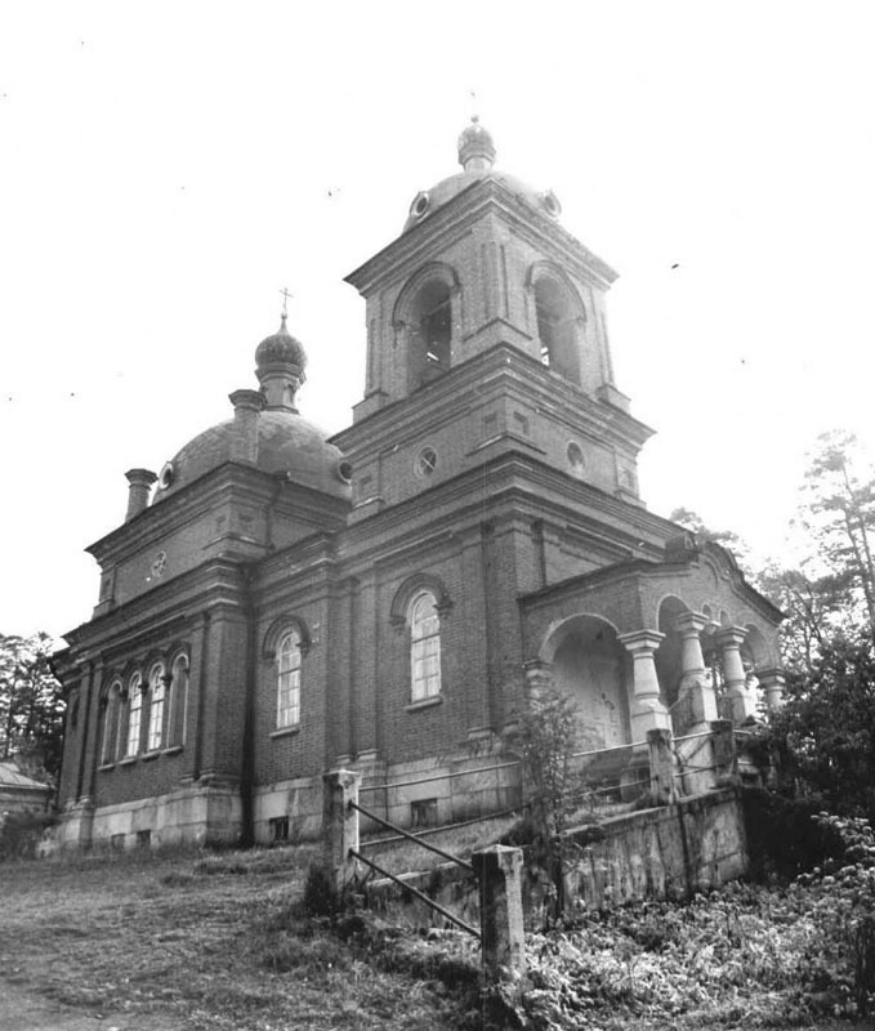
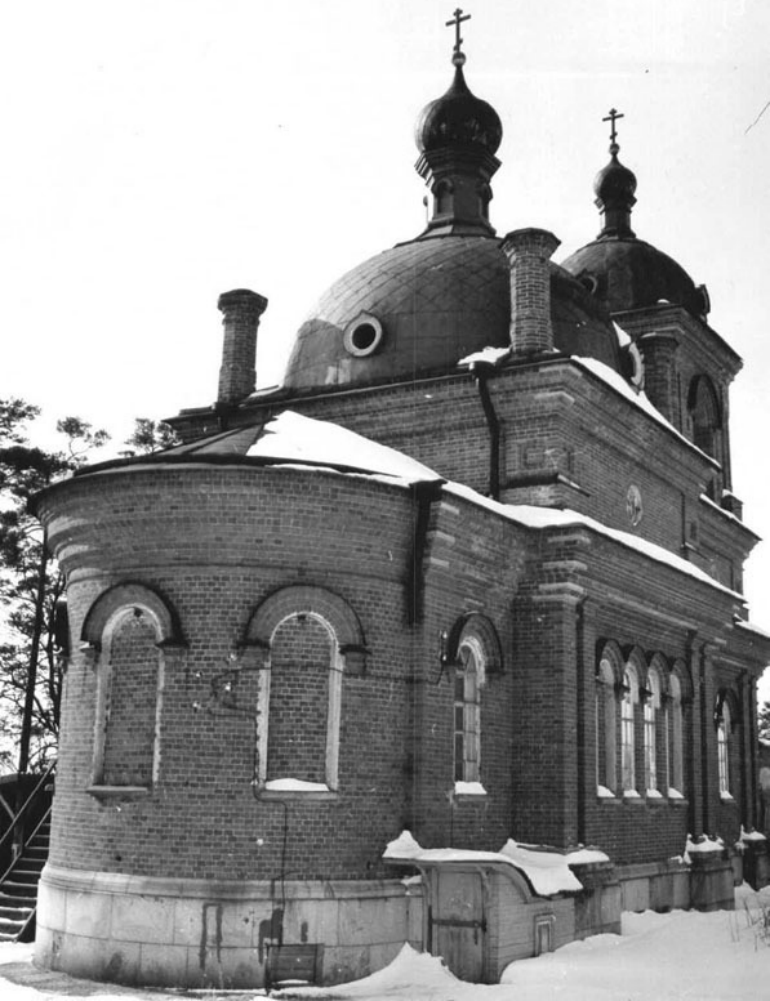
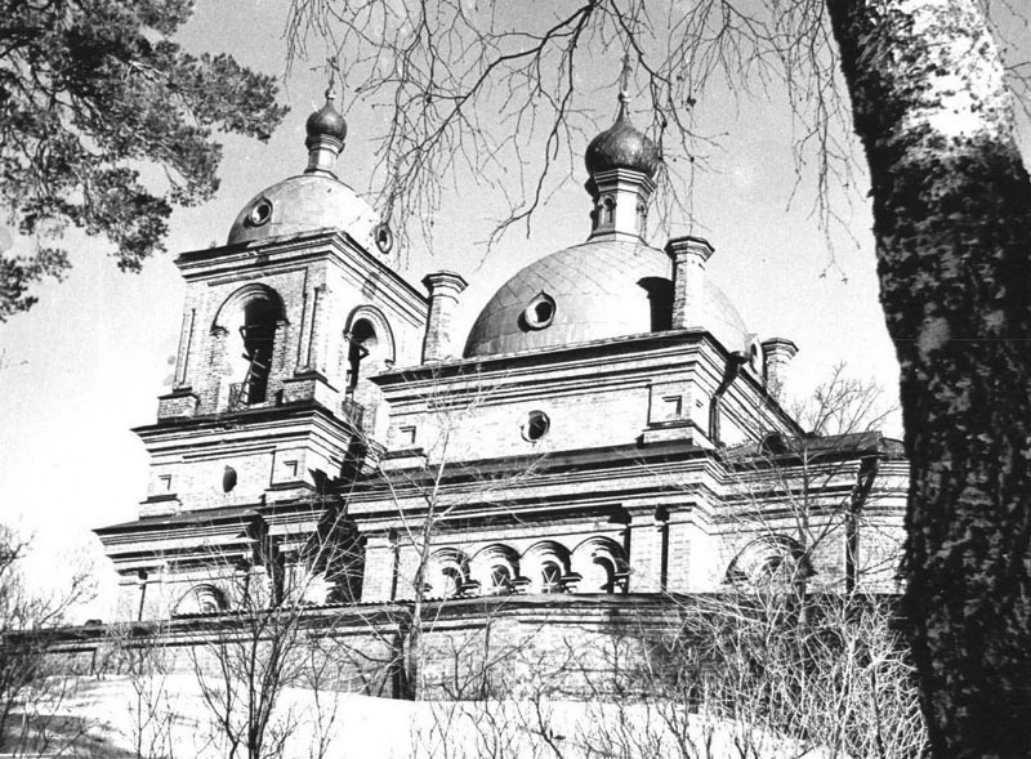
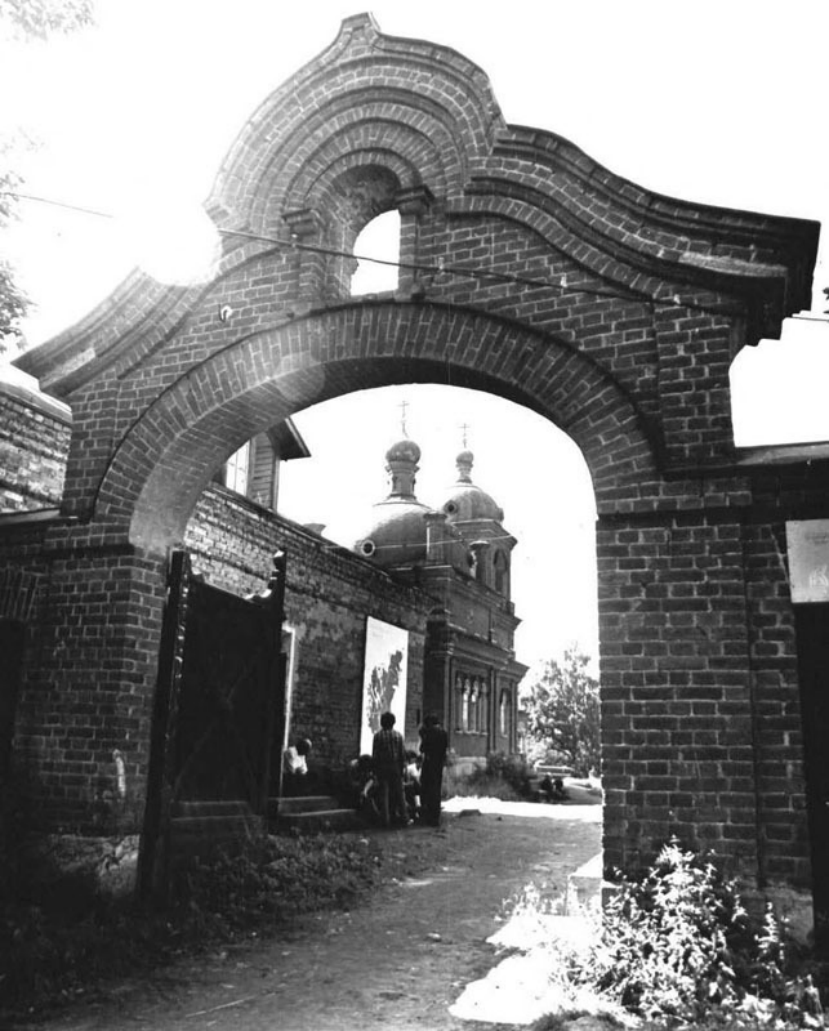
Длина церкви вместе с крыльцом по оси В.-З. - 29,3 м, ширина - 10 м, высота церкви и колокольни - 23 м.

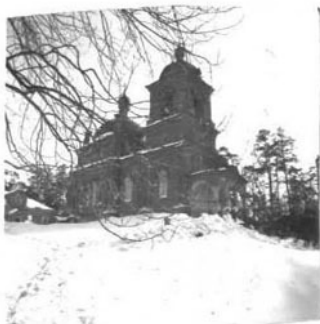
Фото или схематический план

Церковь — композиционный центр ансамбля Воскресенского скита. Представляет собой четырехгранный двухэтажный объем, к которому с восточной стороны примыкает объем полукруглой в плане алтарной апсиды, одинаковой высоты с основным объемом, а с западной — объем двухъярусной четырехгранной колокольни. Вход в церковь /верхнюю/ решен в виде открытого крыльца, на которое ведут два марша. Четыре массивные гранитные колонны поддерживают двускатную крышу крыльца. Под крыльцом находится вход в нижнюю церковь. Над центральным объемом поставлен четырехгранный объем, перекрытый куполом с четырьмя круглыми слуховыми окнами, завершенный луковичной главкой на восьмигранной шее. Первый ярус колокольни — четверик, освещаемый с четырех сторон круглыми окнами. Второй ярус, звона, также четверик, имеющий проемы, ориентированные по сторонам света. Завершается колокольня куполом с главкой. Церковь сложена из кирпича. Плоскостные стены расчленены пилястрами, окна обработаны наличниками. Высота церкви — 23 м, длина — 29,3 м.
