## П А С П О Р Т

I. НАИМЕНОВАНИЕ ПАМЯТНИКА Дом хитрой.II. ТИПОЛОГИЧЕСКАЯ  
ПРИНАДЛЕЖНОСТЬ

1860 год.IV. АДРЕС (местонахождение) ПАМЯТНИКА Ивделовская обл., г. Шуя, ул. Советная, 16.  
(АССР, край, область, район, автономная обл.)

I. НАИМЕНОВАНИЕ ПАМЯТНИКА Дом жилой

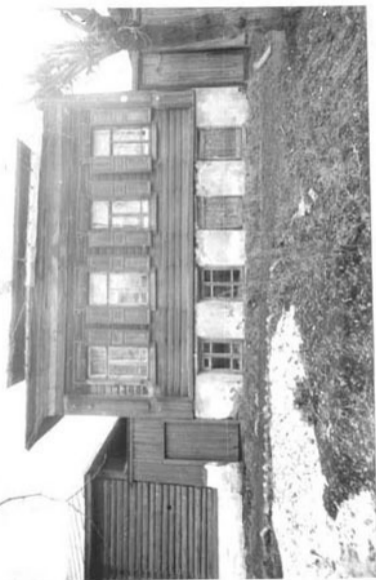
Фото или схематический план

Деревянный с мезонином и полуподвалом дом выстроен в стиле позднего классицизма. Полуподвал частично сложен из кирпича. Прямоугольный в плане объём усложнён выступом сеней на боковом фасаде. Мезонин расположен на поперечной оси дома, выходя фасадами на двор и соседний участок. Главный фасад симметричен, в четыре оси окон. Окна обрамлены наличниками, украшены замками и сандриками.

Углы оформлены филёнчатыми пилястрами. Внутренняя планировка имеет трёхчастную композицию. Поперечно расположенные сени отделяют переднюю половину дома от задней. В интерьере сохранились кафельная печь, филёнчатые двери.
