МИНИСТЕРСТВО КУЛЬТУРЫ СССР

ПАСПОРТ

I. НАИМЕНОВАНИЕ ПАМЯТНИКА Храмовый комплекс.

1783г., вторая половина XIXв.IV. АДРЕС (местонахождение) ПАМЯТНИКА Ивановская область, Тейковский р-он,
(АССР, край, область, район, автономная обл., национальный округ; населенный пункт; пути подъезда)
с. Алферьево. От г. Тейкова автобусом до ост. "Оболсуново" 10км, далее на попутном транспорте 6км.

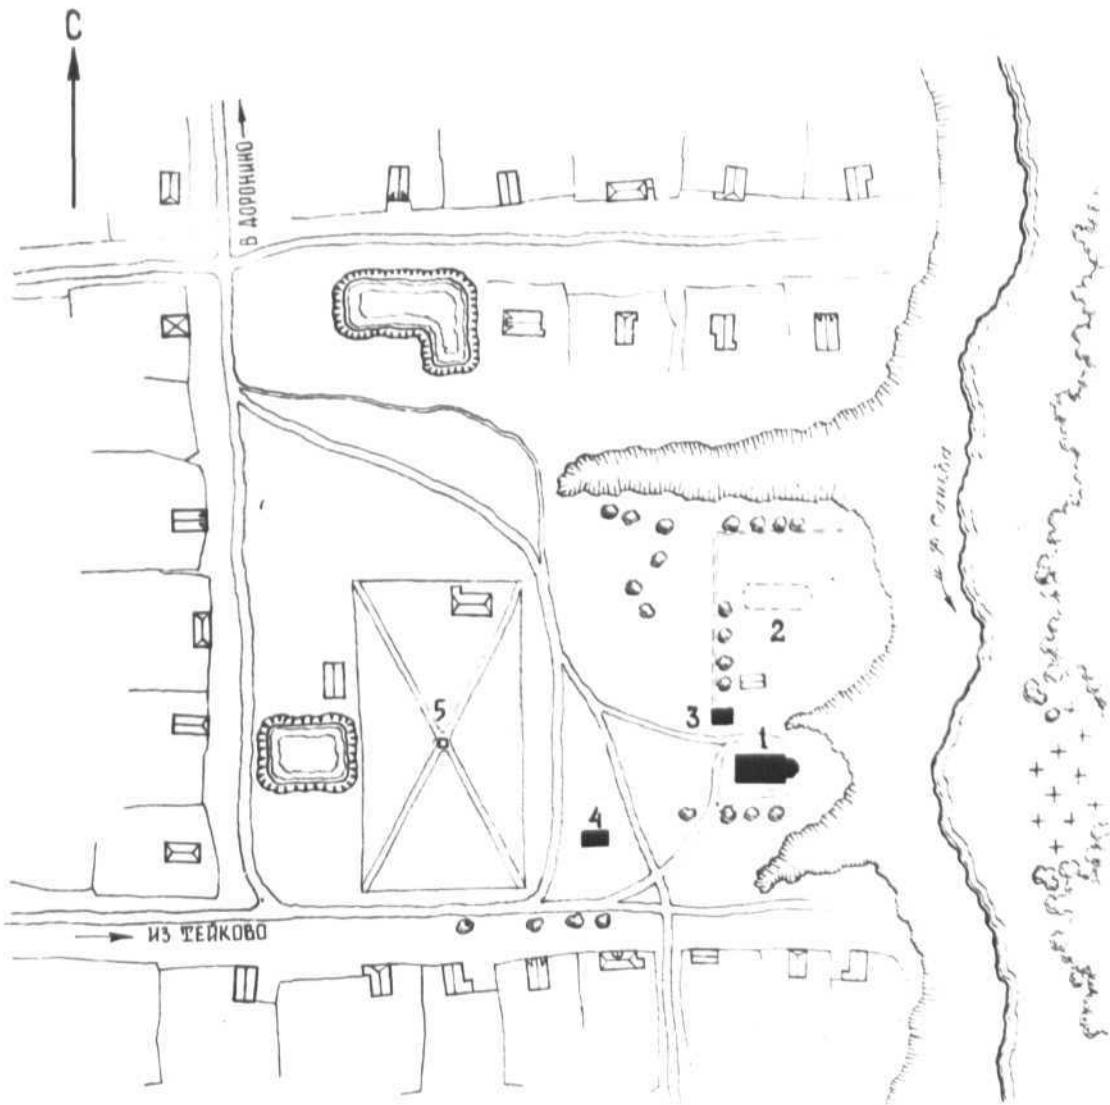
ИВАНОВСКАЯ ОБЛАСТЬ
ТЕЙКОВСКИЙ РАЙОН
с. АЛФЕРЬЕВО
ГЕНПЛАН

1- Никольская церковь 1783г.

2- руины Благовещенской
церкви

3- Церковь сторожка в п. XIXв.

4- хоз. постройка в п. XIXв.

5- обелиск 1941-1945 г.г.

Комплекс расположен на крутом берегу реки Санеба. Противоположный холмистый берег покрыт лесом. Северной границей комплекса служит овраг закрепленный деревьями. Южная граница условно очерчена березами, за которыми проходит дорога в Тейково и с жилой застройкой по южной стороне. К западу - центральная площадь села с обелиском, прудом и жилой застройкой по западной стороне. К северу от оврага проходит в направлении восток-запад улица села с прудом в западной части. Благовещенская церковь была выстроена к югу от оврага, на обширной площади, ограниченной с севера, востока и юга обрывом. К югу от нее на меньшей площади, но так же ограниченной обрывом была выстроена Никольская церковь. К северо-западу от нее стоит двухэтажное здание сторожки, входившее в лицу ограды. К юго-западу от Никольской церкви на площади села выстроена хозпостройка.

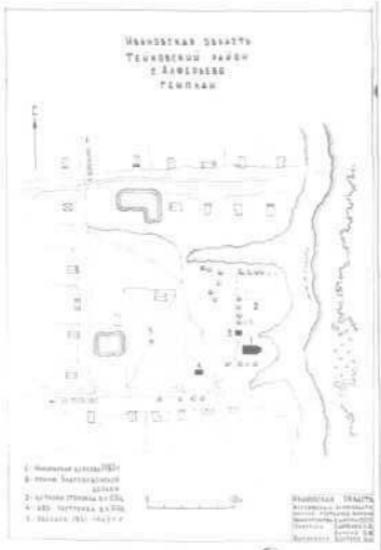
Фото или схематический план

От когда-то обширного храмового комплекса, обнесенного оградой и состоявшего из двух каменных церквей и служб, сохранилась сильно искаженная переделками Никольская церковь (1783г.) и сторожка (вт. пол. XIXв.). Вторая Благовещенская церковь была разобрана в I пол. XXв. она была расположена к северу от Никольской. Свой первоначальный вид Никольская церковь сохранила лишь во фрагментах (наличники окон абсиды и венчающие карнизы). Но и эти незначительные фрагменты свидетельствуют о том, что в декорации церкви были использованы, как старые традиционные элементы, идущие от XVIIв., так и барочные черты. Сторожка по своей архитектуре ничего особенного не представляет.

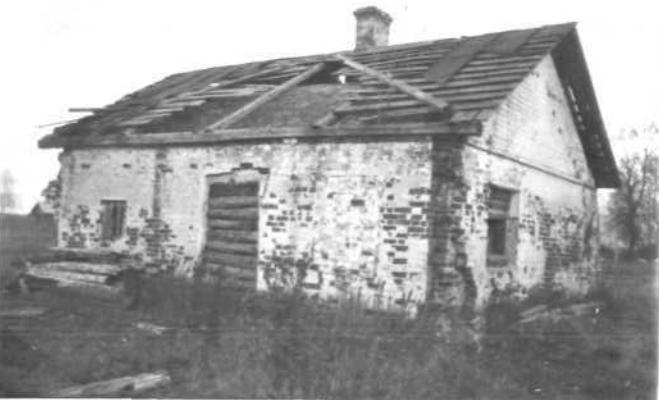
УЧЕТНАЯ КАРТОЧКА (оборотная сторона)

Краткое описание
Хозпостройка расположена на центральной
площади села, ближе к юго-западному
углу. Подробнее см. паспорт на храмовый
комплекс с. Алферьево "З.4.№...I.I7.15"
Здание одноэтажное, кирпичное, покрыто
тонким слоем известковой обмазки. В
плане прямоугольное, перекрыто коробо-
вым сводом. У северо-восточного угла
сохранились остатки какой-то стены,
возможно контрфорса. Стены полностью
лишены архитектурного убранства, кроме
тяги в уровне карниза. Функциональное
назначение постройки не установлено.
