П А С П О Р Т

I. Наименование памятника Церковь. /не достроена /

IV. Адрес (местонахождение) памятника с. Криво

Белинского р-на Пензенской обл.

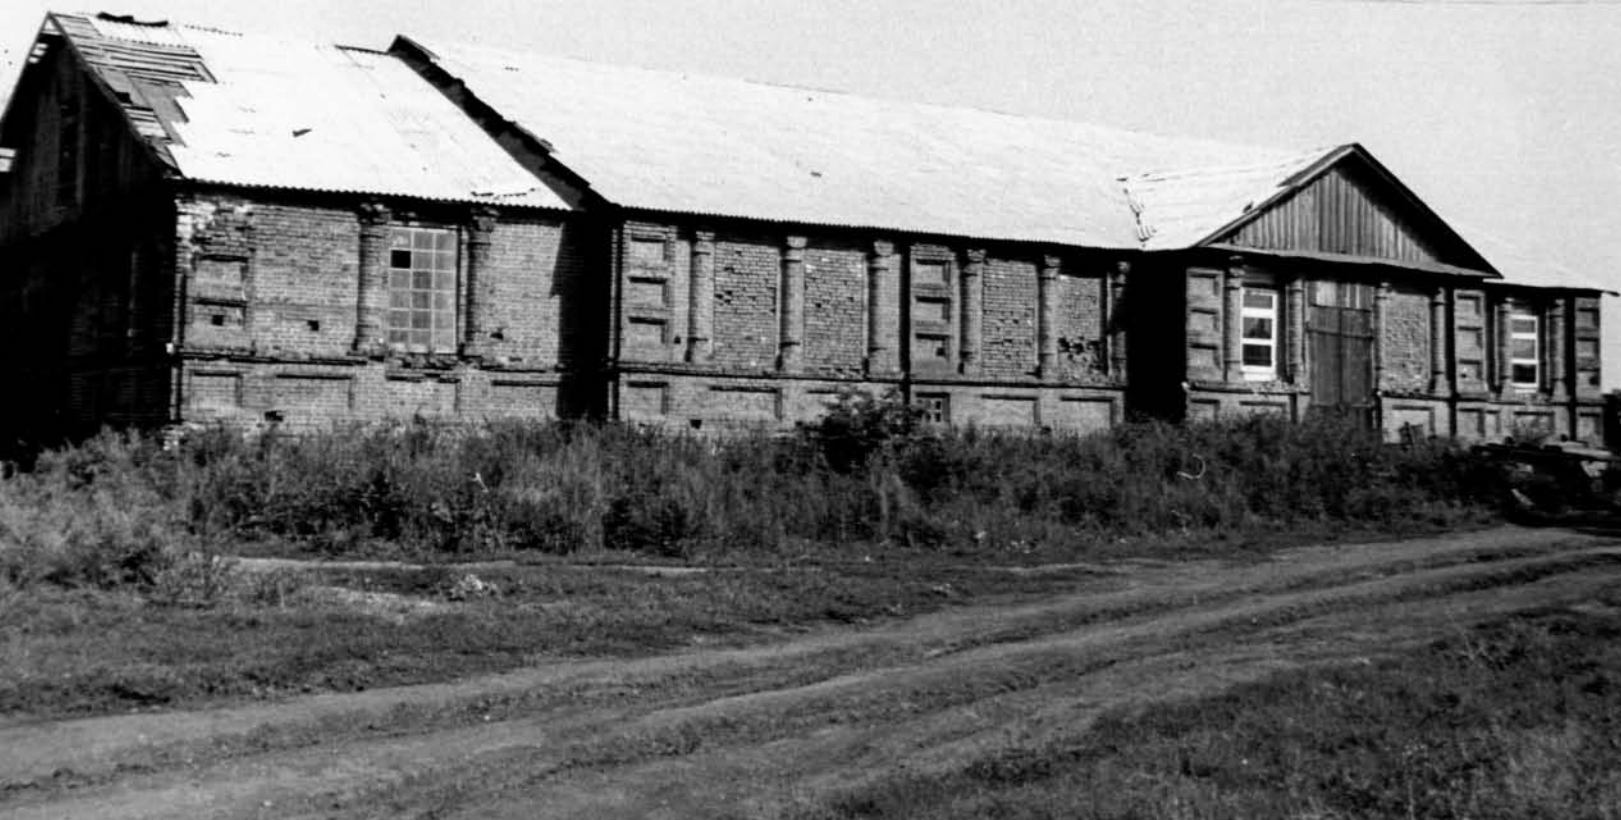
Стены здания не доведены до карниза. Стропильное перекрытие и шиферная крыша— современные. Существующий, по словам населения, "подвал с деревянным перекрытием" остался не обследованным из-за отсутствия доступа к нему.

Теперь мне отсюда  
Башкирские районы  
с. Крюково. Камешане  
уезды Никольские (?), не достроена (?)  
Посел. 1907г.  
Вид с юго-востока

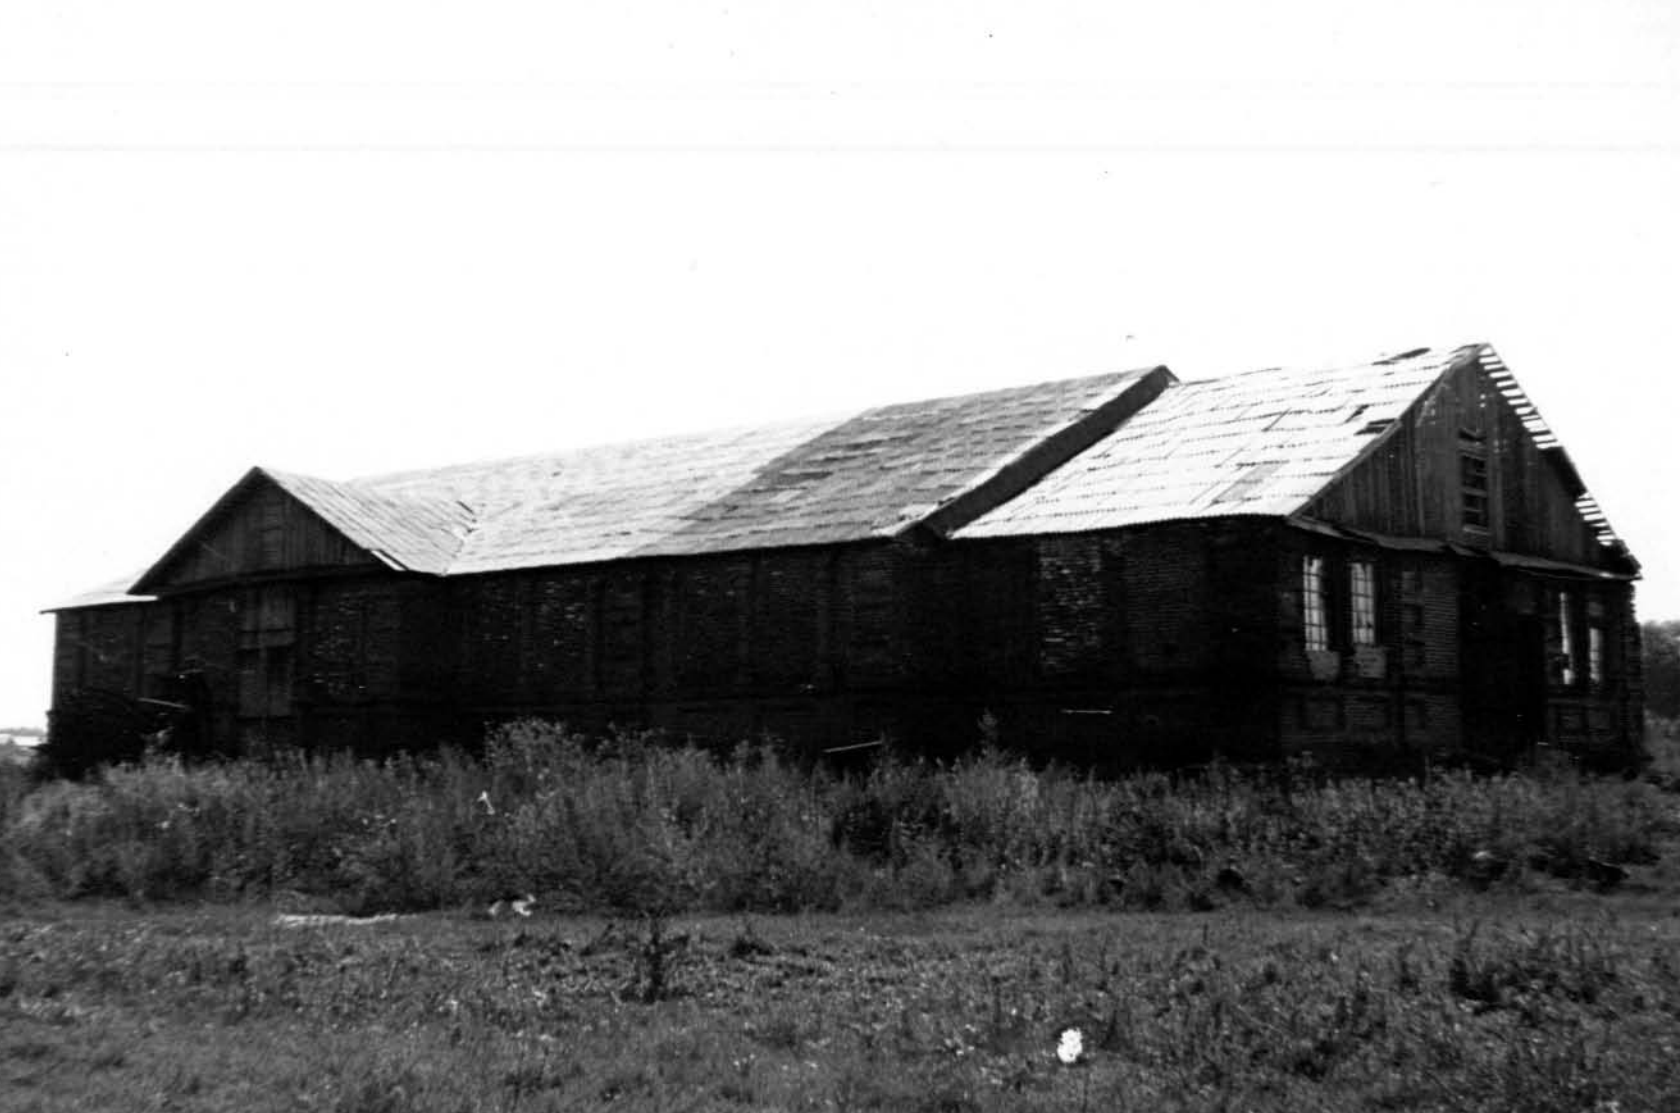
церковь Никольская (?), не достроена (?)

Вид с северо-запада

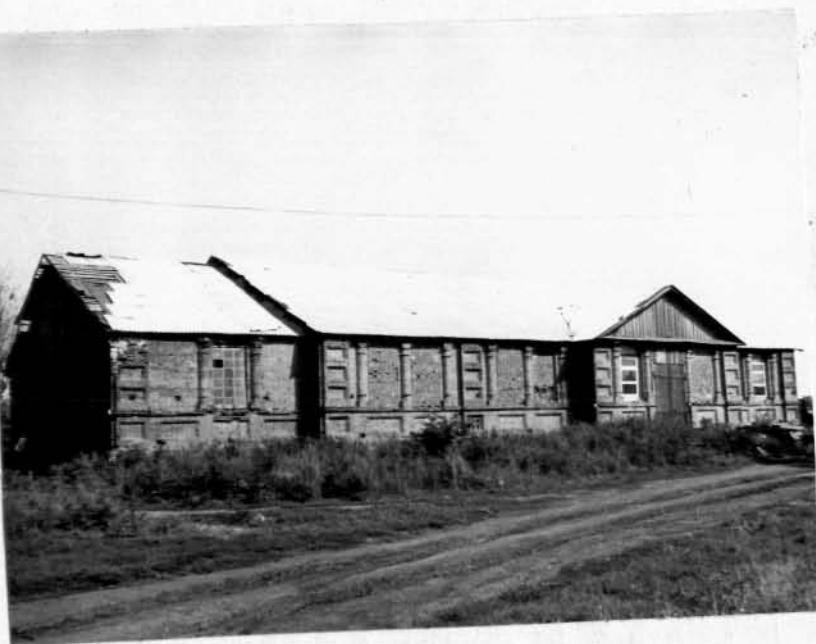
Фото или схематический план

Здание кирпичное с лицевой кладкой, недостроенное, покрытое шиферной крышей по стропилам.

В плане трехчастная: квадратная в первом ярусе колокольня с двумя боковыми притворами, трапезная, обширный храм с неначатыми внутренними стенами /или колоннами/, соединенный через один широкий проем с алтарем /не сохранился/.

Декор: широкие пилястры с прямоугольными нишами, полуколонны по бокам незавершенных оконных проемов с кубоватыми капителями.
