## ПАСПОРТ

**Усадьба Бахаревых. Типография**

**1900 г.**

**г. Самара, ул. Куйбышева, 71 (лит.В В1)**

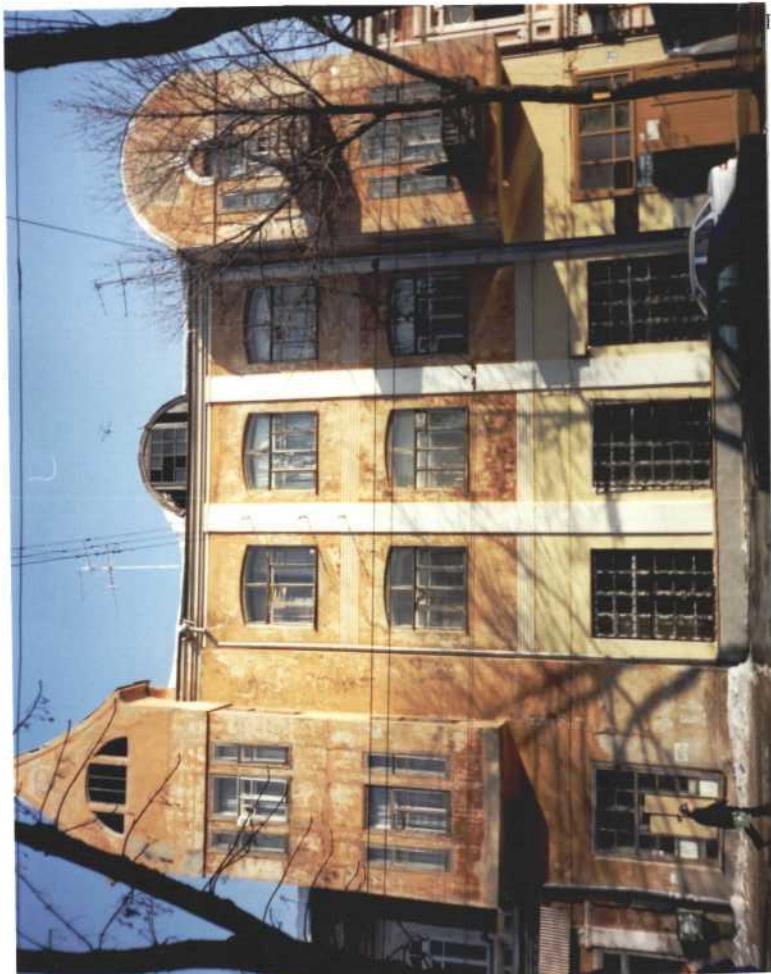
Трехэтажное кирпичное, оштукатуренное здание, с подвалом выполненное в стиле «модерн» с элементами скандинавского неоромантизма. Главный фасад фланкируют два эркера на высоту 2–3-его этажей. Фасад имеет крупное вертикальное и горизонтальное членение, которое достигается раскреповкой центральной части фасада на всю высоту, и плоскими лопатками, горизонтально профилированными поясами (в виде пучка валиков) и воссияющим карнизом. Фасад асимметричен: в правой части большой прямоугольный портал главного входа с массивными прямоугольными дверями и остекленной фрамугой.

Эркер в правой части фасада имеет полуциркульное завершение металлическими решетками ограждений. На фасадной стене эркера окна.

Эркер в левой части имеет завершение в виде высокого остроконечного щипца с вогнутыми скатами крыши.
