ПАСПОРТ

I. НАИМЕНОВАНИЕ ПАМЯТНИКА Здание, где состоялось первое заседание Московского Совета рабочих депутатов

УЧЕТНАЯ КАРТОЧКА

I. НАИМЕНОВАНИЕ ПАМЯТНИКА Здание, где состоялось 1-е заседание Совета рабочих

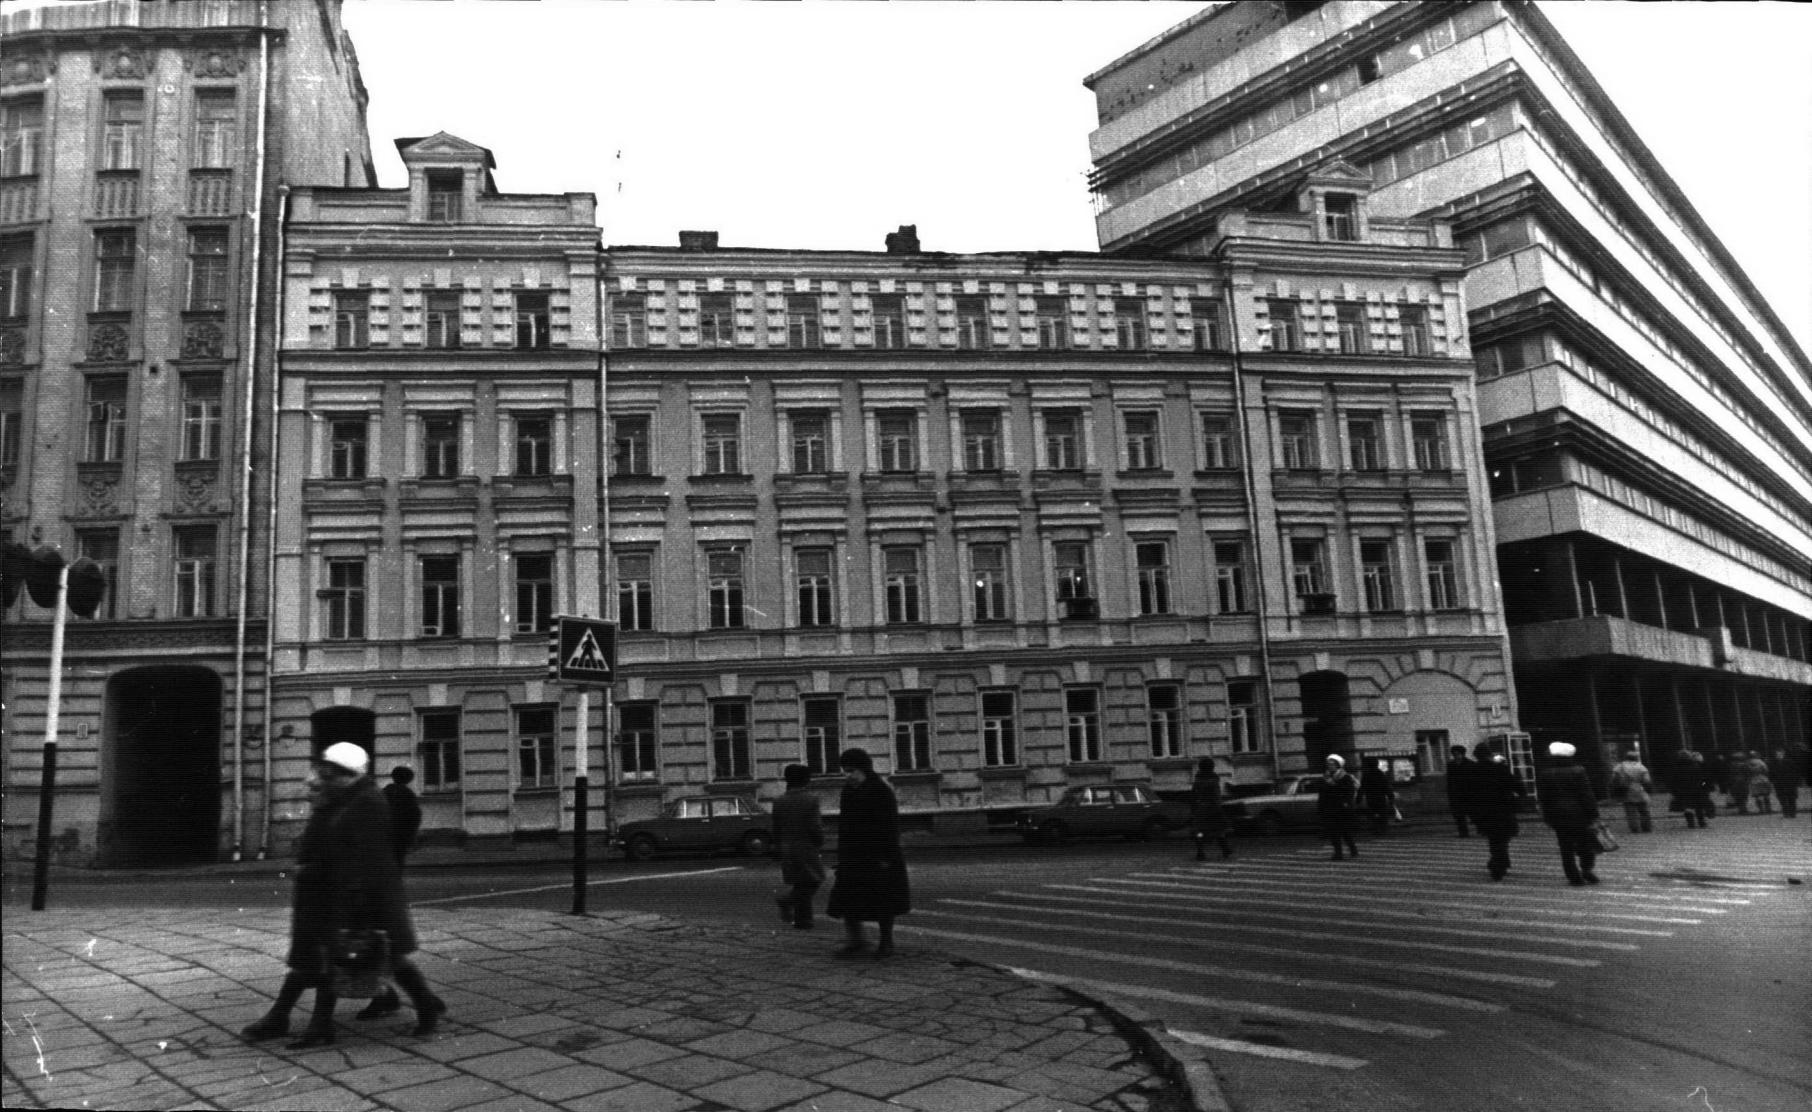
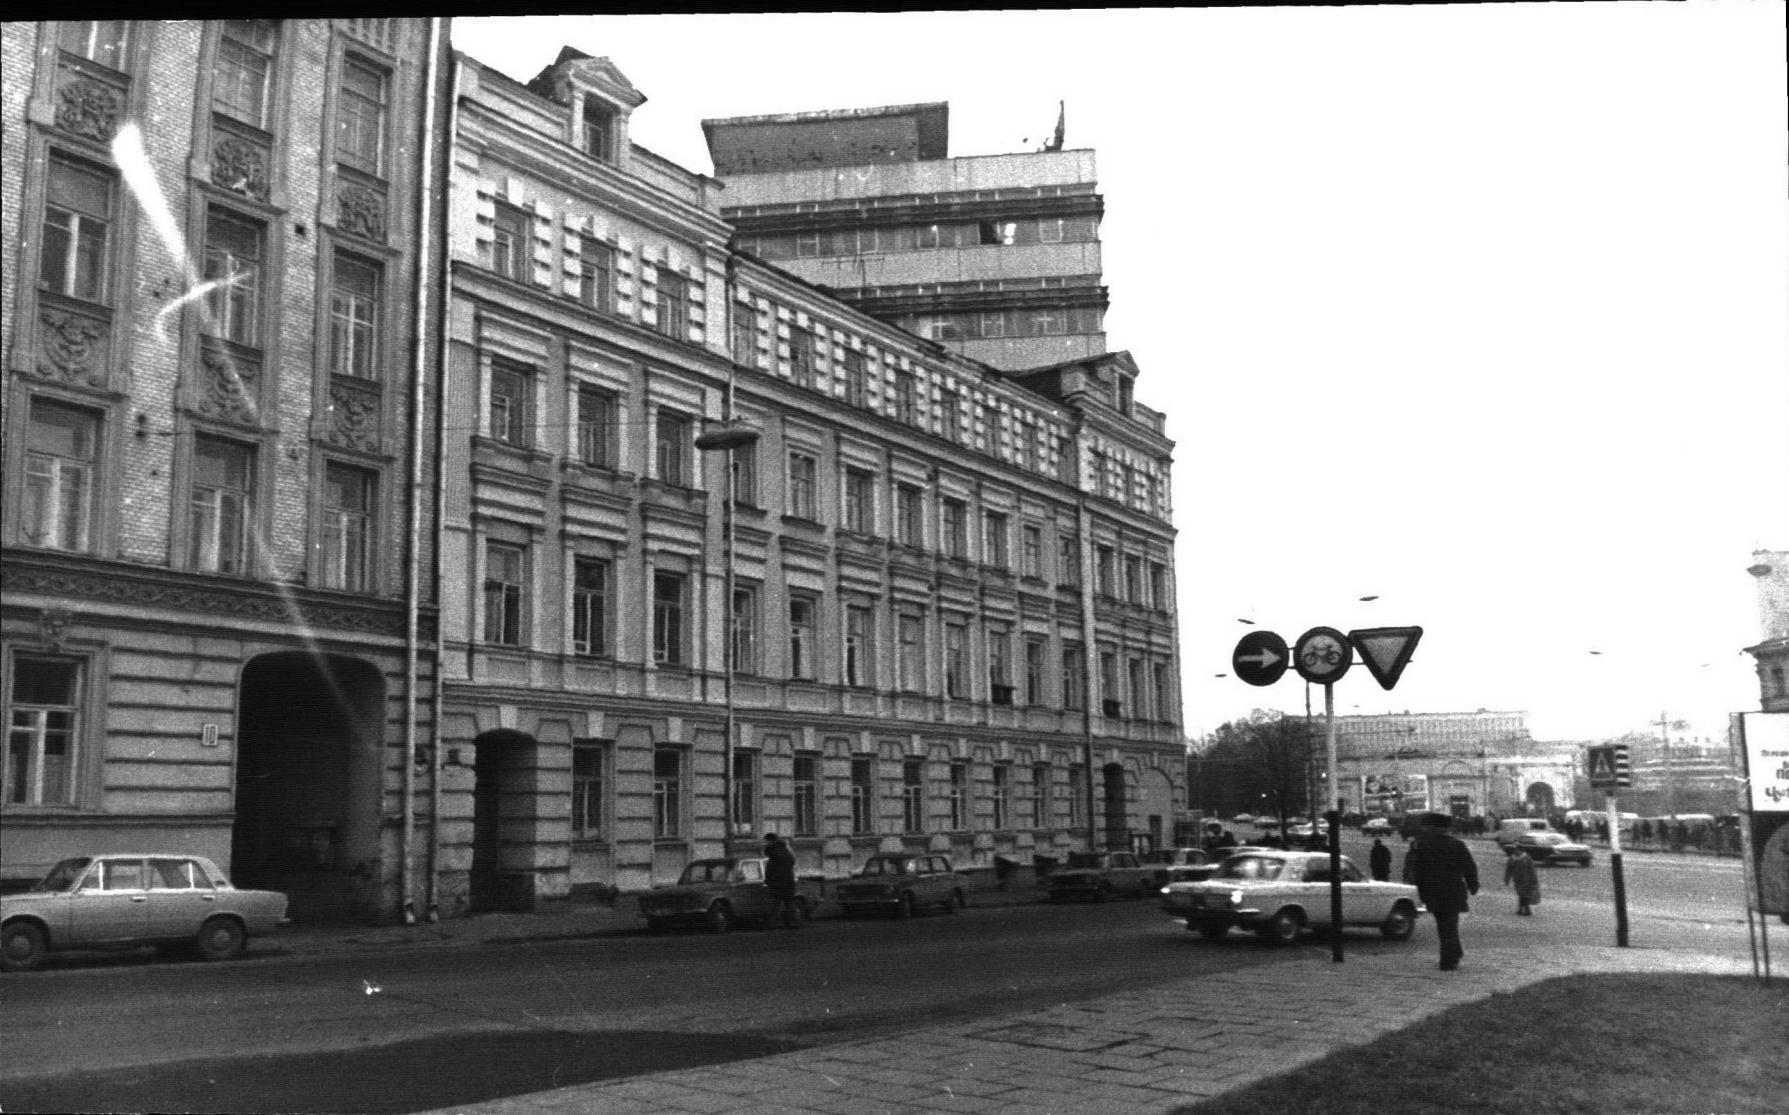
Фото общего вида - 2

Во время пробивки Калининского проспекта в 60-х гг. было уничтожено ротондальное оформление угла дома, выходившего на улицу Воровского и в Мерзляковский переулок.

Кирпичный 4-х этажный с полуподвалом, F -образный в плане дом. Лицевой фасад имеет два боковых, незначительно выступающих ризалита, которые венчаются пилястрами аттиками со слуховыми окнами прямоугольной формы. Центр здания выделяется только оконными обрамлениями четырех центральных окон второго и третьего этажей, каждое из которых фланкируется пилястрами, несущими высокие многоярусные сандрики. Аналогично оформлены окна 2-го и 3-го этажей ризалитов. Ризалиты, кроме того, фланкируются на уровне 2-3 этажей пилястрами /пилястры левого ризалита каннелюрованы в средней части/. Первый этаж обработан крупным рустом, над его окнами — имитация замковых камней. Окна четвертого этажа имеют своеобразное оформление в виде выступающих прямоугольников, соединенных узкими перемычками. По горизонтали здание членится карнизом над первым этажом и пояском над ним с филенками под окнами второго этажа. Филенками оформлено также пространство между первым этажом и полуподвалом. Над третьим этажом также проходит карниз. На месте ротонды, некогда оформлявшей угол улицы Воровского и Мерзляковского переулка, — глухая стена. Задний фасад, осажденный крупными объемами гладкий, штукатуренный, лишен каких-либо архитектурных деталей.

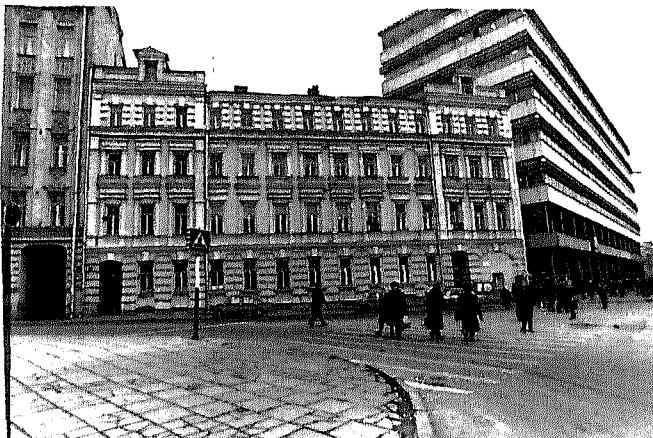
Фото или схематический план

Кирпичное четырехэтажное с полуподвалом здание с двумя ризалитами по обеим сторонам лицевого фасада. На месте ротонды, оформившей угол ул. Боровского и Мераликовского переулка — глухая стена. Задний фасад, осложненный крупными объемами, гладкий, штукатуренный, лишен каких либо архитектурных деталей.
