П А С П О Р Т

I. НАИМЕНОВАНИЕ ПАМЯТНИКА Андреевский монастырь. Юго-западный корпус
богадельни.

III. ДАТИРОВКА ПАМЯТНИКА (или дата исторического события, с которым связано возникнове-
ние памятника — для памятников истории)
1878 г.

IV. АДРЕС (местонахождение) ПАМЯТНИКА Москва, Октябрьский р-н, Ездоков пер., I
(АССР, край, область, район, автономная обл.,

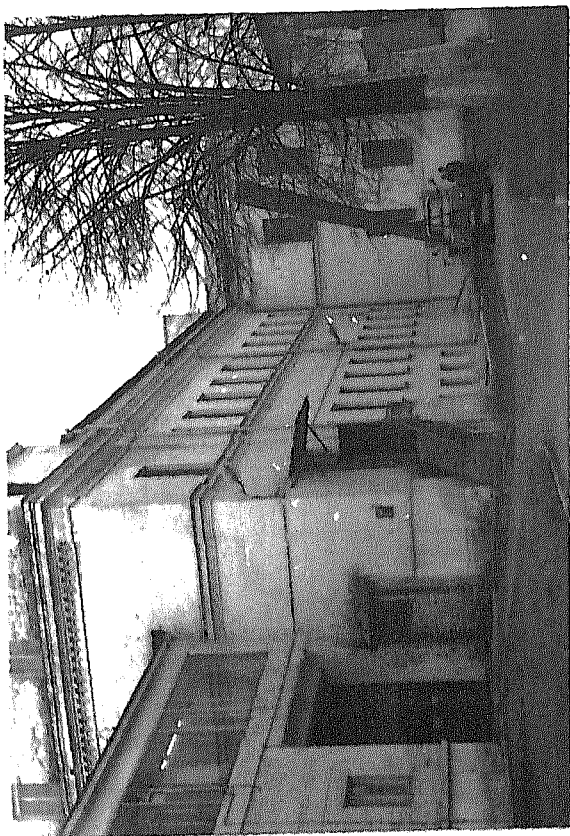
Фото или схематический план

Восто-западный корпус богаделен, ограничивающий с этой стороны территорию Андреевского монастыря, построен в 1878 г. архитектором А.С. Каминским. Кирпичное двухэтажное с полуподвалом нештукатуренное здание примыкает с севера к Воскресенской церкви. Корпус возведен в одержанных архитектурных формах. Фасады с прямоугольными окнами имеют кирпичные междуэтажные тяги и венчающий карниз с пояском консолек. В основе сильно перестроенное здание имеет коридорную систему с центральным коридором.
