ПАСПОРТ

I. НАИМЕНОВАНИЕ ПАМЯТНИКА Монастырь
Спассо-Преображенский.
Игуменское кладбище. Колодец.

УЧЕТНАЯ КАРТОЧКА
Спасо-Преображенский монастырь.
Агуменское кладбище. Колодец.

УЧЕТНАЯ КАРТОЧКА (оборотная сторона)

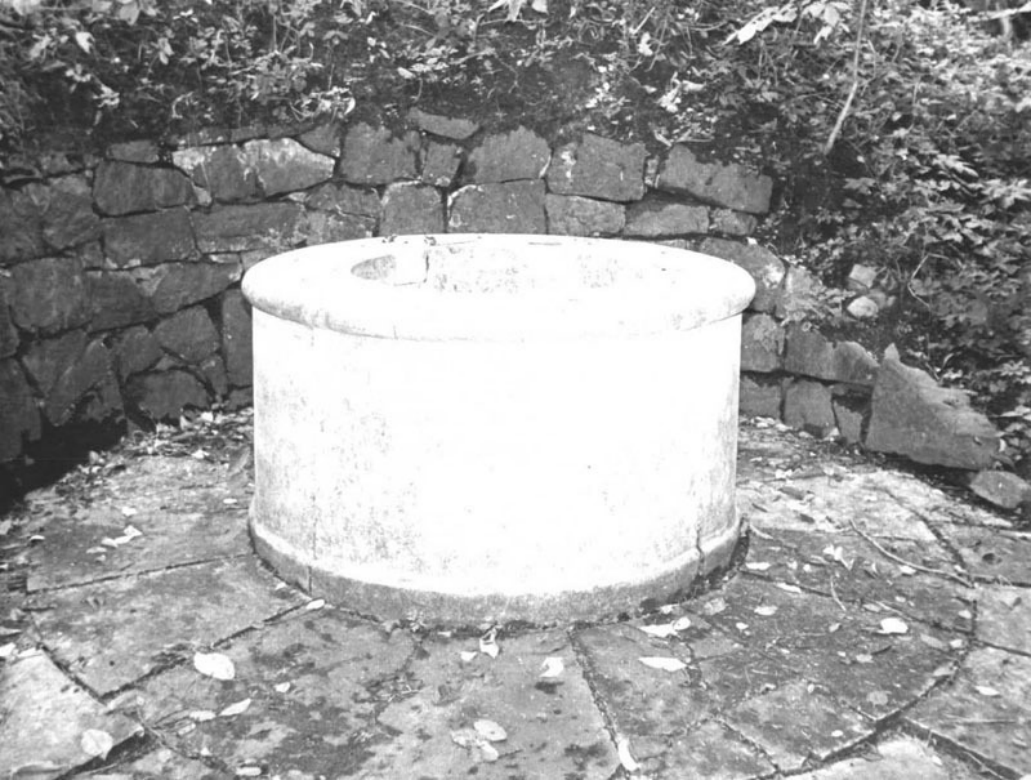
Колодец расположен в южной части кладбищенского комплекса слева от дороги, ведущей от входа в ограду кладбища к монастырским захоронениям. С искусственного холма, на котором построена кладбищенская церковь и находятся захоронения монастыря, к колодецу ведет каменная лестница. Колодец вырублен в скале, его подземная часть облицована кольцами чистотесаного темносерого гранита. Надземная часть выполнена из четырех блоков серого гранита, тщательно подогнанных друг к другу. В основание блоков втесан валик, завершение в виде кольца с отесанной на валик наружной гранью.

Вокруг колодца выполнена отмостка из лещадных плит. По наружной поверхности надземной части идет выполненная на камне надпись: "Сей колодец глубиною 5 аршин высечен в скале при О. Игумене Дамаскине возле пустыни О. Игумена Назария близ каменной кладбищенской церкви на Валааме. Обделан он в 1876 году".

Материал — гранит из монастырских ломов в Северном Приладожье.

Основные размеры: наружный диаметр 1,5 м
внутренний диаметр 0,84 м
высота надземной части 0,83 м

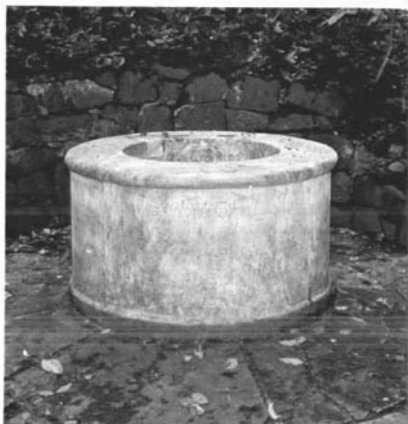
Фото или схематический план

Колодец находится у подножия холма на котором построены кладбищенская церковь и колокольня и находятся захоронения настоятелей. К колодезю с холма ведет каменная лестница.

Колодец вырублен в скале силами монастырской братии. Обрамлен кольцами темно-серого гранита, верхнее кольцо обтесано на валик по наружной окружности.

Вокруг колодца-отмостка из лещадных плит. По окружности надземной части колодца идет высеченная на камне надпись "Сей колодец глубиною в 5 аршин высечен в скале при О. Игумене Дамаскине возле пустыни О. Игумена Назария близ каменной кладбищенской церкви на Вагааме. Обделан он в 1876 году".

Материал-серый приладожский гранит. Диаметр колодца наружный 1,5 м.

внутренний 0,8 м.
Высота надземной части 0,83 м.
