ПАСПОРТ

Храмовый комплекс.
Церковь Введения, к. XIX—н. XX вв.
Архангельская обл., Холмогорский
р-н, с. Пингши

УЧЕТНАЯ КАРТОЧКА

I. НАИМЕНОВАНИЕ ПАМЯТНИКА Храмовый комплекс, Церковь Введения.

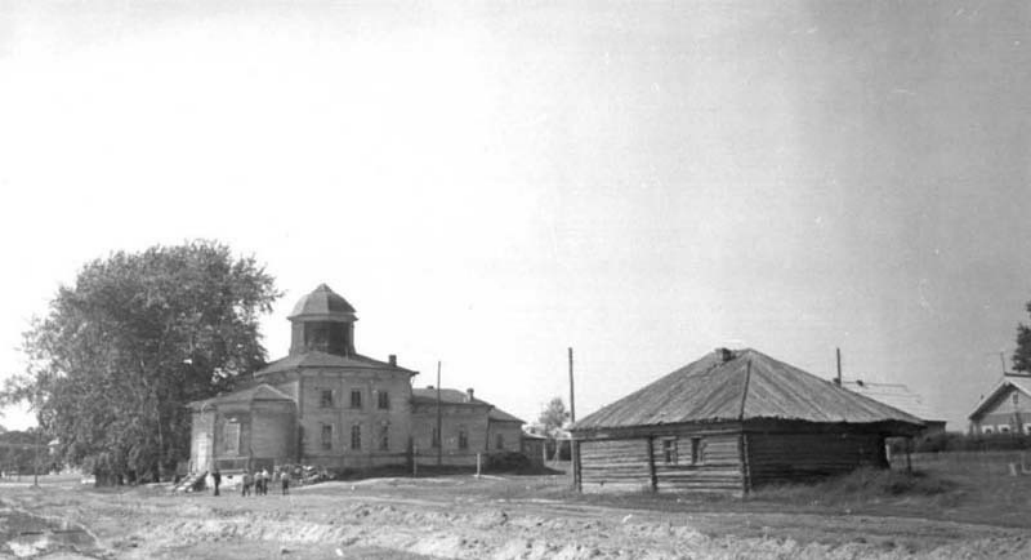
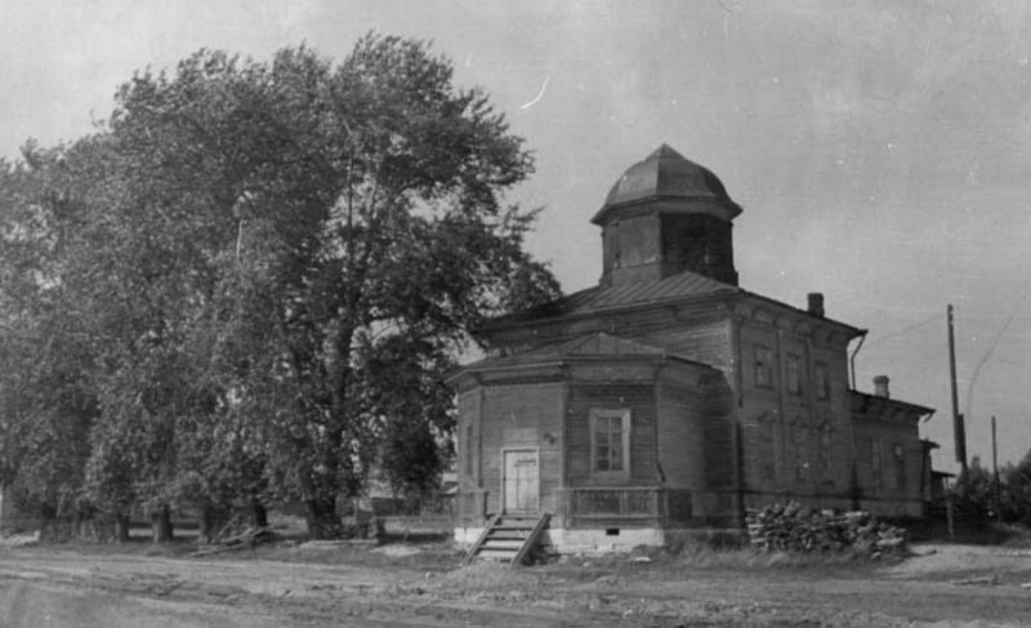
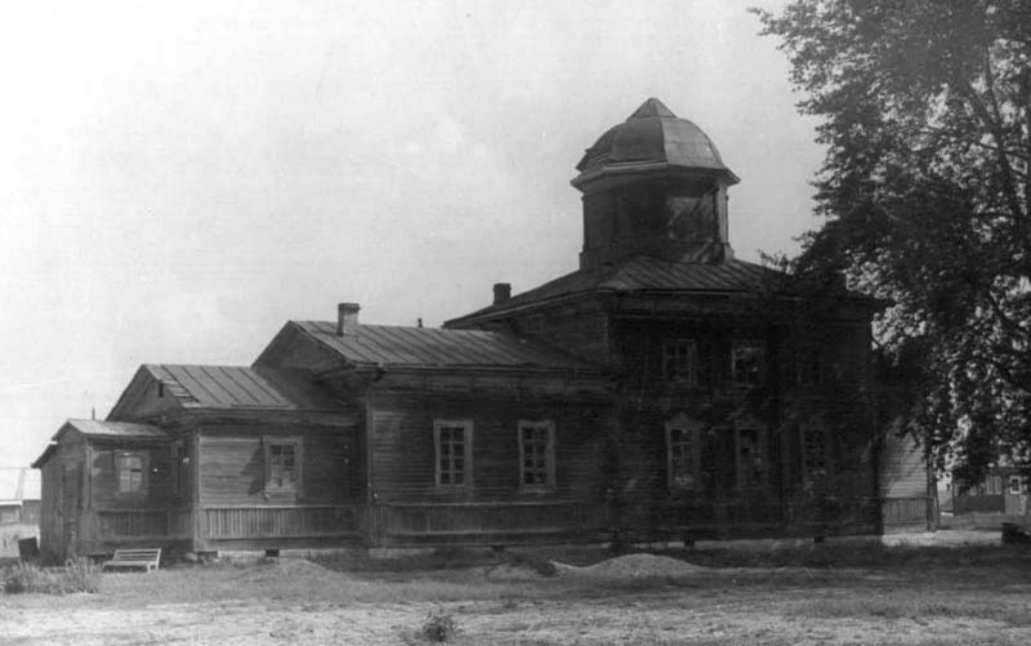
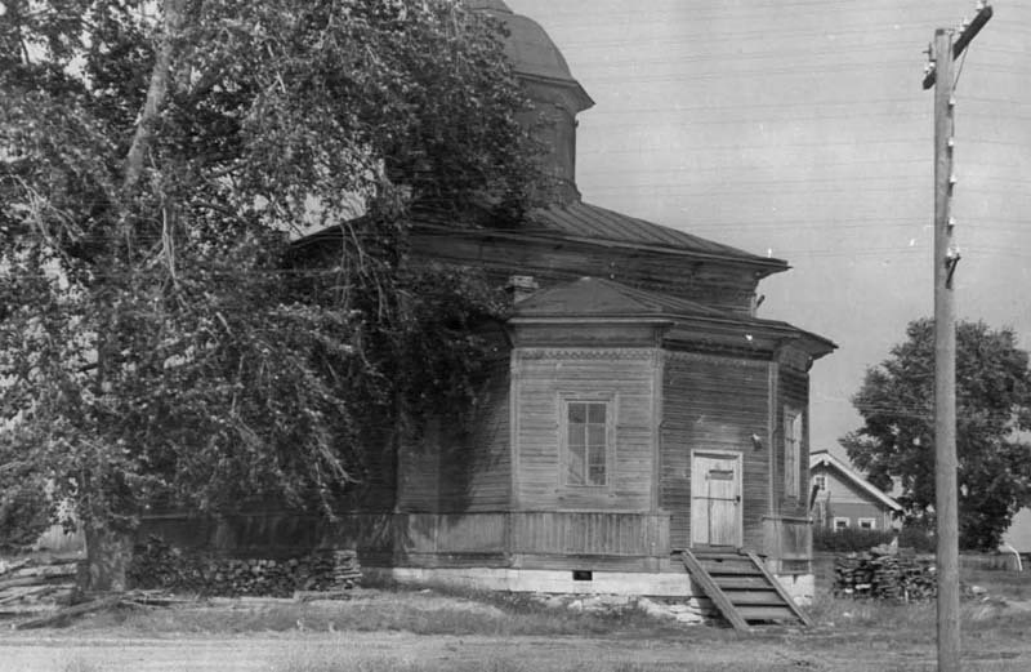
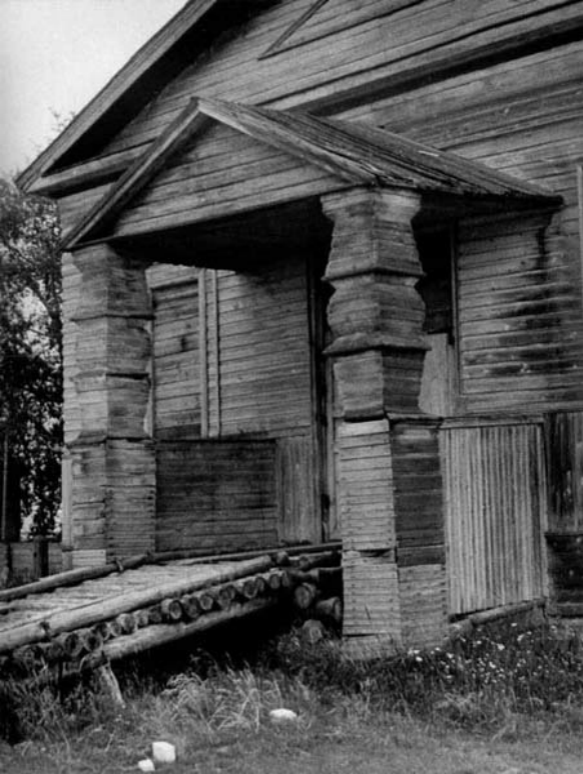
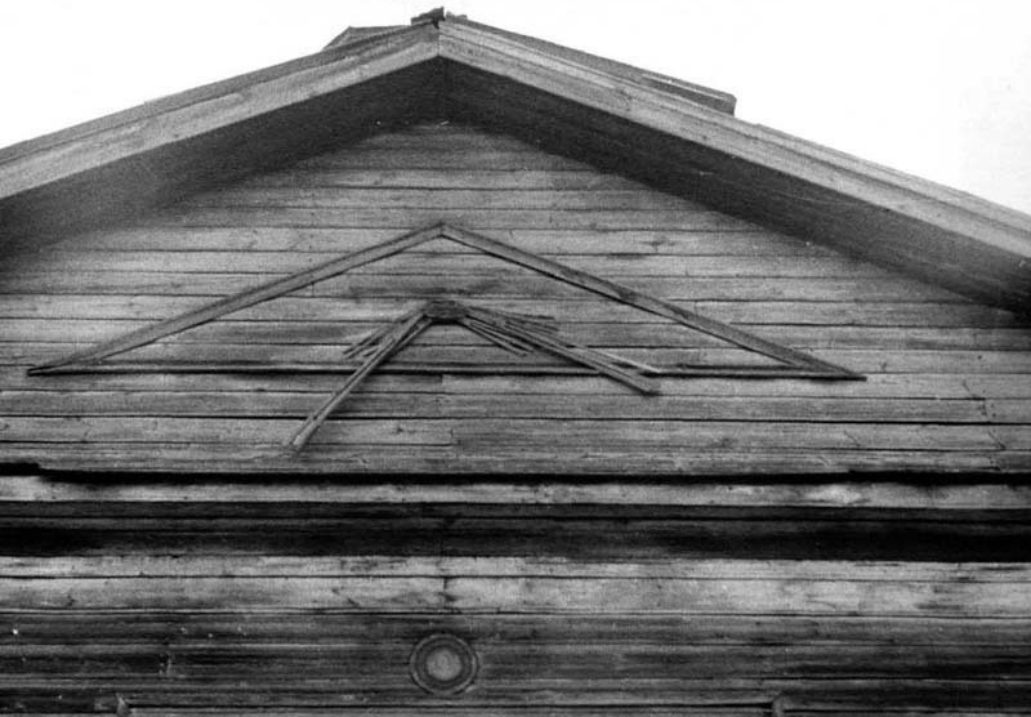
Деревянное рубленое здание на белокаменном фундаменте состоит из основного объема типа восьмерик на четверике с прирубом пятигранной апсиды и прямоугольных в плане, последовательно уменьшающихся по высоте трапезной, притвора и прируба полностью закрытого придела, расположенных на одной продольной оси. Двухветный центральный четверик покрыт четырехскатной кровлей и завершен небольшими грядом восьмериком с трапезной куполом. Восьмерик обит листовым железом. Апсида покрыта на пять скатов, трапезная, притвор и прируб — на два. Покрытие церкви — из листового железа. Стены обшиты профилированными досками: в нижней части — по вертикали, в верхней — по горизонтали. Углы всех объемов обработаны неширокими профилированными досками-пистолетами с выделением набивных ромбических элементов в основании. Такие же доски помещены в междоузлие пространства четверика. Стены прорезаны большими прямоугольными окнами. Промы верхнего и нижнего ярусов храма расположены по одной оси и различны по размерам: окна верхнего яруса меньше по высоте окон нижнего света. Обрамляющие их простые наличники представляют собой профилированную раму, с выходящими за ее контур нижними концами досок. Верхняя часть окон нижнего яруса имеет вид фронтона с боковыми прилегающими плечами. Стены церкви завершены гладким фризом, в основании которого помещена доска с ориентальной по-

резкой из ступенчатых прямоугольных выступов, так называемый городчатый рисунок — характерный декоративный элемент народного деревянного зодчества. Фриз членится резными кронштейнами, поддерживающими карниз. Углы восьмерика обработаны плоскими пилястрами.

Первоначальная отделка стен и внутреннее убранство не сохранились.

Основные габариты: 32 x 8,9 м

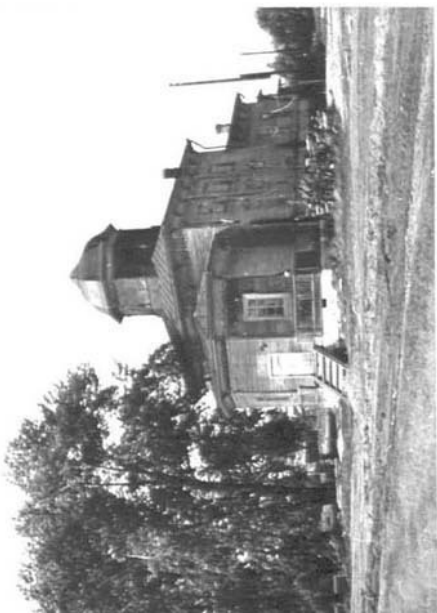
Фото или схематический план

Церковь Введения входит в крамовый комплекс с. Пинтиш.

Деревянное дубленное здание на белокаменном фундаменте состоит из основного объема типа восьмерик на четверике с придубом пятигранной апсиды и прямоугольных в плане, последовательно уменьшающихся по высоте, трапезной, притвора и прируба полностью закрытого крыльца, расположенных на одной продольной оси. Двухцветный центральный четверик покрыт четырехскатной кровлей и завершен небольшим глухим восьмериком с граненым куполом. Стены церкви обшиты профилированными досками и прорезаны прямоугольными окнами с простями профилированными наличниками. Углы стен и междуоконные пространства четверика обработаны неширокими досками-пилестрами. Гладкий фриз с орнаментальной резной полосой членился резными кронштейнами поддерживающими карниз.

Памятник традиционной трехчастной композиции, архитектурная обработка фасадов которого выполнена в приемах, характерных для дубежа XIX и XX веков.
