П А С П О Р Т

I. НАИМЕНОВАНИЕ ПАМЯТНИКА Комплекса Пертоминского монастыря. Буртовский корпус.II. ТИПОЛОГИЧЕСКАЯ
ПРИНАДЛЕЖНОСТЬ

Вкладыш к паспорту "Комплексе Пертомин-
ского монастыря "Братский корпус".

I. НАИМЕНОВАНИЕ ПАМЯТНИКА **Комплекс Пертоминского монастыря. Братский корпус.**

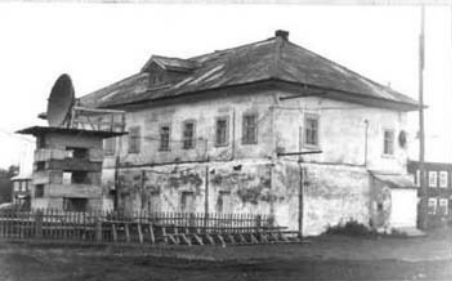
Фото или схематический план

Главным протяжным южным фасадом здание обращено на ул. Беломорскую, противоположным - на ул. Ленина .

Двухэтажное здание имеет вытянутый прямоугольный план .Первый этаж здания -кирпичный/ок.1700г./;второй этаж -деревянный/1861г./ .Стены оштукатурены.Южный фасад в нижнем этаже декорирован лопатками.Окна верхнего этажа имеют простые рамочные наличники .

Планировочная структура в обоих этажах одинакова:комнаты обращены к югу и западу,коридор с деревянной лестницей проходит вдоль северной стены. Старейшее здание монастырского комплекса .
