П А С П О Р Т

I. НАИМЕНОВАНИЕ ПАМЯТНИКА Усадьба Храповицкого. Лабаз (деревянный)II. ТИПОЛОГИЧЕСКАЯ
ПРИНАДЛЕЖНОСТЬ

1889-1900 ггIV. АДРЕС (местонахождение) ПАМЯТНИКА Владимирская обл., Судогодский р-н.,
(адрес, район, область, зона, территория, зона)поч. Муромцево. Проезд от Судогды на рейсовый автобусе.
(национальный округ, населенный пункт, путь следования)V. ХАРАКТЕР
СОВРЕМЕННОГО
ИСПОЛЬЗОВАНИЯ

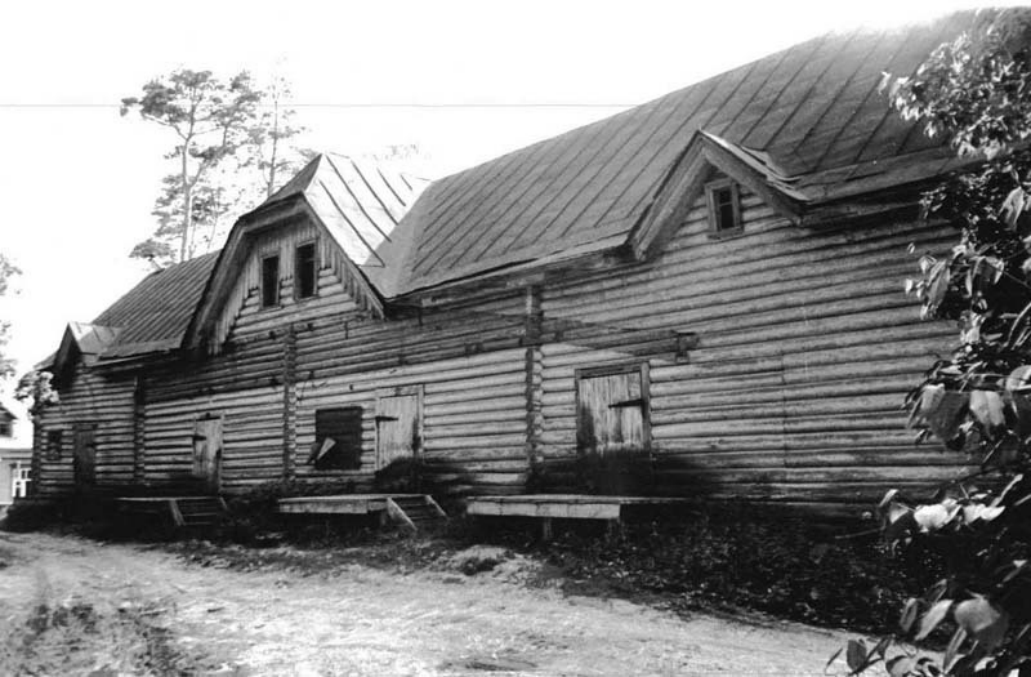
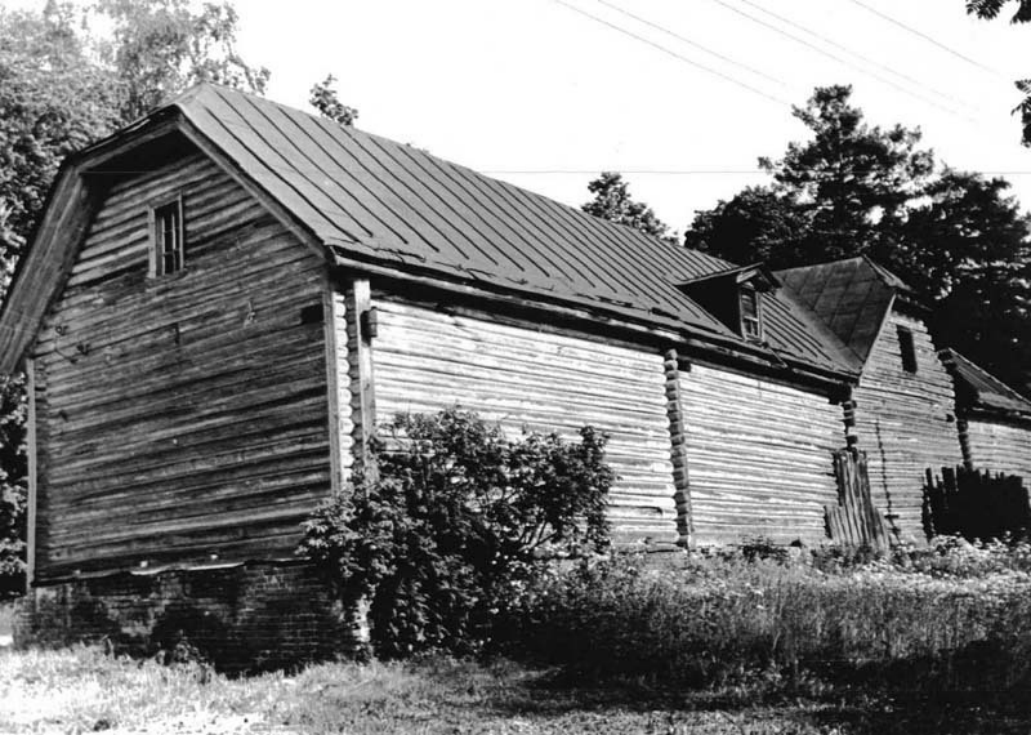
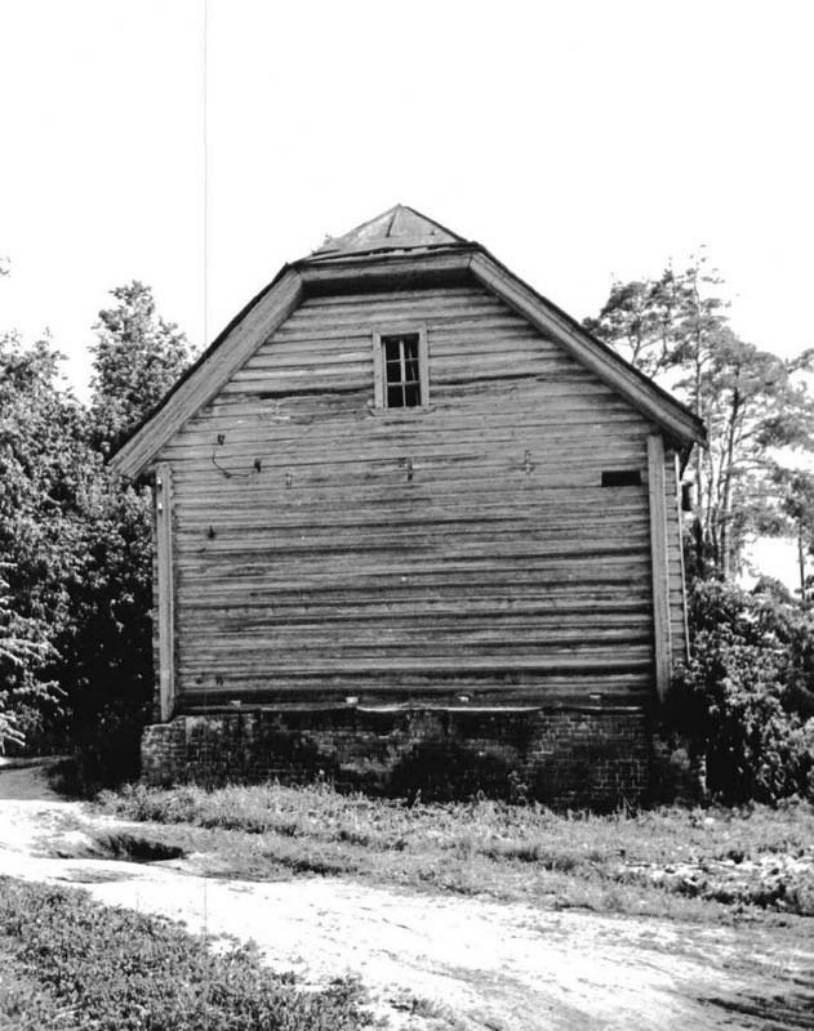
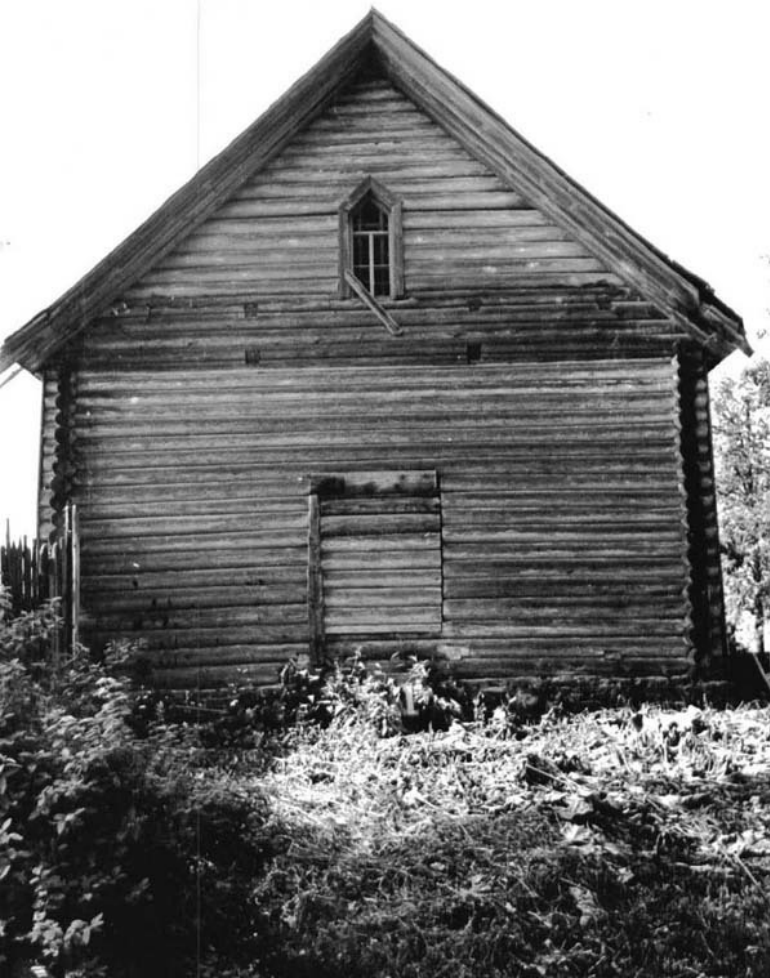
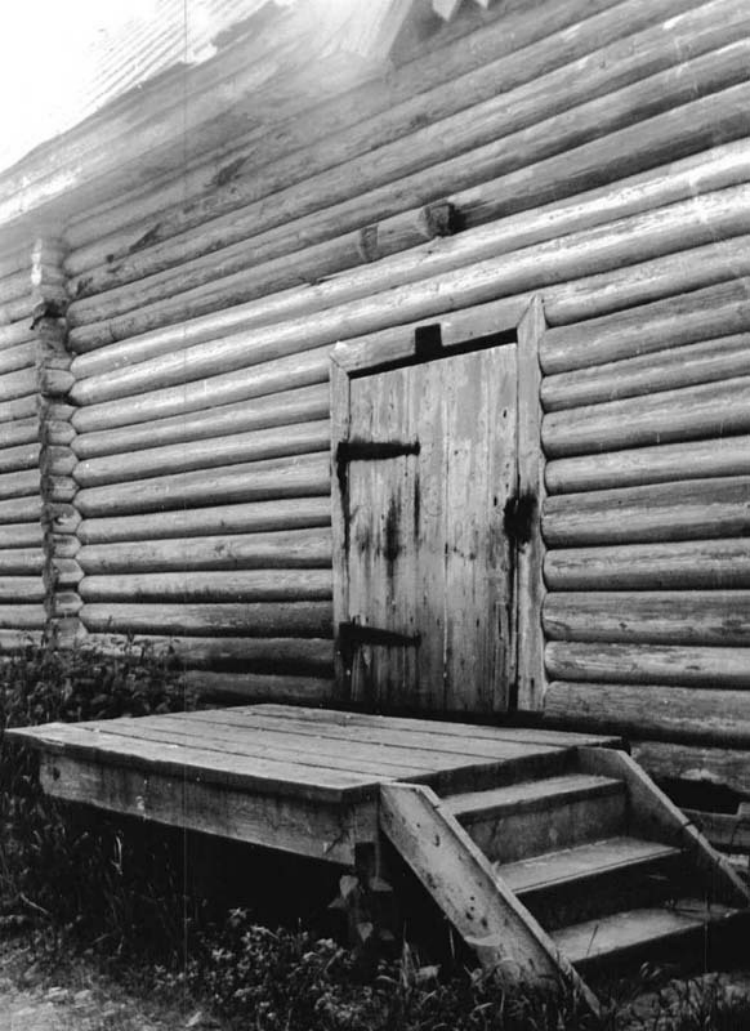
Лабаз деревянный. Рублен в "обло" из бревен диаметром 19-23 см. Кладка бревен не имеет никакой прокладки/без мха и пакли/.

В плане лабаз прямоугольный. Разделен внутри на четыре равных клетки капитальными стенами, отмеченными на фасадах выпусками бревен. В каждую из секций -клетей устроены входы с восточного фасада через прямоугольные проемы, заполненные простой колодой и однопольной досчатой дверью с коваными жиковинками.

Перед каждой из дверей деревянная площадка, приподнятая на три ступени.

Фронтоны боковых фасадов у лабаза самцовые. Кровля двускатная полувальмовая. Покрыта железом по деревянным стропилам. Перекрытие -потолок-деревянный/бревенчатый накат/Полы досчатые /доска 21-35 см/. Каждая клеть имеет чердачное помещение, которое освещается двумя небольшими окнами, устроенными или по типу чердачных или в подвышенном поле стены.

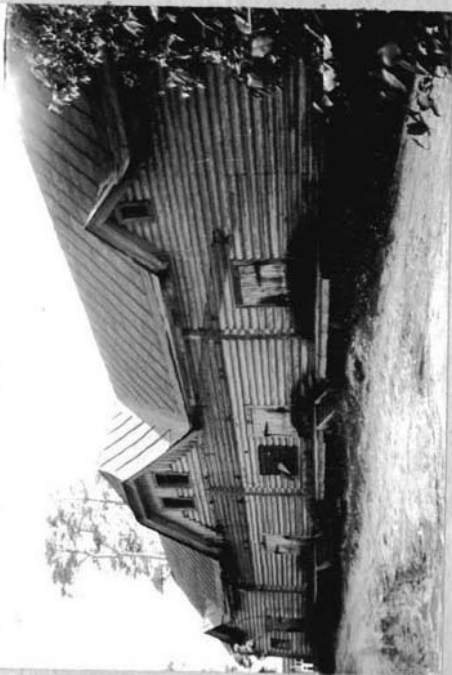
Представляет собой прямоугольный удлиненный бревенчатый сруб, рубленный в "обло" и поделенный бревенчатыми стенами на четыре равных клетки. Поперечные стены отмечены на фасадах выпусками бревен. Фундамент кирпичный, кровля двускатная полувальмовая, железная по деревянным стропилам. Перекрыт лабаз бревенчатым настилом. Пол досчатый. Стены изнутри и снаружи обшивки и штукатурки не имеет.

В каждой из клеток устроен вход с восточного главного фасада. Двери однопольные деревянные, с коваными киковинами. У каждой клетки лабаза имеется чердачное помещение, освещаемое двумя небольшими окнами, сделанными по типу чердачных или устроенных в подвешенном поле стены. Выпуски кровли подшиты досками. Декор минимален.
