ПАСПОРТ

Ламбар (II)II. ТИПОЛОГИЧЕСКАЯ
ПРИНАДЛЕЖНОСТЬ

ВОЛОДАГСКАЯ ОБЛАСТЬ
НЮКСЕНСКИЙ РАЙОН
ЧФТЮГСКИЙ С/С
ДЕР. МАЛИНОВО
АМБАР (II),
КН. XIXв.

УЧЕТНАЯ КАРТОЧКА

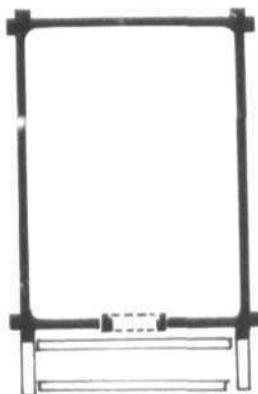
1 ЭТАЖ

Размеры амбара в плане — 3.38 на 4.63 м (в осях сруба).

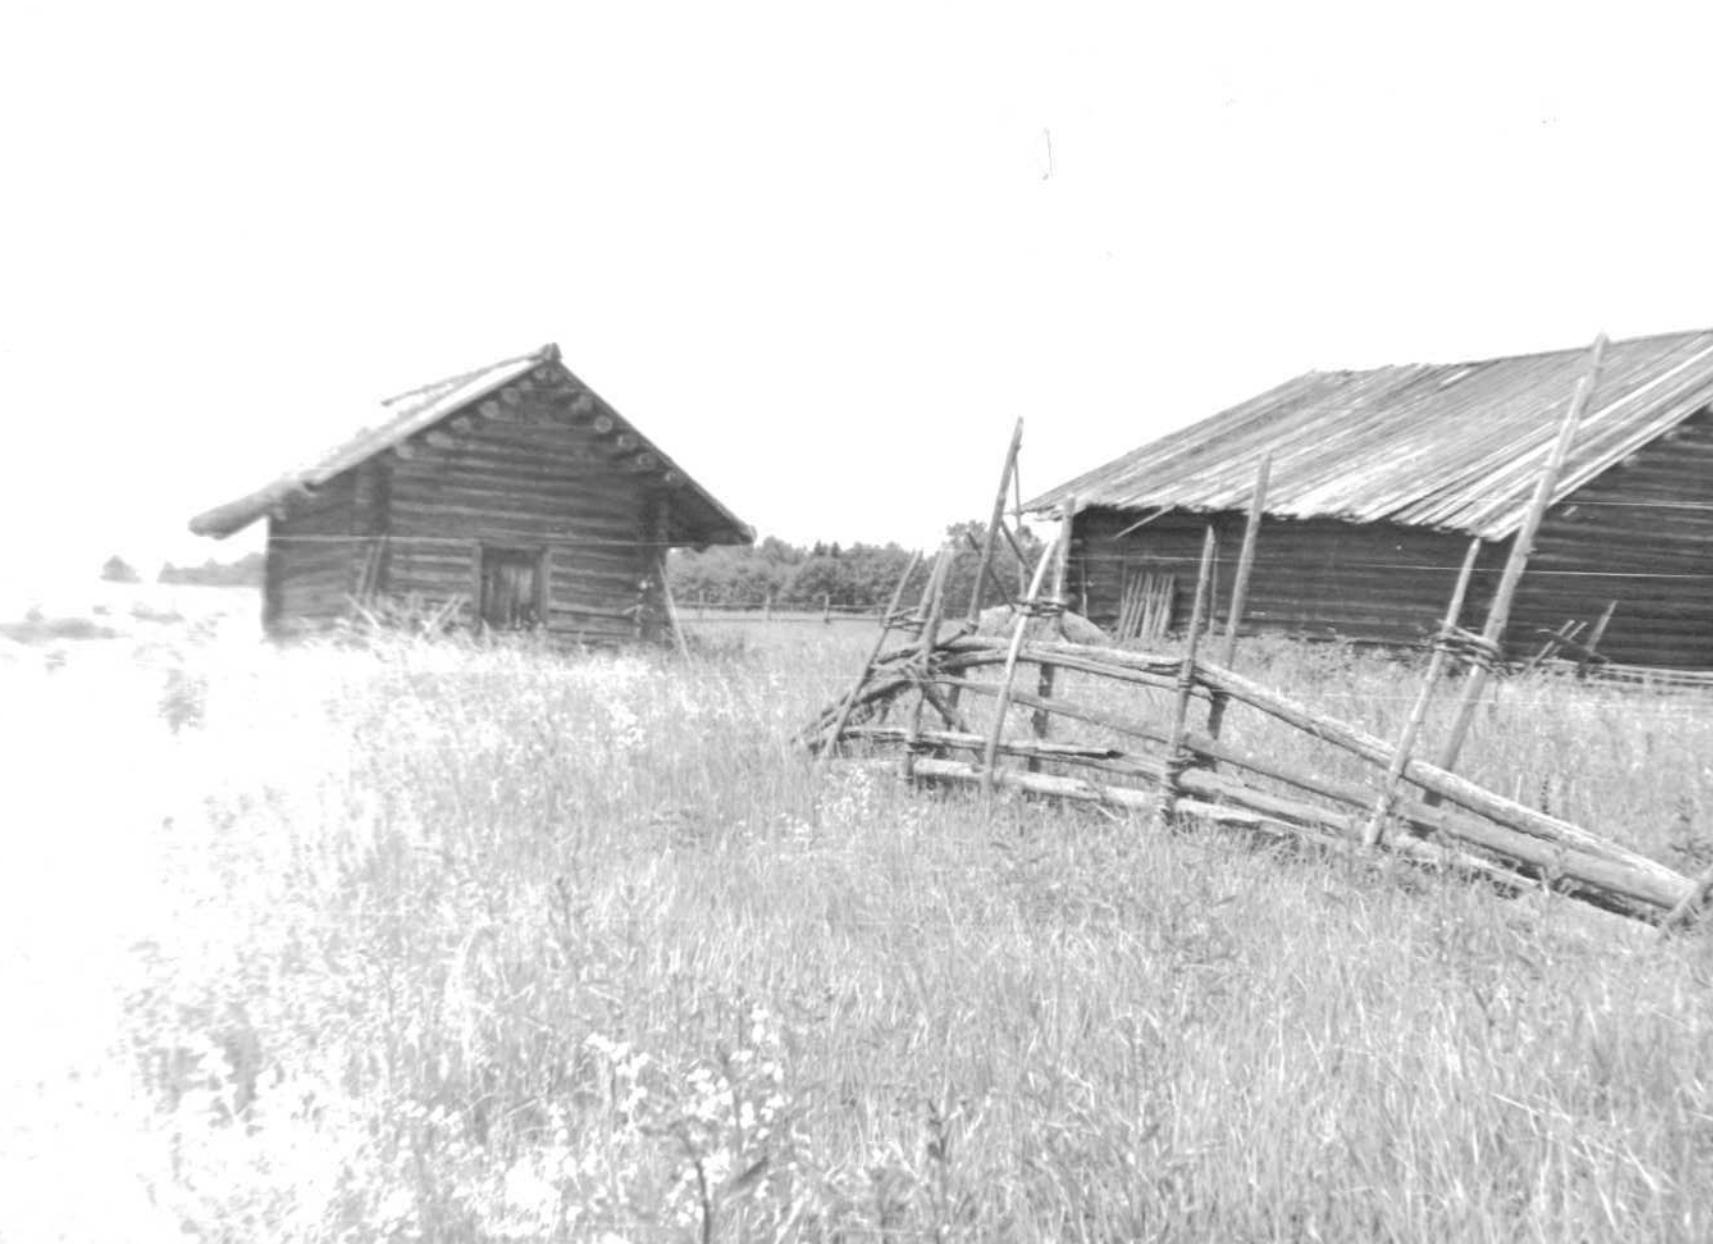
I. Вологодская обл., Нюксенский р-н,
Усть-Лужский с/с, д. Малиново. Амбар (II),
кон. XIX в. Общий вид с юга.
Фото Гельфера С.В., 1989 г.

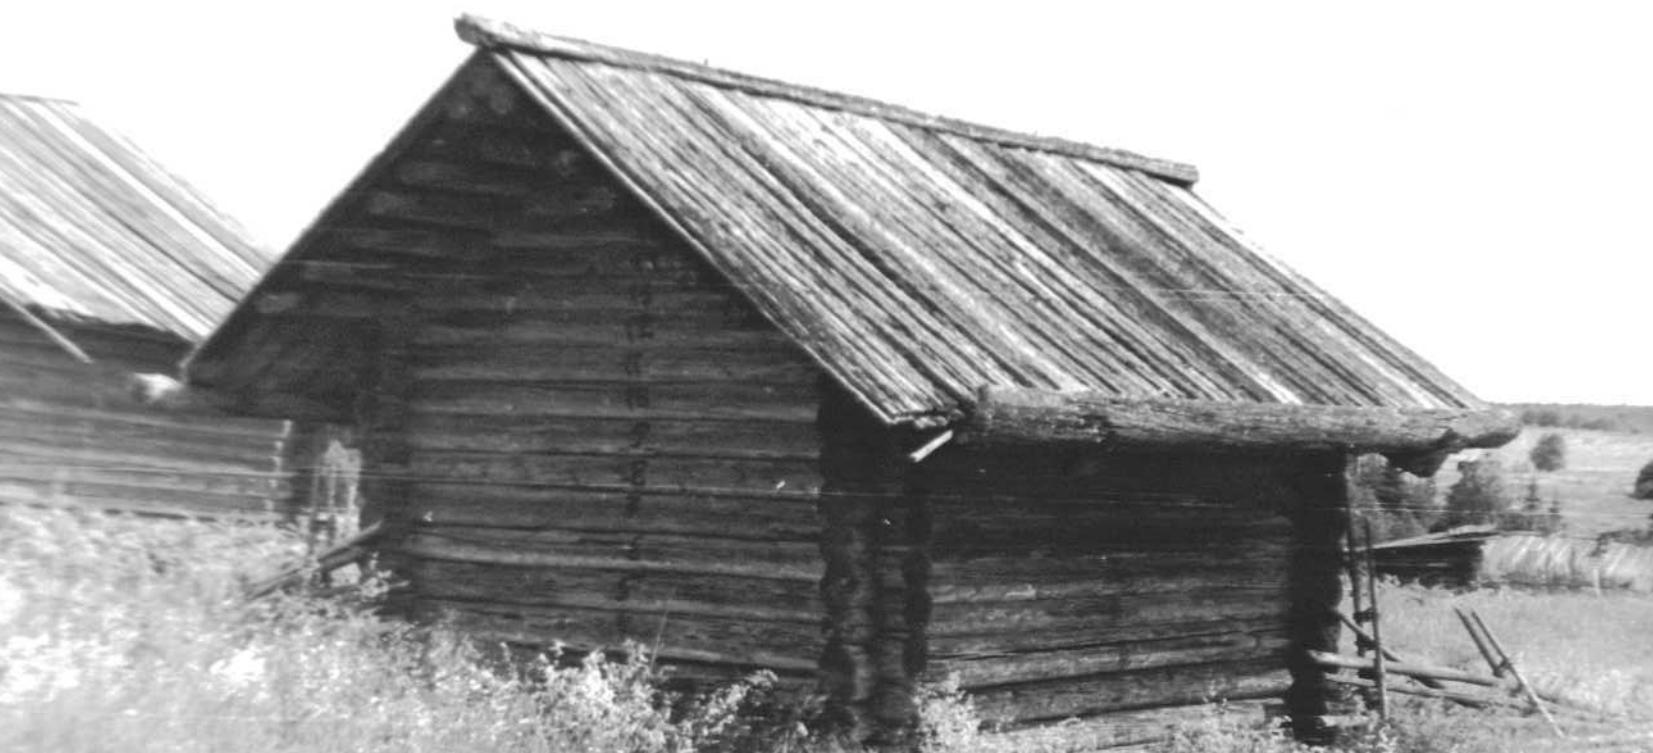
2. Вологодская обл., Нюксенский р-н,
Уфтугский с/с, д. Малиново. Амбар (II),
кон. XIX в. Вид с юго-запада.
Фото Гельфера С.В., 1989 г.

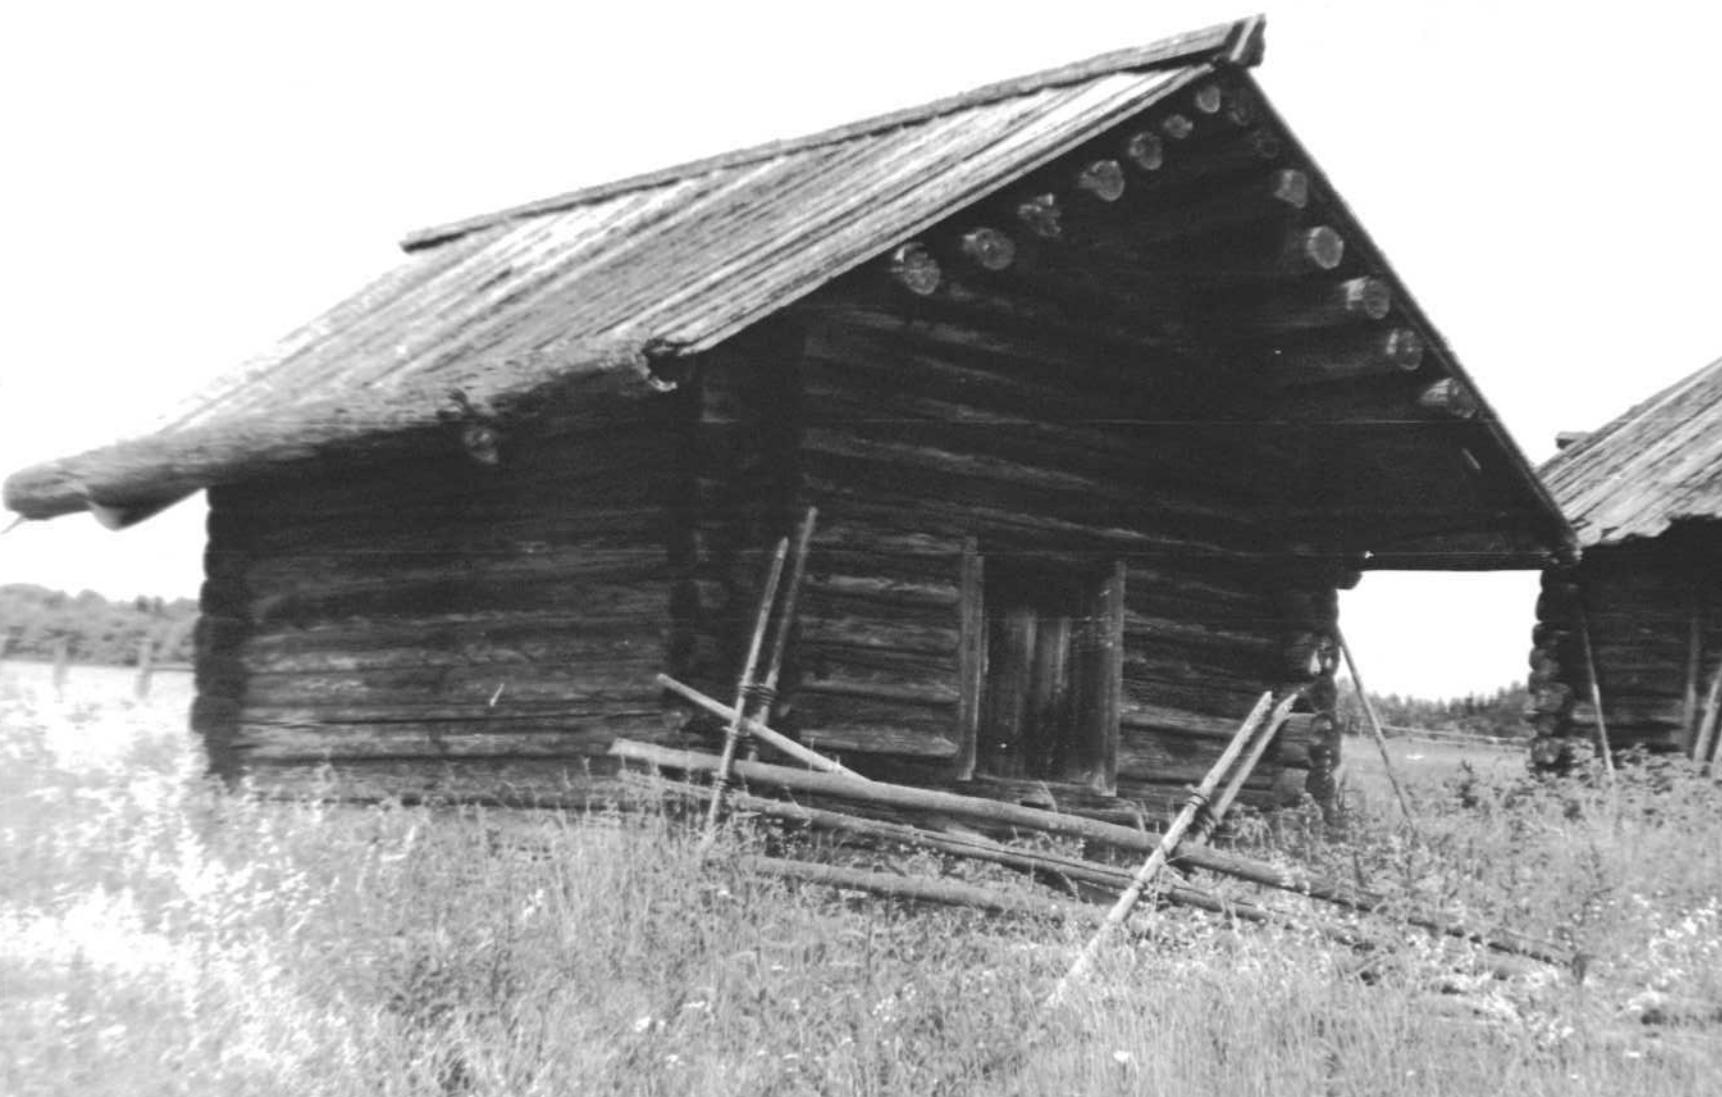
З. Вологодская обл., Нюксенский р-н,
Уфтигский с/с, д. Малиново. Амбар (Д)
кон. XIX в. Вид с юго-востока.
Фото Гельфера С.В., 1989 г.

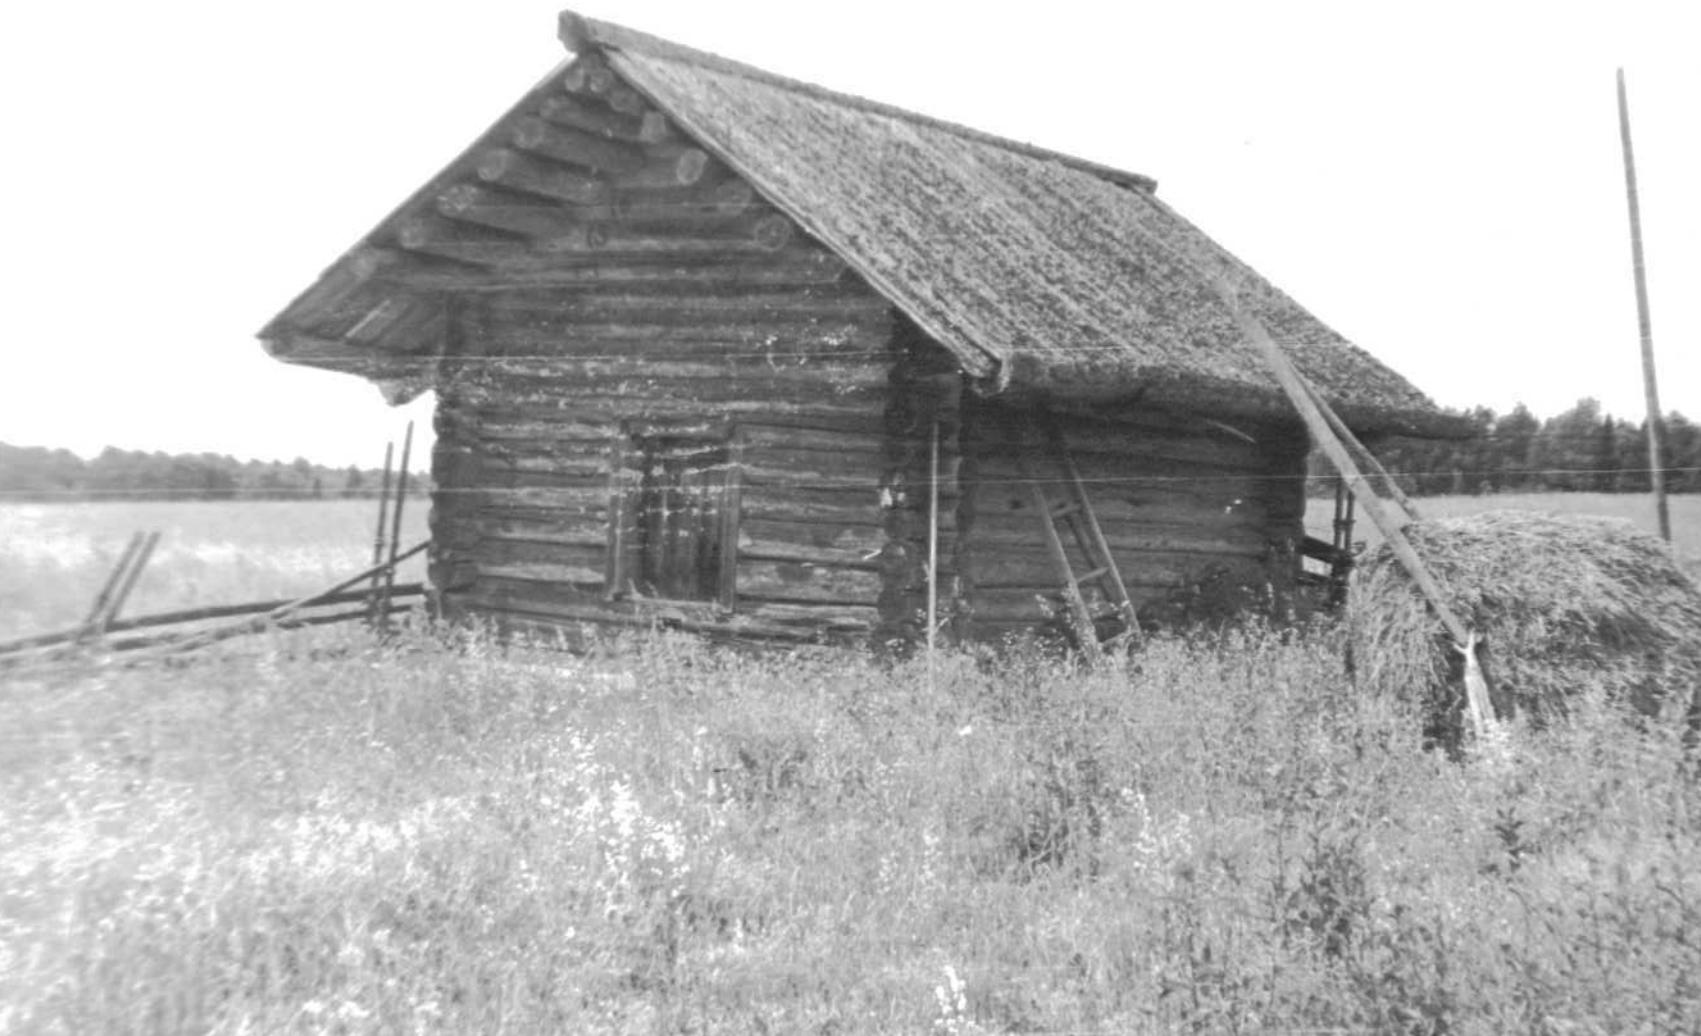
4. Вологодская обл., Нюксенский р-н,
Устьюгский с/с, д. Малиново. Амбар (II),
кон. XIX в. Вид с северо-востока.
Фото Гельфера С.В., 1989 г.

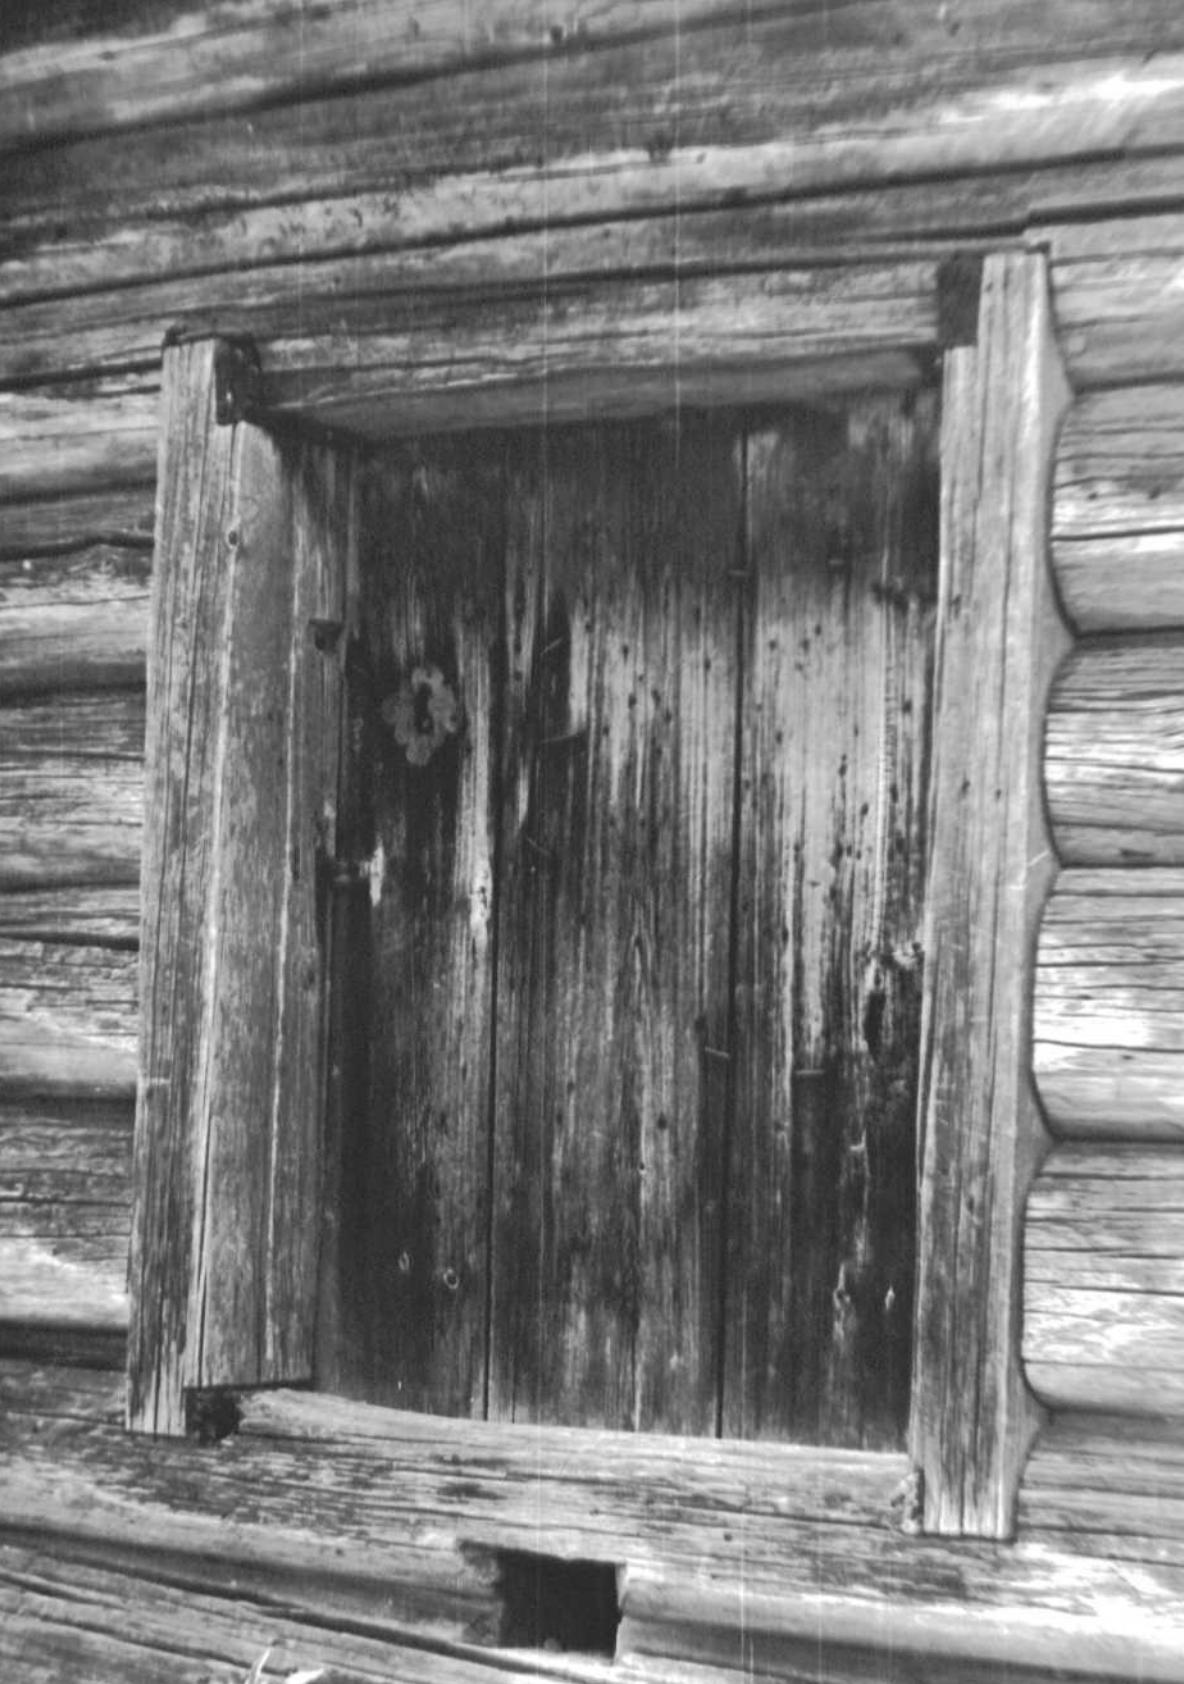
5. Вологодская обл., Нюксенский р-н,
Устьюгский с/с, д. Малиново. Амбар (II),
кон. XIX в. Главный восточный фасад: дверь
Фото Гельфера С.В., 1989 г.

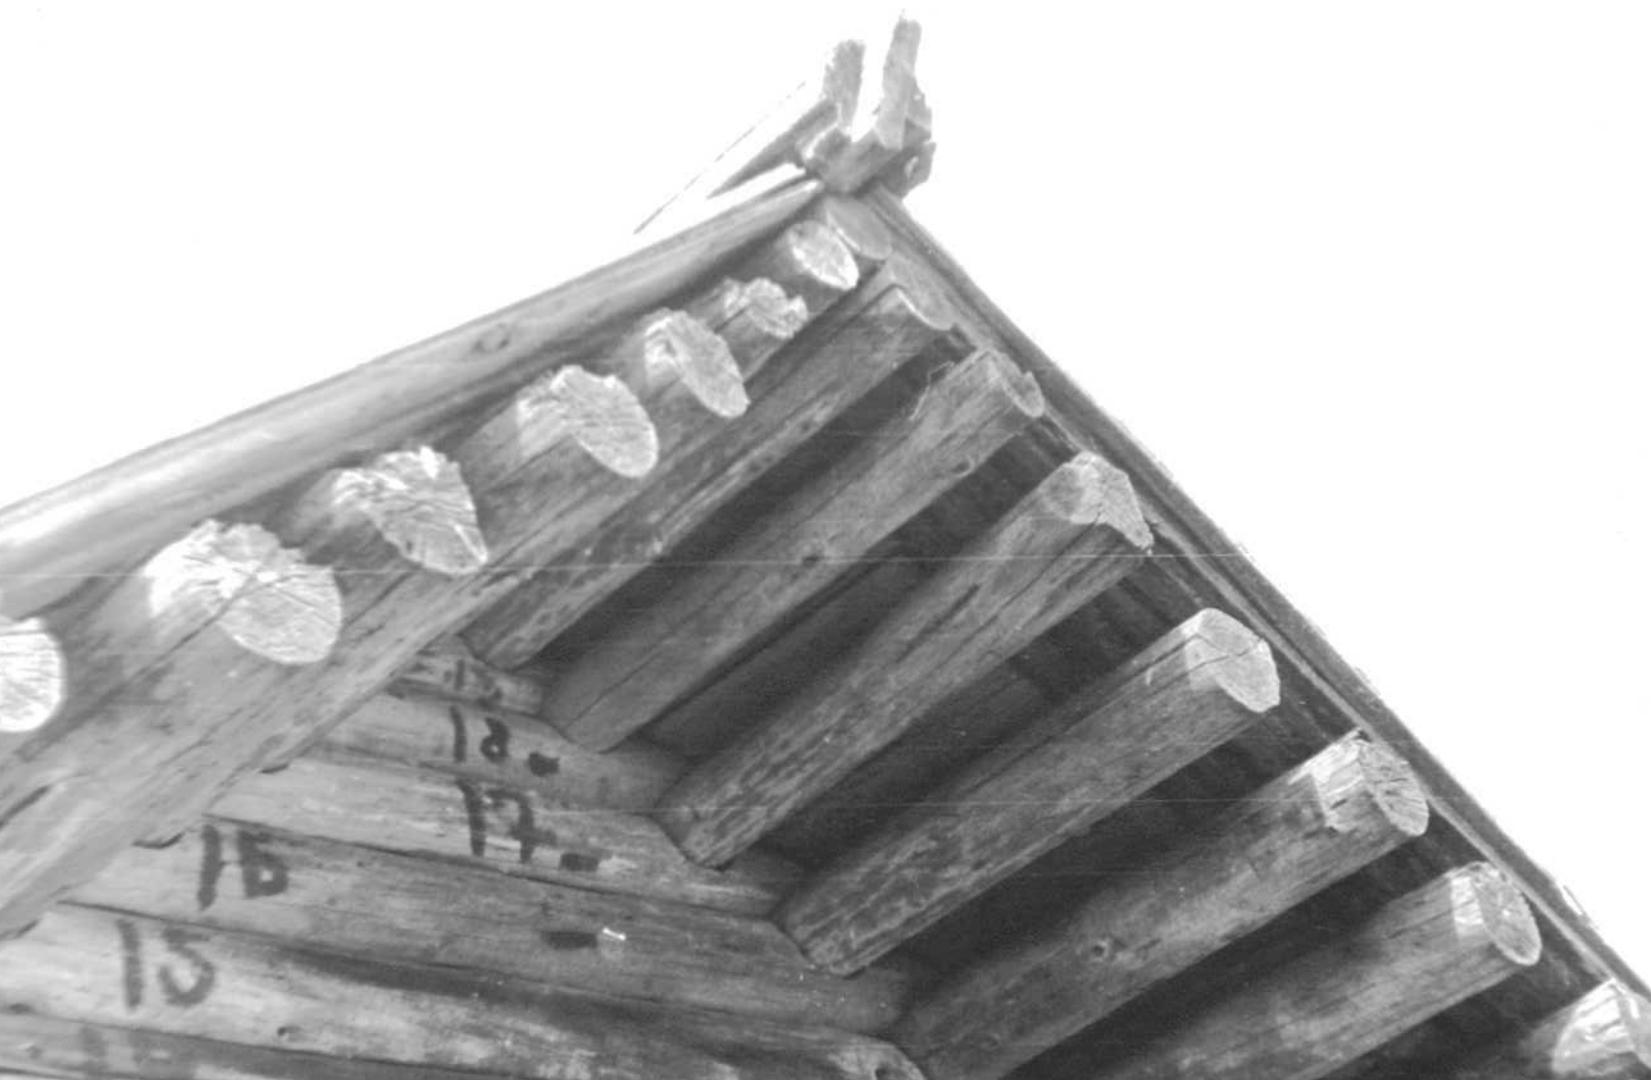
Амбар расположен на краю заброшенной усадьбы, к юго-востоку от жилого дома; стоит недалеко от дороги, проходящей по краю зернового поля и обращен передним фасадом со входом на восток. Небольшая бревенчатая постройка — четырехстенный, вытянутый в плане сруб под двускатной кровлей на бревенчатых самцах (залобников амбар не имеет). Низкая входная дверь на главном фасаде имеет коробчатую окосичку, сохранила строевое щитовое полотно с фигурой металлической на кладкой на замочной скважине (фото 5). Перед входом устроен помост, ныне полусломанный (фото 8). Стены из бревен диаметром 24–28 см рублены с остатком, в интерьере гладко отесаны, а углы скруглены. Кровля крыта тесом по часто уложенным слегам (фото 6), сохранила старые курицы и потоки (фото 7).

6. Вологодская обл., Нюксенский р-н,
Уфтигский с/с, д. Малиново. Амбар (II),
кон. XIX в. Главн. фасад: слеги и оклупень.
Фото Гельфера С.В., 1989 г.

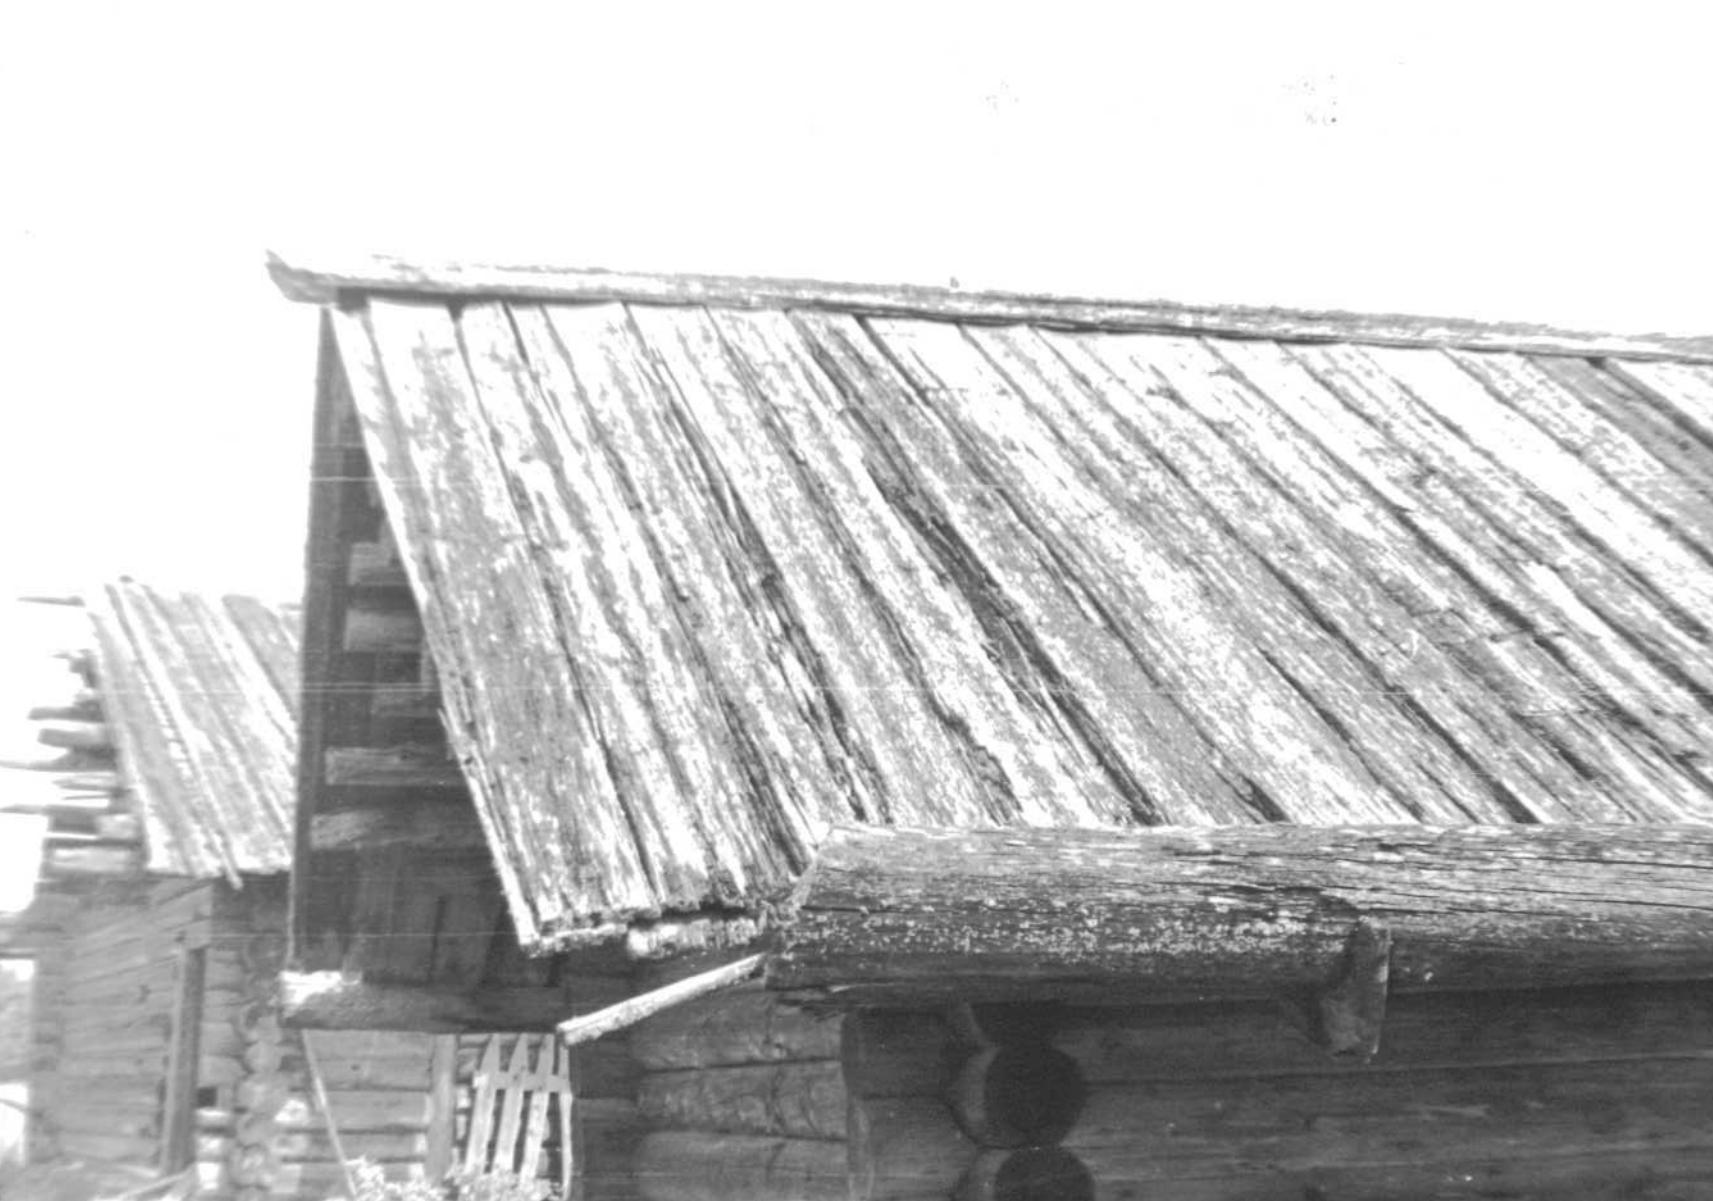
7. Вологодская обл., Нюксенский р-н,
Уфтугский с/с, д. Малиново. Амбар (II),
кон. XIX в. Боковой (западный) фасад:
кровля и поток. Фото Гельфера С.В., 1989

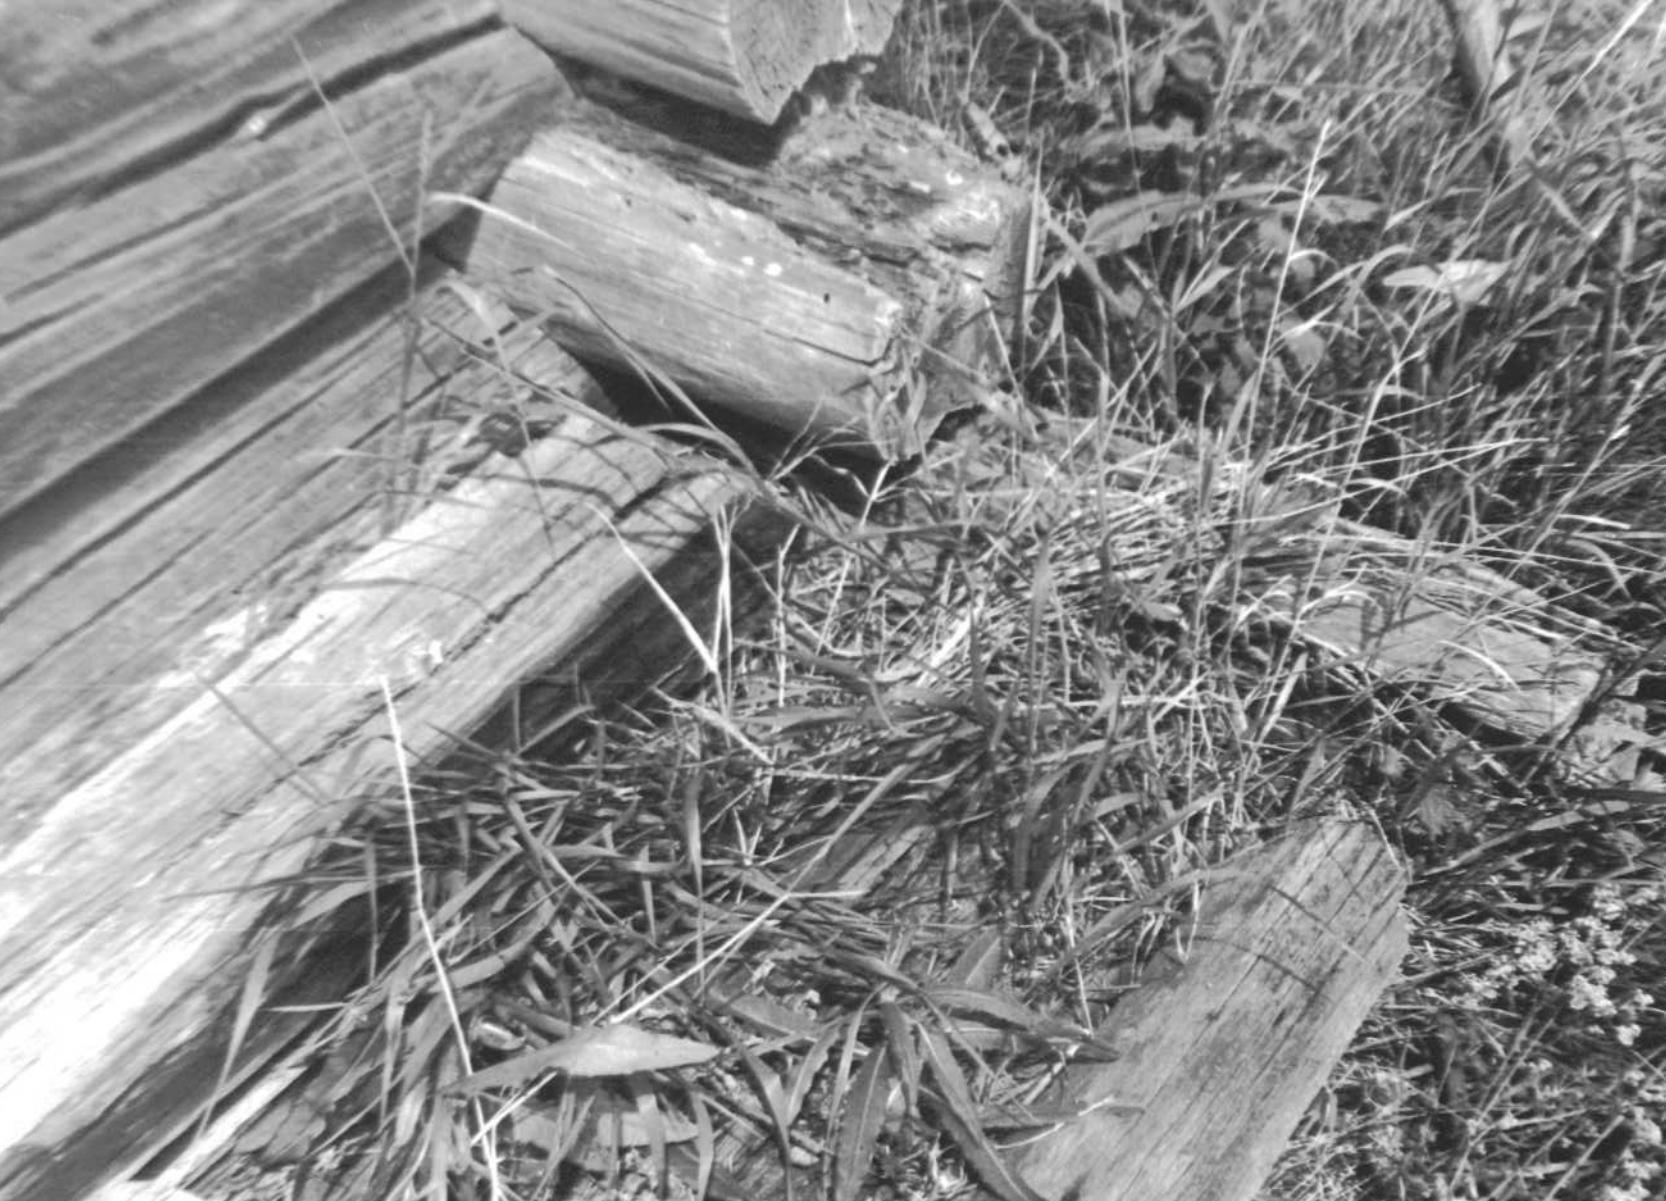
8. Вологодская обл., Нюксенский р-н,
Уфтиогский с/с, д. Малиново. Амбар (II),
кон. XIX в. Помост на главном фасаде.
Фото Гельфера С.В., 1989 г.

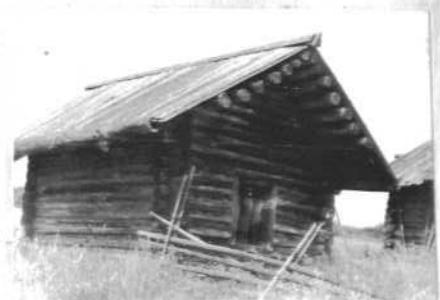
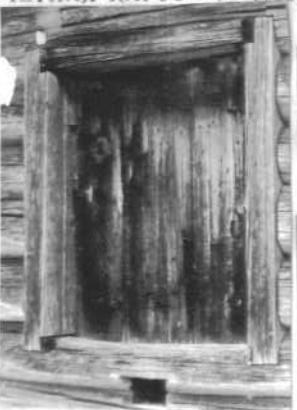
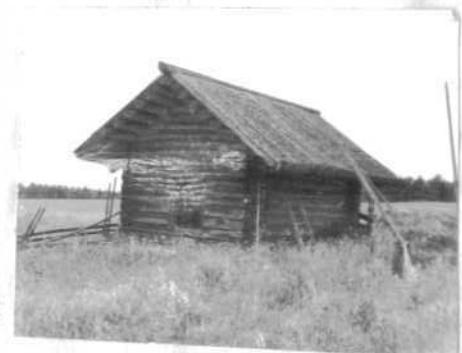
Амбар расположен на краю деревни, у дороги, идущей вдоль зернового поля. Главный его фасад обращен на восток. Небольшая бревенчатая постройка - четырехстенный, вытнутый в плане сруб под двускатной самновой кровлей. Низкая входная дверь имеет коробчатую скосичку, сохранила старое щитовое полотно с металлической фигурной на克莱кой на замочной скважине. Перед входом существовал помост, ныне полуразрушенный. Стены из бревен диам. 24-28 см рублены с остатком, внутри амбара гладко отесаны и углы скруглены в лас. Кровли по часто установленным слагам - из тёса, сохранила курицы и потоки, а также - охлупень с гребнем на конце. Размеры амбара 3,38 на 4,63 м.
