## ПАСПОРТ

I. НАИМЕНОВАНИЕ ПАМЯТНИКА Церковь Всех СкорбящихII. ТИПОЛОГИЧЕСКАЯ  
ПРИНАДЛЕЖНОСТЬ

1820 год

Ивановская область, Комсомольский район,

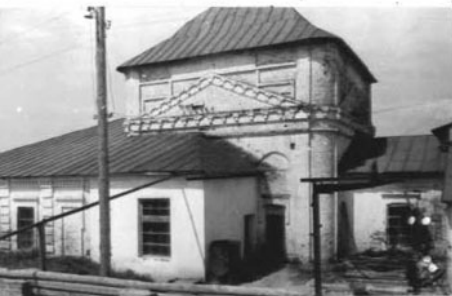
У церкви Всех Скорбящих из-за значительных перестроек сильно изменен внешний вид. Первоначально композиция складывалась из четверика храма, увенчанного одной главкой, длинной трапезией и притвором. В конце XIX века трапезная была расширена и построены приделы. Здание кирпичное, снаружи побелено. Односветный четверик со скругленными углами: с трех сторон оформлен фронтонами и аттиком. Углы четверика обрамлены пилястрами, окна в обрамлении рамочных наличников и над ними полуциркулярные ниши. Трапезная двустолпная. Своды с распалубками опираются на подпружные арки. Наружная декорация повторяет мотивы убранства классических и барочных построек.
